A Dunántúli-középhegységi karsztvízszint emelkedés okozta jelenségek állapotrögzítése, a várható emelkedés modellezése

KEHOP-1.1.0-15-2017-00010 azonosító számú projekt

Veszélyeztetett területek felmérése

II. kötet: Részletes felmérés

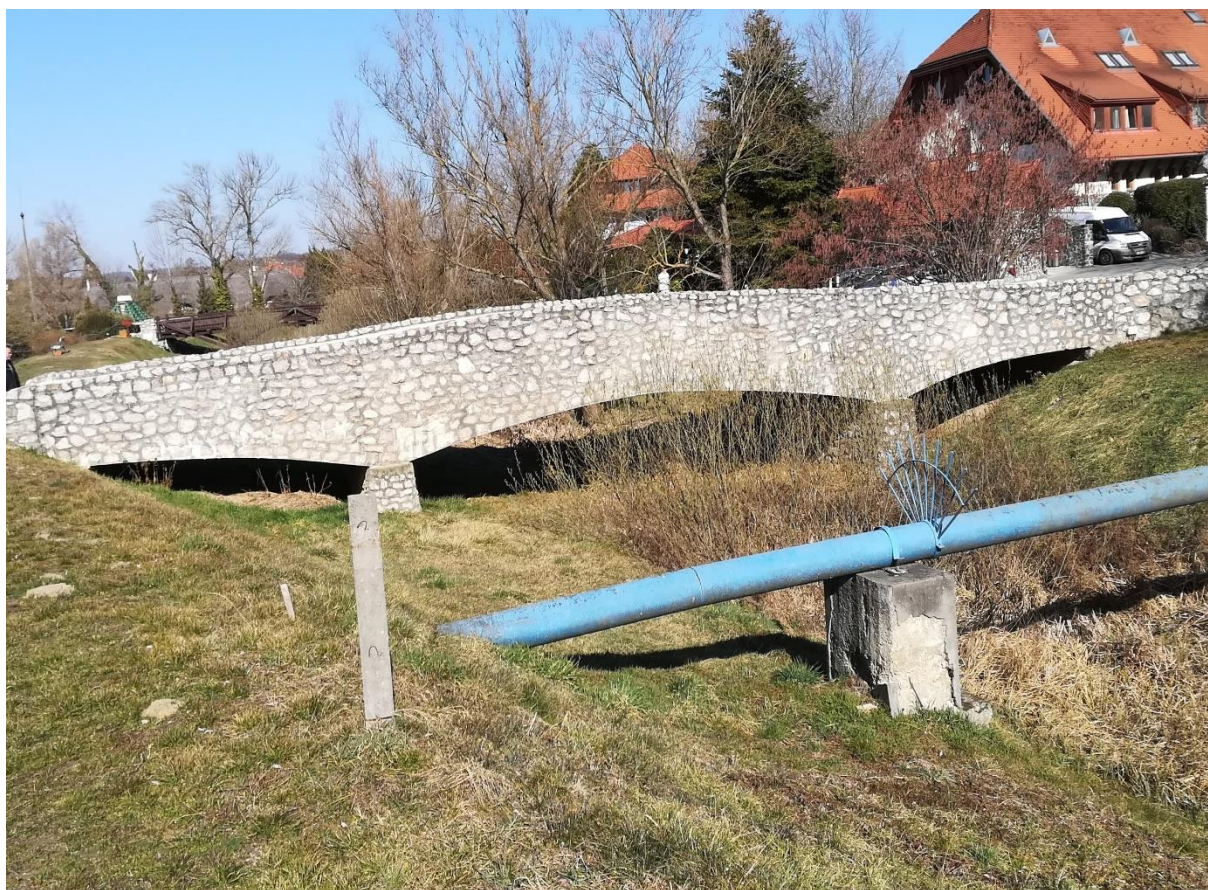
A Gyöngyös-folyás természetes medrű, csapadékos időszakok áradásaihoz kapcsolódóan a káresemény nem ismert, de a 6+430- 8+274 km szelvények közötti szakaszon több depónia szakadás is történt a 2018 évi szeptemberi extrém csapadékok miatt a kezelő adatszolgáltatása szerint. A vízfolyás mederrendezésének és a vizsgált területtől északra található Gyöngyös-tározó átépítésének tervezése a KEHOP 1.5.0 Dombvidéki tározók Magyarországon projekt keretében folyamatban van. A Gyöngyös-folyás fenntartási munkái évi egyszeri kaszálassal történnek. A vízfolyásra jellemző intenzív csapadékból származó villámárvízhez köthető probléma az előzőekben leírt fejlesztések megvalósulásával kezelhető. A vízfolyás egyes szakaszai időszakosan kiszáradnak.

2. ábra: Gyöngyös-folyás Keszthely Kertváros Hévízi út

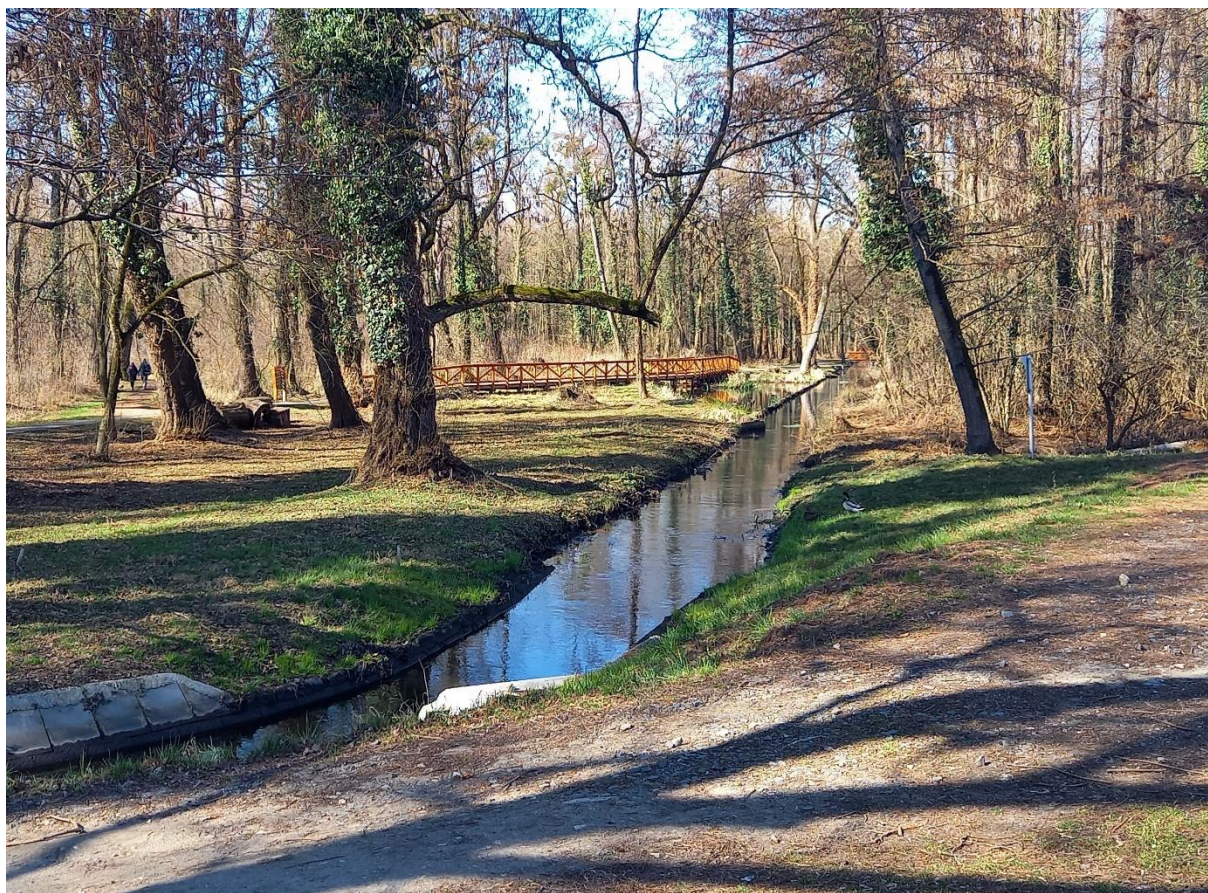
Az Óberek-csatorna természetes medrű vízfolyás. Védett, láp menti területről van szó, ezért a vízfolyás kezelője fenntartási munkát nem végez. A vízfolyás egyes szakaszai időszakosan kiszáradnak. A fent ismertetett fejlesztés egyik rész célja az Óberek-csatorna vízellátásának aszályos időben történő biztosítása.

3. ábra: Óberek-csatorna, Cserszegtomaj, Hévízi út

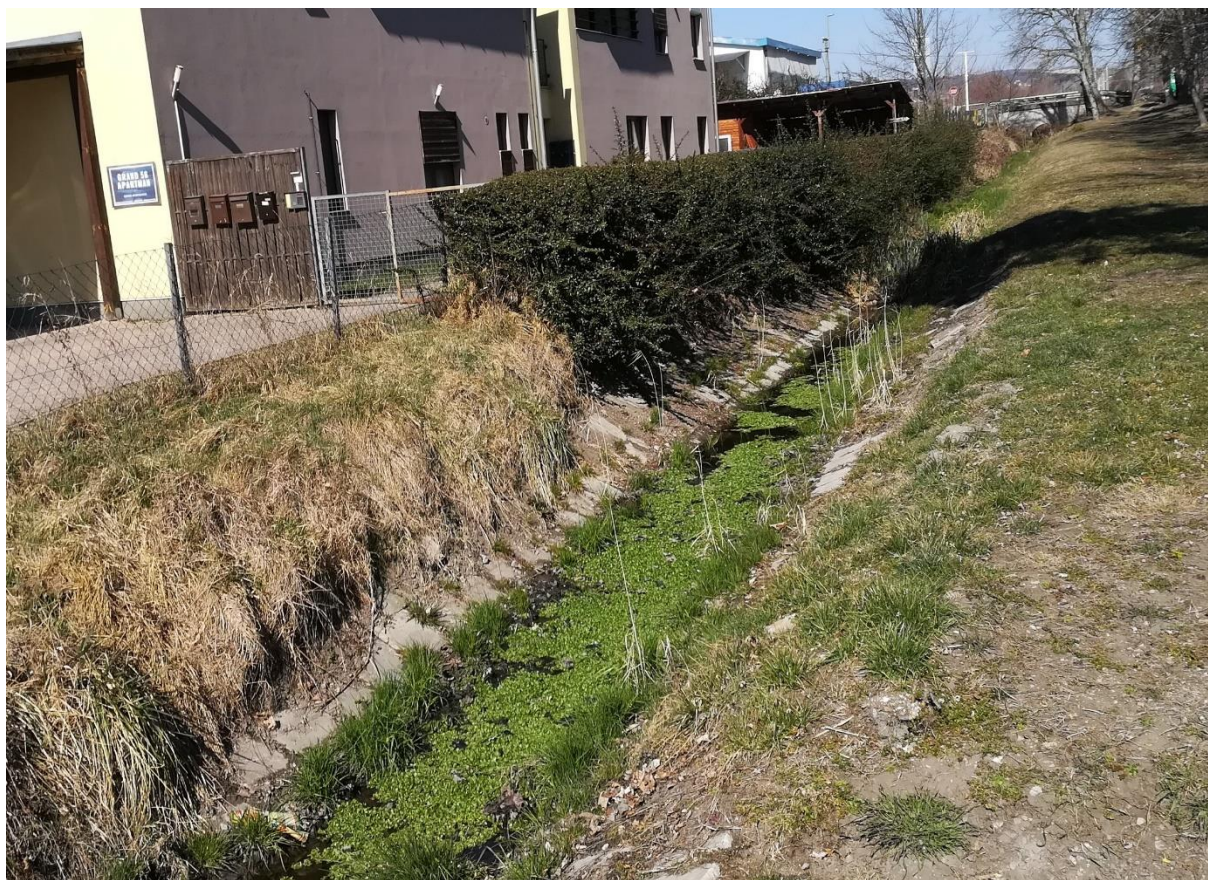
A Keszthely K-i részén található Keszthelyi-övérek időszakos vízfolyás, mely a várostól északra K-i irányba folyik, majd a várost félkörívben átkarolva a Balaton felé fordul a Keszthelyi Záportározó környezetében. Az övérek feladata a vizsgálati terület mentesítése a várostól északra fekvő külterületekre hulló és lefolyó csapadékvizektől.

4. ábra: Keszthelyi-övérek, Keszthely Kinizsi utca

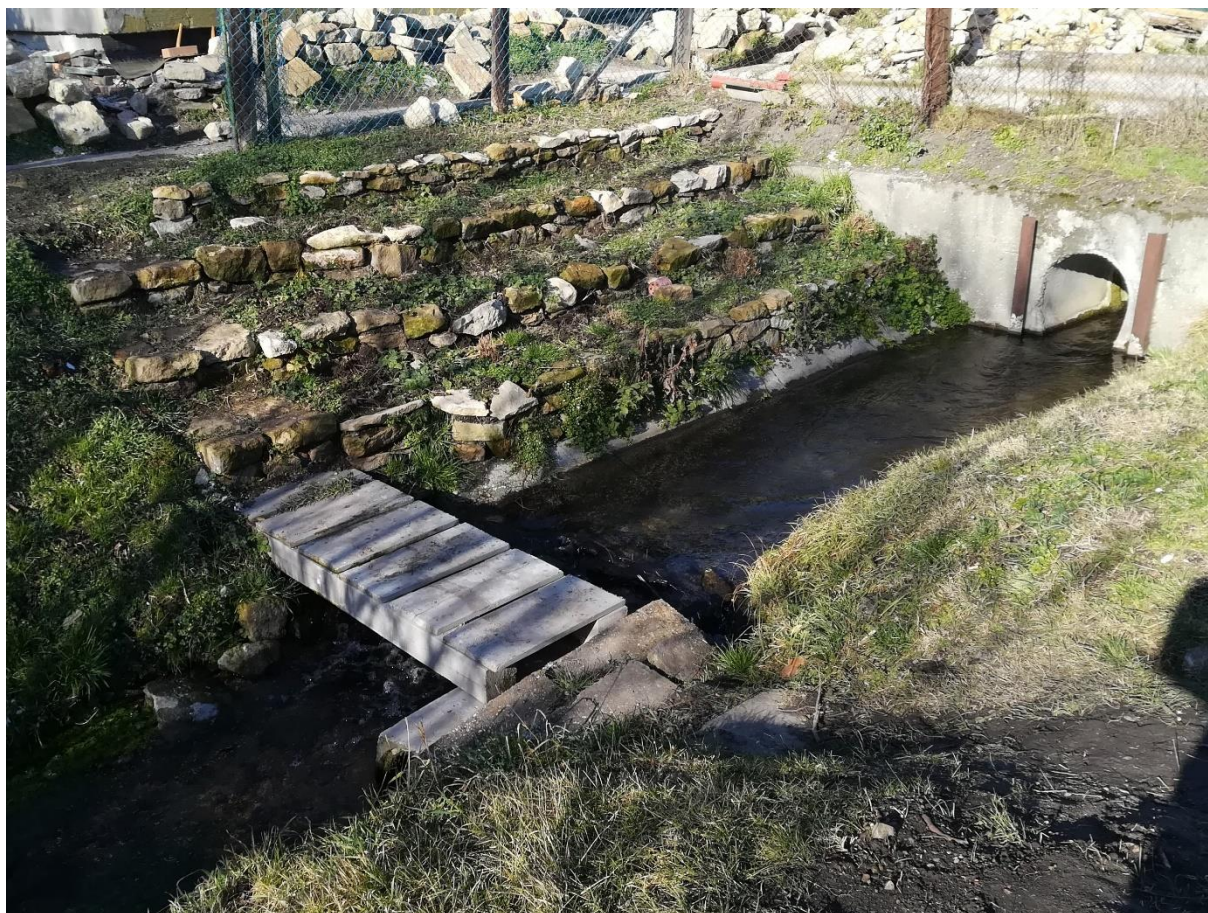
Vonyarcvashegyen a Kígyósvölgyi-árok vize folyik át a veszélyeztetett területen, mely levezeti a vizeket a Balatonba.

5. ábra: Kígyósvölgyi-árok, Vonyarcvashegy

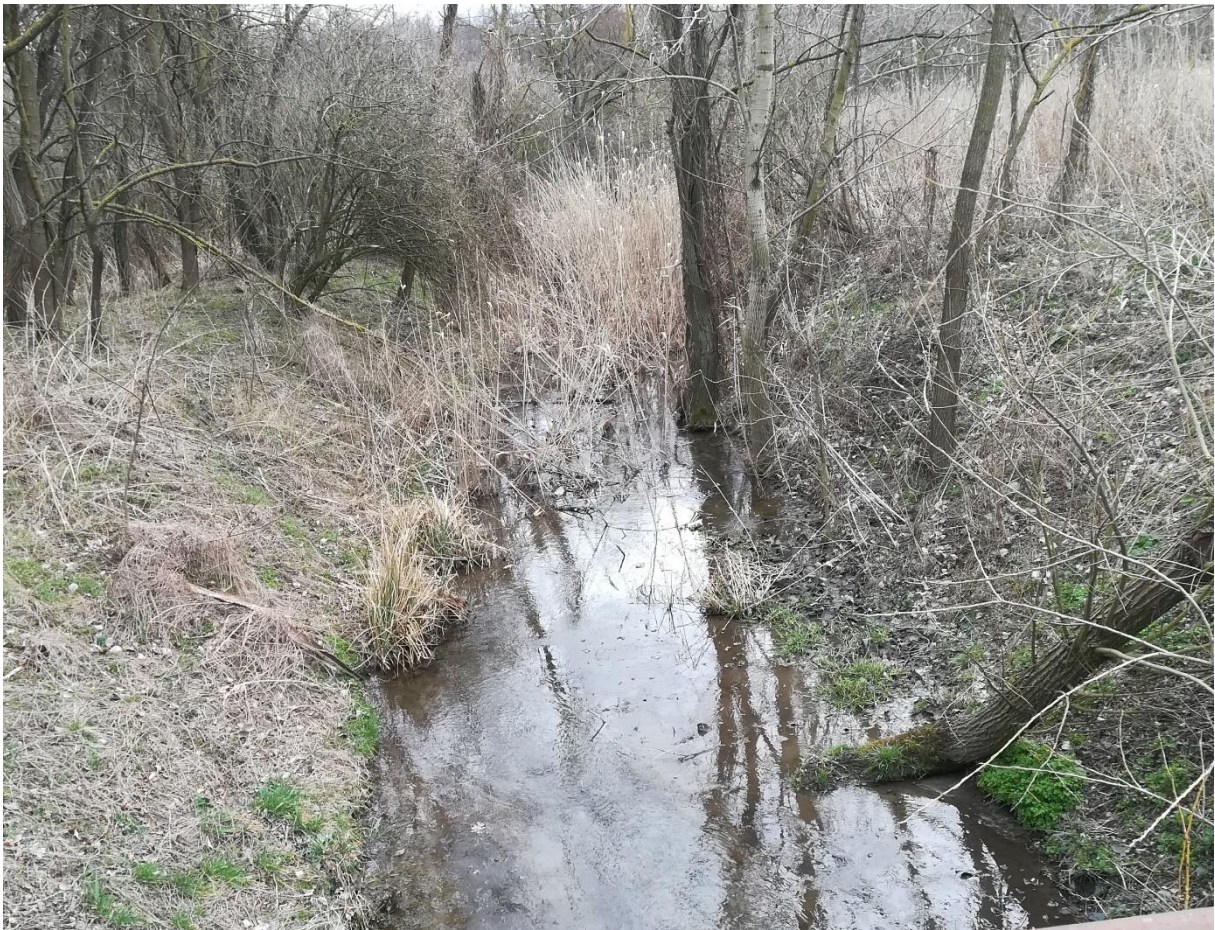
A KDT VIZIG Veszprém Megyei Szakaszmerőrségének tájékoztatása szerint a Lesence-patak természetes medrű vízfolyás, csak a műtárgyak közvetlen környezetében burkolt a meder. A parti növényzet nádas, fás szárúerdősáv váltakozásából áll. A Lesence-patak KDT VIZIG kezelésében lévő szakasza külterületen van, csapadékeseményekkel kapcsolatos problémákat nem észleltek. Lesencetomaj-Váralja településrészen a láprétről érkező vizeket a belterületi csapadékvíz elvezető árkok a Világos-patakba és a Lesence-patakba vezetik. Az árkok az év 365 napjában szinte telített szelvénnel vezetik a vizet a befogadóba, így egy nagy csapadék gondot okozhat a területen. Az elmúlt években az uzsai területen próbálták a meder vízszállító képességét visszaállítani, és a vizet a felsővezetésű (hivatalos) mederbe terelni, sikertelenül. A meder kotrásánál a legnagyobb problémát az jelenti, hogy a völgyfenéken megjelenő vizek feláztatják a talajt, így géppel a meder megközelíthetetlen. A vizek szabad áramlását a növényzeten kívül a régi halastavak részben megmaradt műtárgyai is akadályozzák. Lesencetomajnál a láprétről érkező vizeket az árkok szinte telített szelvénnel a Világos-patakba és a Lesence-patakba vezetik.

6. ábra: Lesence-patak Uzsánál

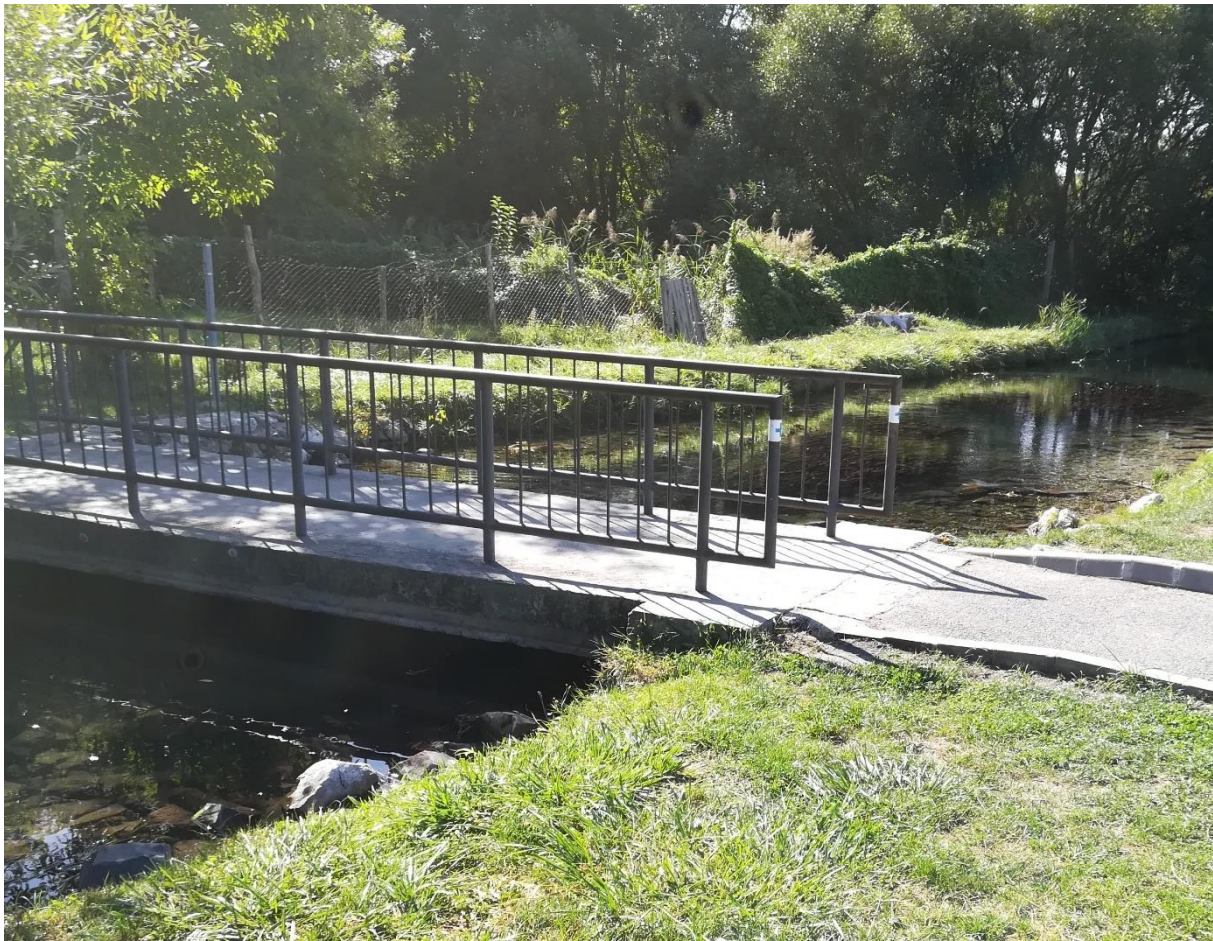
Tapolcán a Malom-tó és a belőle táplálkozó Tapolca-patak a város legfontosabb vízádója, egyúttal befogadója és vízelvezetője is. A patak, É-D-i irányban haladva, a déli tehermentesítő út hídjánál hagyja el a város belterületét, majd déli irányba továbbhaladva végül a Balatonba torkollik. A Tapolca-patak vízhozamát egyrészt a Malom-tóban fakadó források hozamai, másrészt a patakhoz tartozó vízgyűjtő területre lehulló, és a patakba felszín alatt bevezetett, vagy felszínen bejutó csapadékvizek alkotják. A Tapolca nyugati részén található Szentkúti-ér és a Kétöles-patak árcai szárazak.

7. ábra: Tapolca-patak Tapolcán

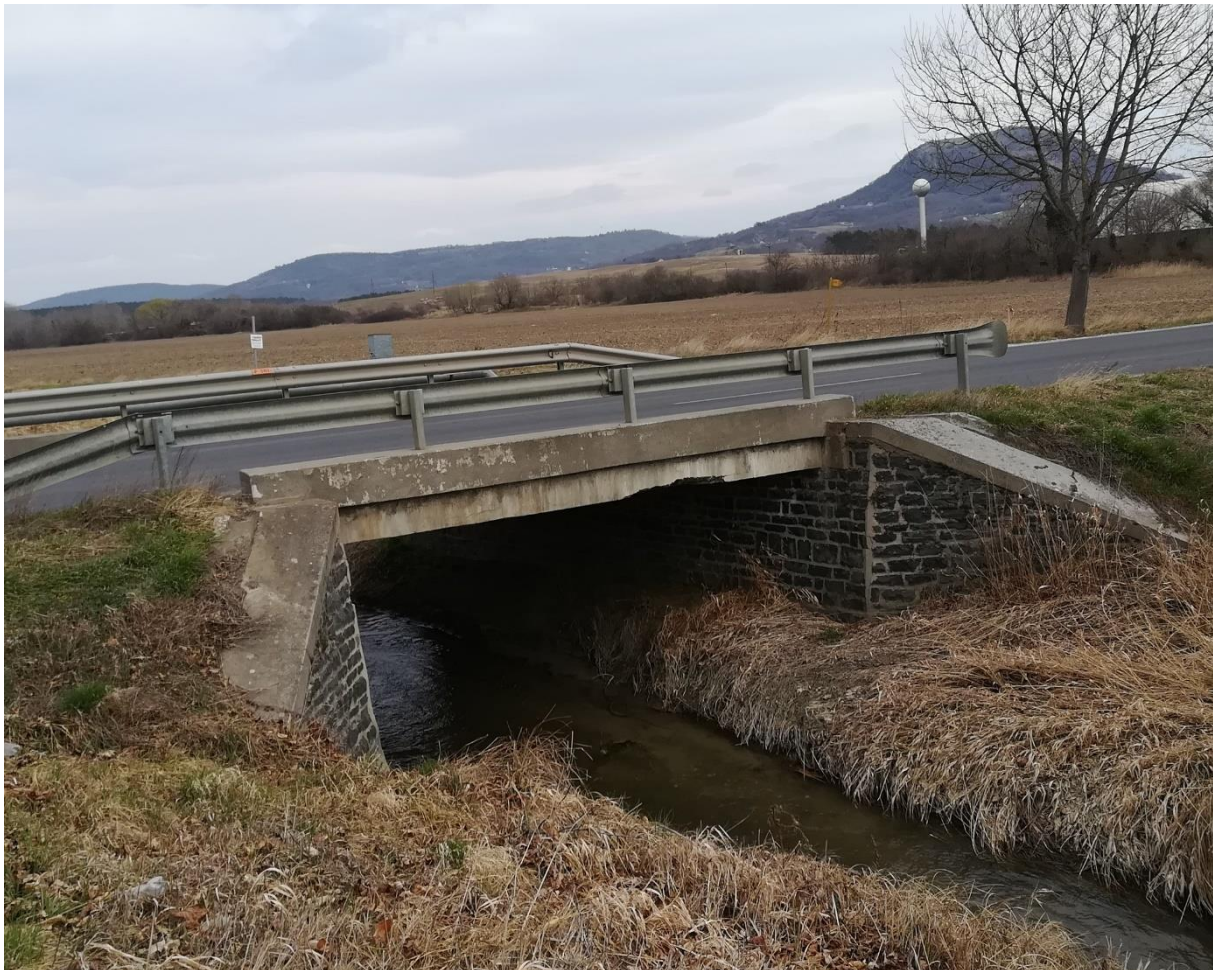
Az Eger-patak a Hegyesdi-tározó fölött állandó vízfolyás, de a Hegyesdi-tározó alatt az aszályos időszakban nem biztosított az élővíz. A Hegyesdi-tározó gátjának esetleges átszakadása az alsóbb területek elöntését eredményezheti.

8. ábra: Eger-víz Gyulakeszinél

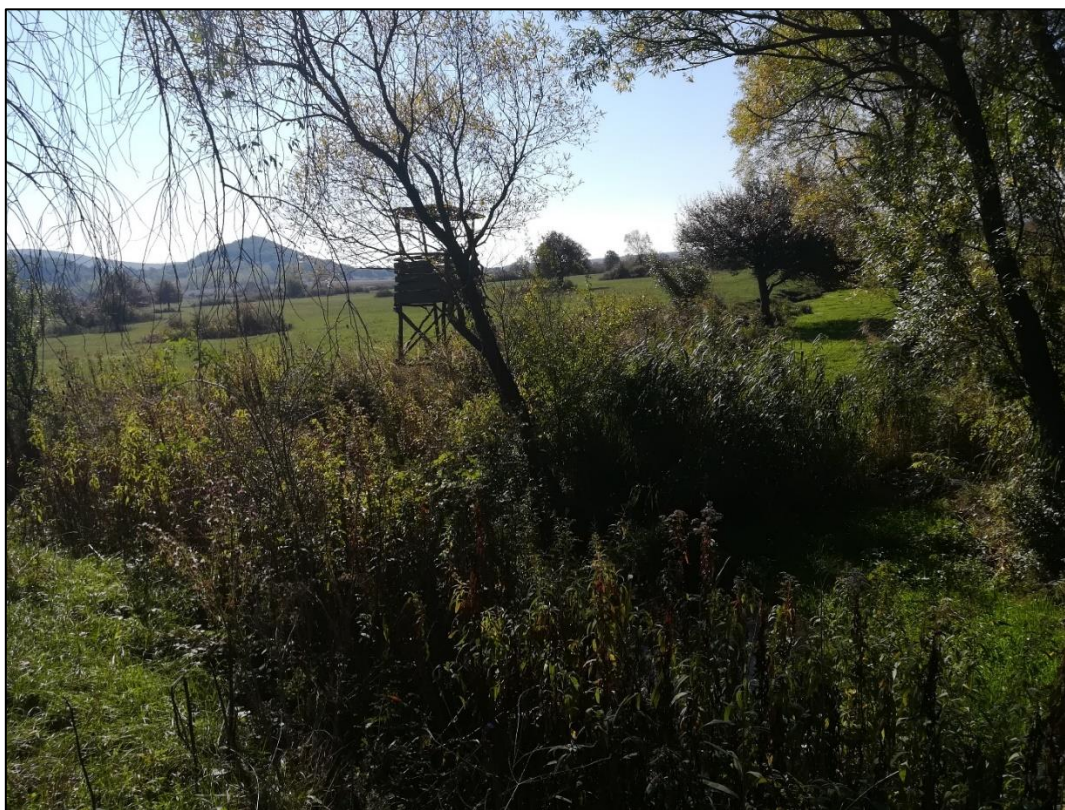
A Káli-medence fő vízfolyása a természetes medrű Burnót-patak, mely Ábrahámhegynél torkollik a Balatonba. A patak legnagyobb műtárgya a Balatonhenyei-tározó, amely a veszélyeztetett területen kívül helyezkedik el. A vízfolyás kezelője csapadékos időszakokhoz kapcsolódóan nem jelzett problémát. A vízfolyás egyes szakaszai aszályos időszakban kiszáradnak. Intenzív csapadékból származó villámárvíz:, vízhiány okozta probléma, vagy csapadékeseménnyel nem összeköthető többletvíz nem ismert. Hasonlóan jellemezhető a Köveskáli-árok (Sásdi-patak) és a Szentbékállai-árok. Mindszentkál és Szentbékállai között drénrendszer gyűjti össze a mezőgazdasági területekről a vizet.

9. ábra: Burnót-patak Köveskáltól délre

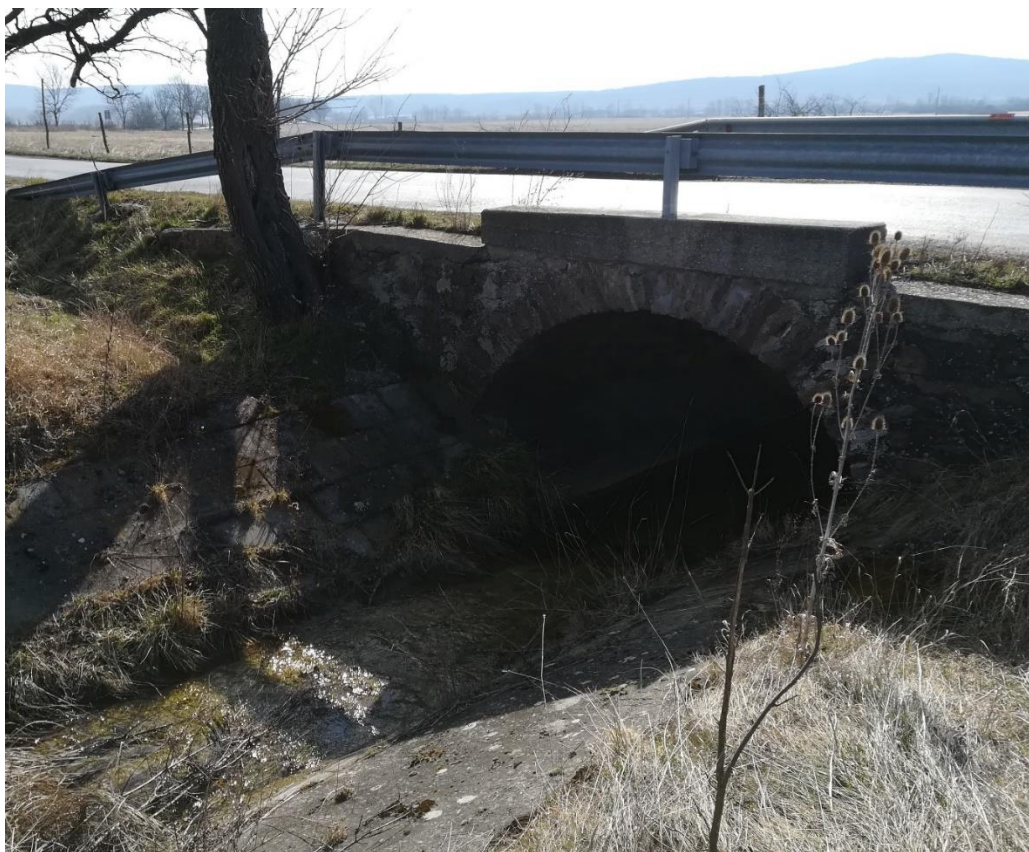
10. ábra: Sásdi-patak (Köveskáli-árok) Kékkúttól keletre

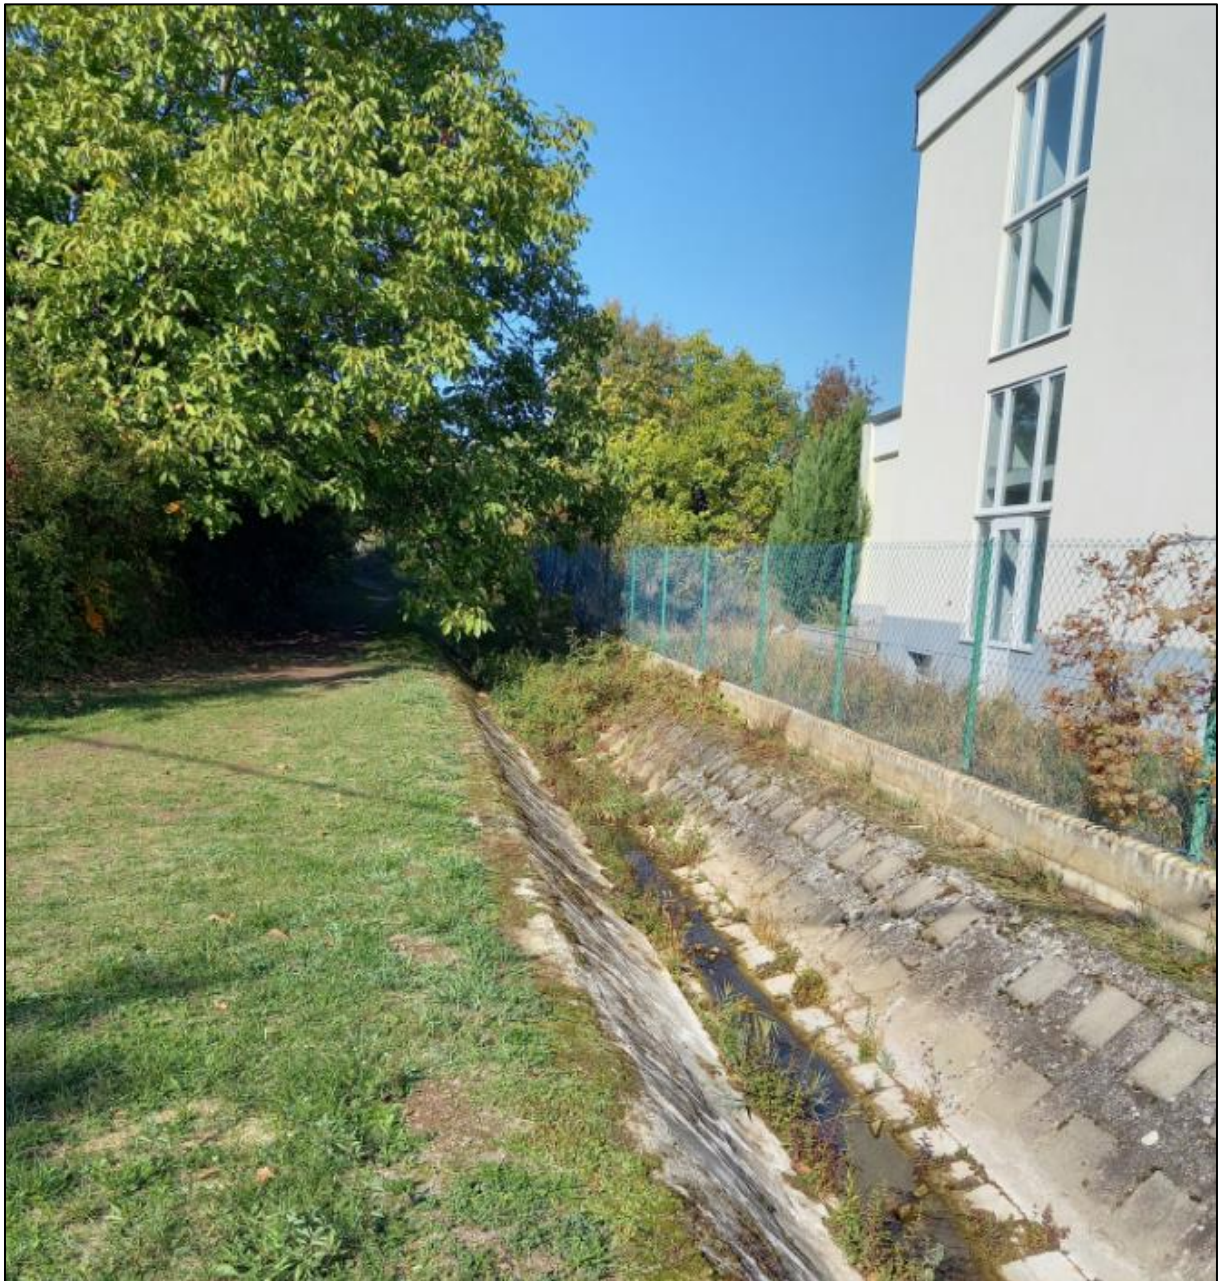
A Zánkán és környékén lehatárolt terület vízfolyása a Horogi-séd. A természetes medrű vízfolyás Monoszló felől folyik Zánka nyugati határában, a zánkai strand mellett éri el a Balatont. A vízfolyás kezelője nem jelzett problémát. Intenzív csapadékból származó villámárvízhez, vízhiányhoz, vagy csapadékeseménnyel nem összeköthető többletvízhez kapcsolódóan.

11. ábra: Horogi-séd szakasza a zánkai strand közelében

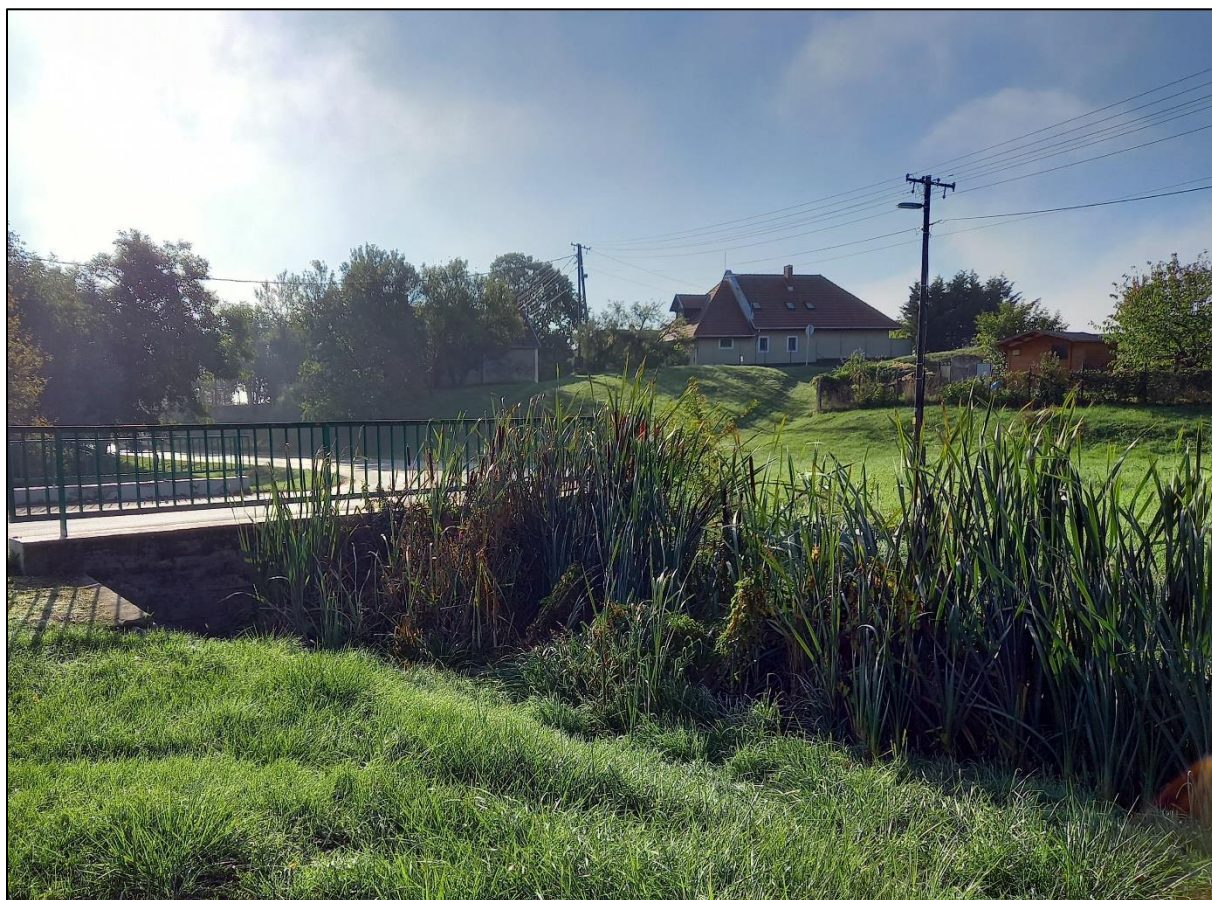
Szentantalfa, Balatoncsicsó és Tagyon vízfolyása a Szentjakabfán eredő Csorsza-patak vagy Cserkúti-patak, amely Zánkán, az egykori úttörőváros területén éri el a Balatont. Medre természetes jellegű. Tagyon és az egykori úttörőváros területe között záportározó található.

12. ábra: Csorsza-patak Tagyonnál

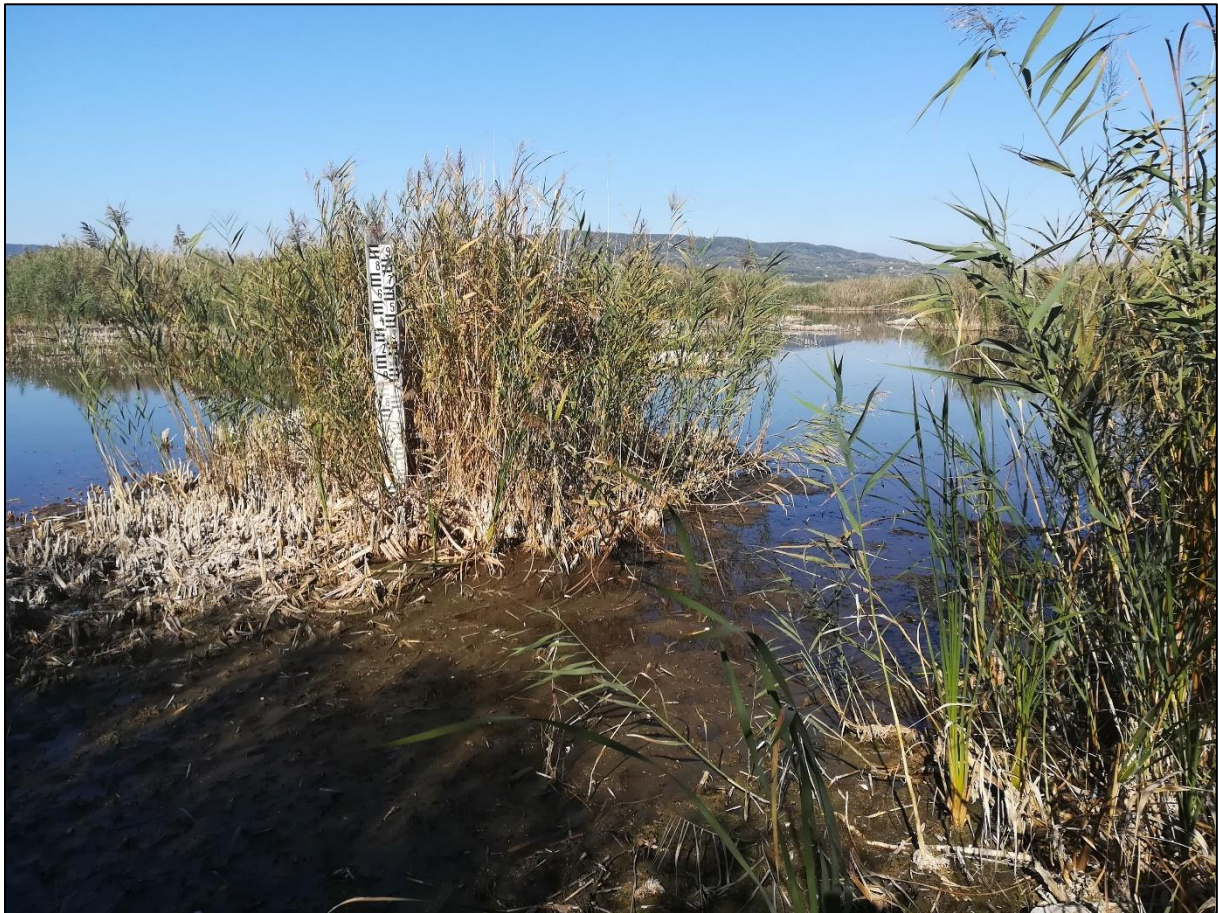
Köveskáltól délre a karsztvízből táplálkozó Kornyi-tó kiszáradás közeli állapotot mutatott a terepbejárás alkalmával, benőtt a nádas, a part határa visszahúzódott. Csak a középső részen van foltokban víz. A tótól délre állattartó telep található a Balaton-felvidéki Nemzeti Park Igazgatóság üzemeltetésében.

13. ábra: Köveskál, Kornyi-tó

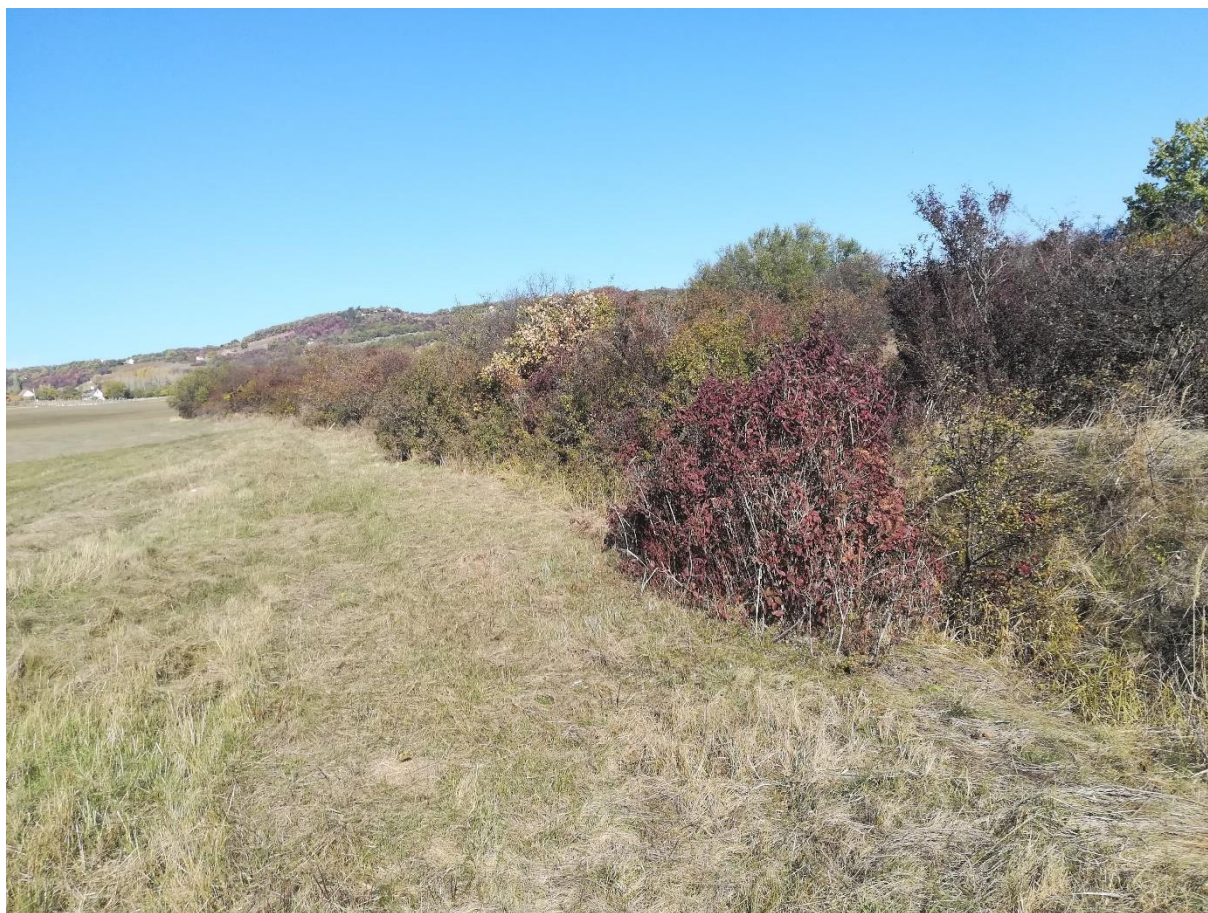
A Pécselyi-medencében az az Örvényesi-séd és a Szőlősi-séd szakaszai többségében szárazak voltak, a Balaton-parti területeken volt víz a mederben.

14. ábra: Pécsely, az Örvényesi-séd száraz medrét bozótos jelzi

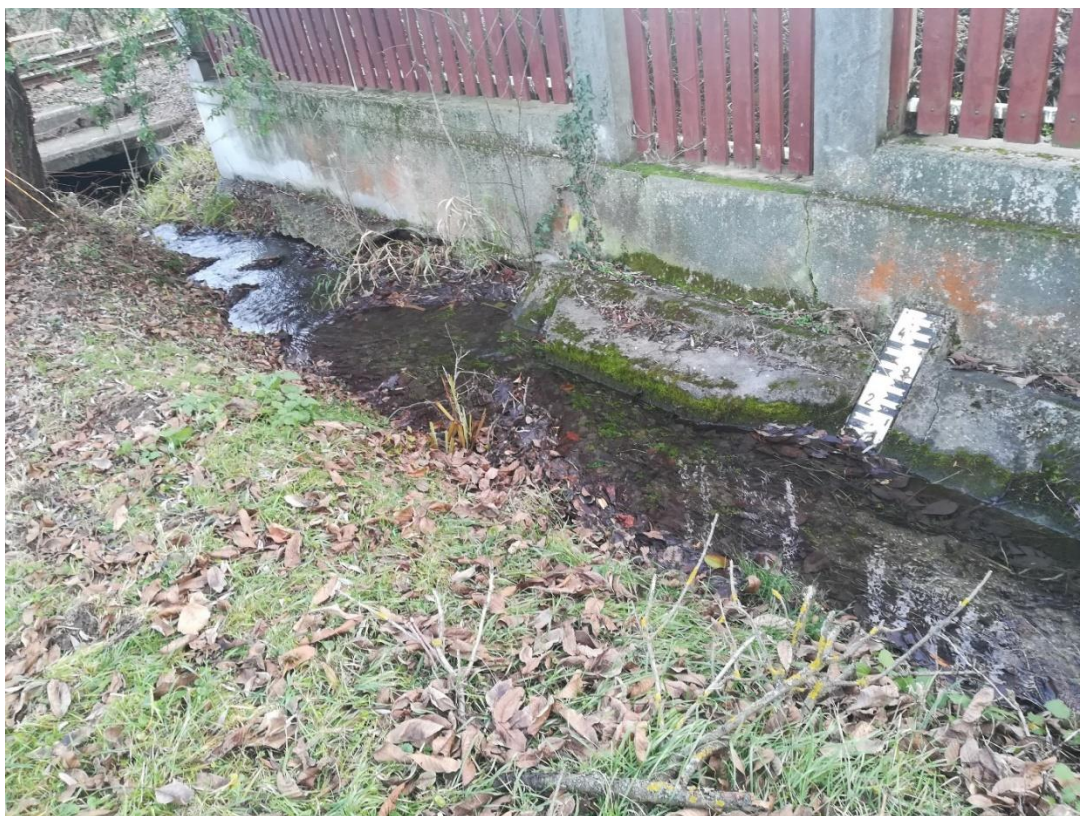
15. ábra: Udvari-séd, Balatonudvari

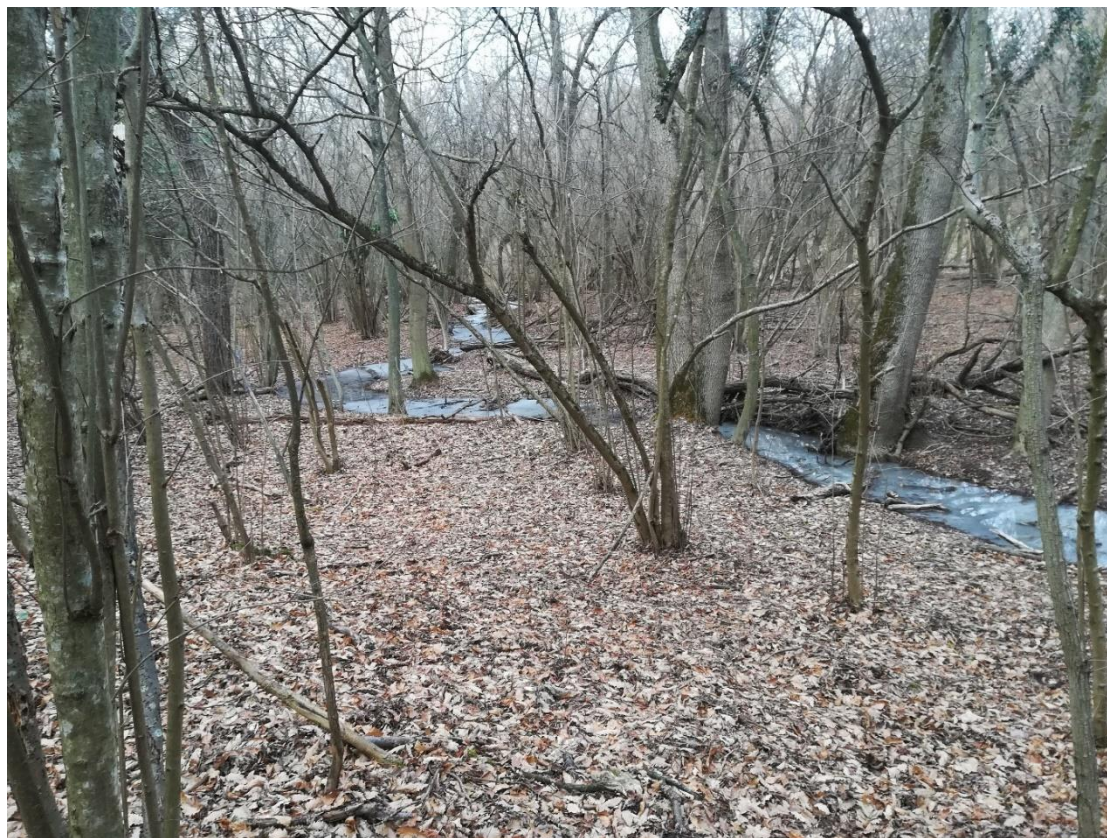
16. ábra: Tavi séd, Aszófőttől É-ra

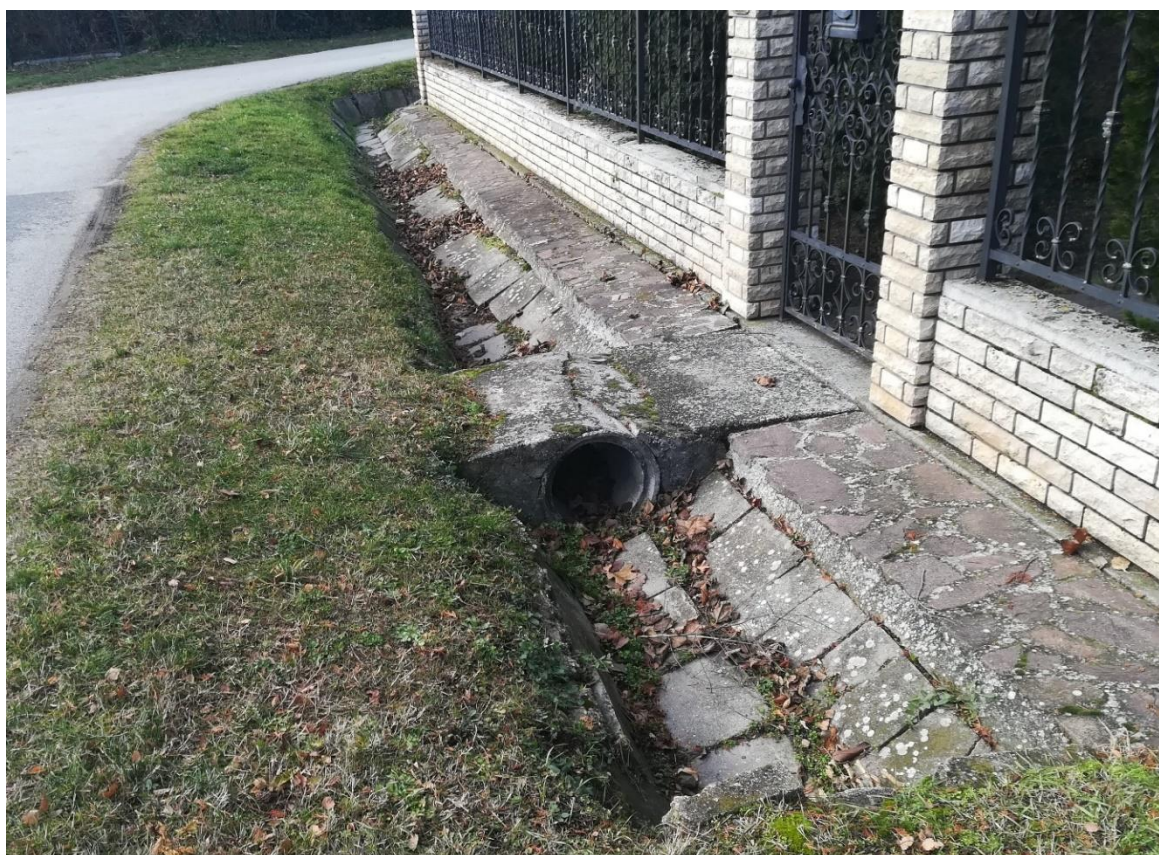
A település Ny-i része potenciálisan veszélyeztetett terület. Az út mellett nem művelt gyepterületek húzódnak. A nem bekerített részen quad pálya működik nyári időszakban. Délkeletre a kikötőnél naturista strand, vasúti átjáró, ettől K-re vasútállomás található. Üdülőövezeti rész, nyaraló ingatlanok jellemzőek. A vasúttal párhuzamos Révész utcában a kikövezett vízelvezető árok száraz, vízelvezetési problémák nem tapasztalhatóak.

17. ábra: Balatonakali vízelvezetés

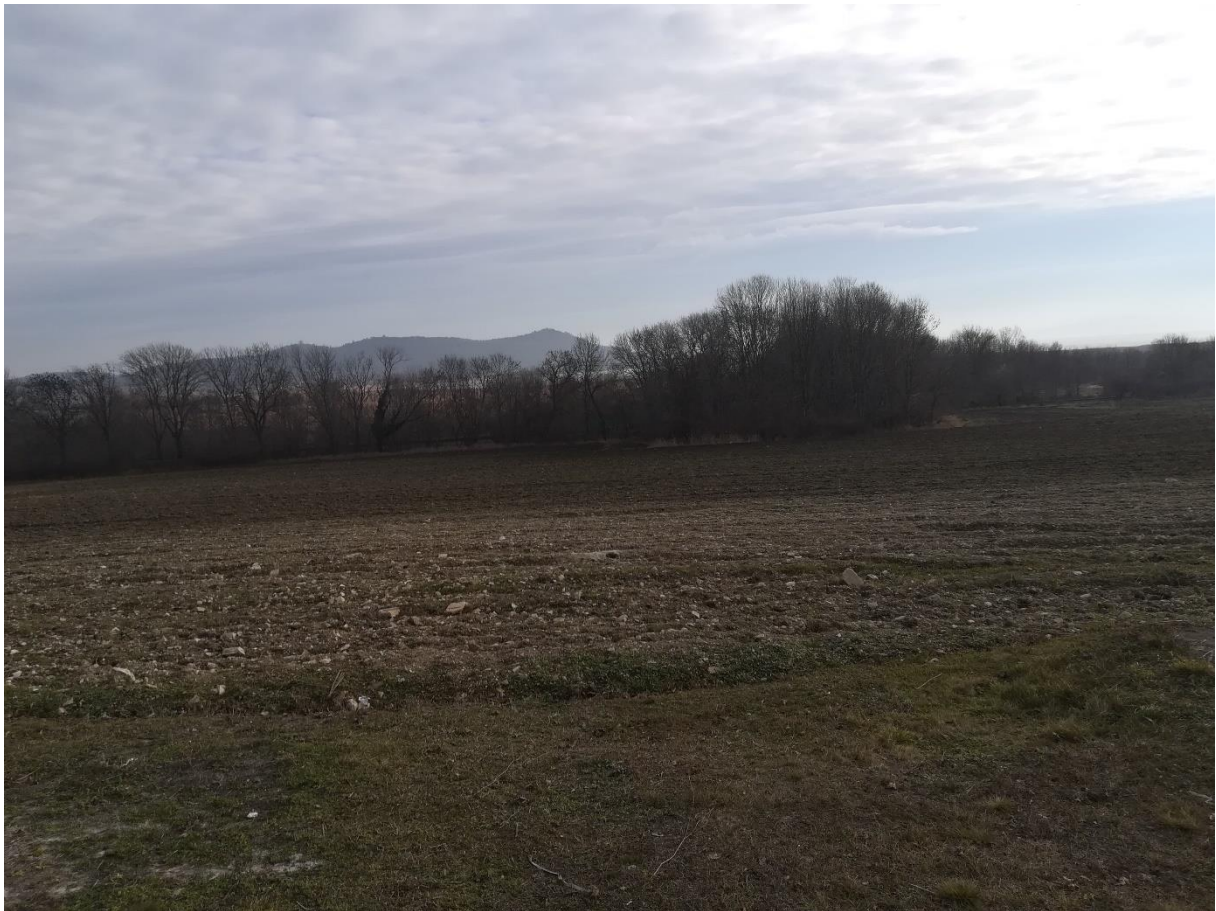
Örvényes-Aszófő között a 71-es út és a párhuzamos kerékpárút alatt egybefüggő veszélyeztetett területsáv van kijelölve. A terület egy része nem művelt, füves, Aszófő felé kisebb parcellákban kertek láthatók. Nagyon köves a szántóföld, dolomit a felszínen, vizesedés azonban nem látszódik.

18. ábra: Örvényes-Aszófő között

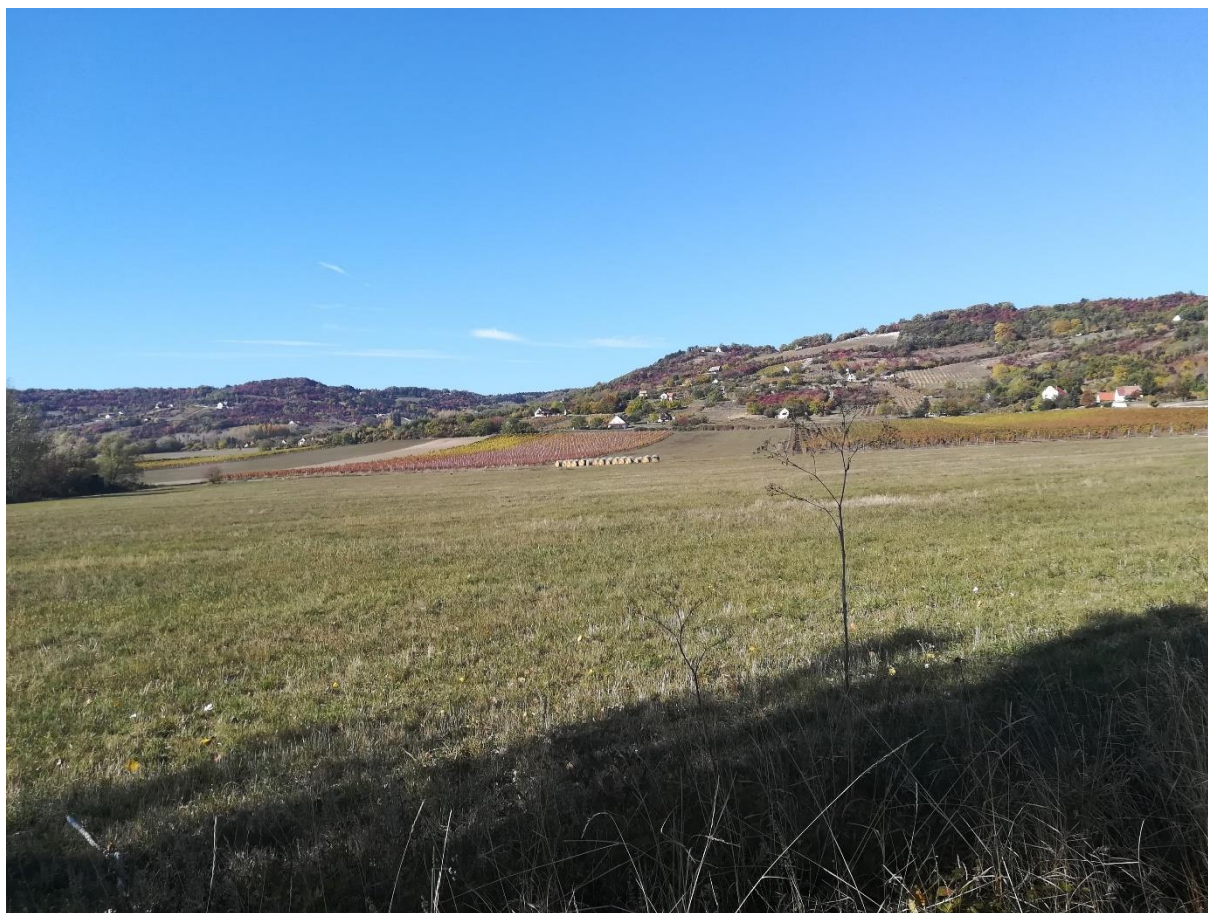
Pécselytől ÉK-re, a tótvázsonyi és a balatonszőlősi út kereszteződése mellett van a Névtelen-2451 vízfolyás árka. Az út áteresze száraz. A Tótvázsonyra vezető út környezete veszélyeztetettnek jelölt, vizesedés azonban nem látszik. Az út mellett egy foci pályája van, É-i irányban a domboldalon szőlőterületek, az út mentén kiskertek húzódnak.

19. ábra: Pécsely, Tótvázsonyi út menti területek

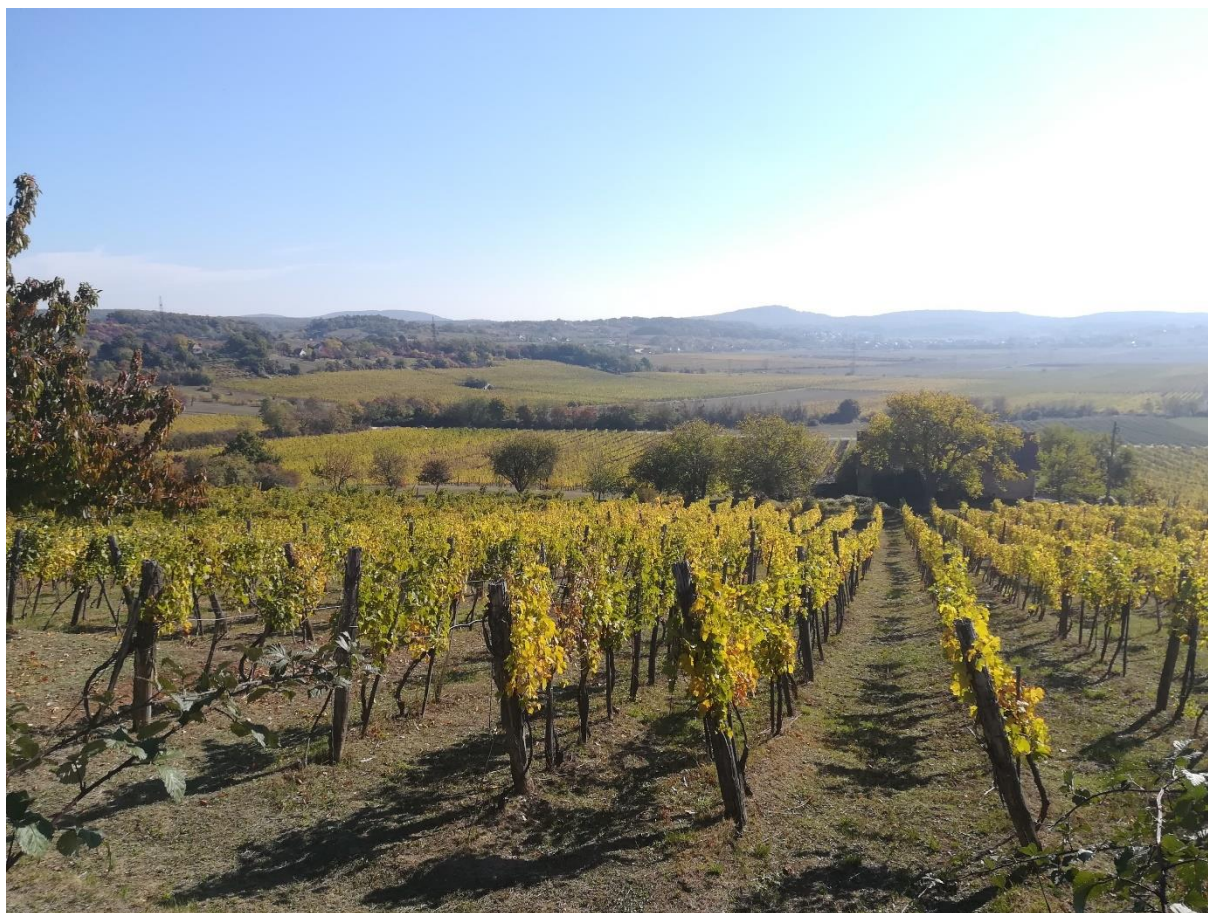
Balatonszőlőstől ÉNy-ra a veszélyeztetettnek jelölt folt a zöld turistajelzés mentén közelíthető meg. A főúthoz közeli rész parlagon hagyott terület távvezetékekkel, feljebb gondozott szőlőterületek láthatók.

20. ábra: Balatonszőlőstől ÉNy-ra szőlőterületek
