A Dunántúli-középhegységi karsztvízszint emelkedés okozta jelenségek állapotrögzítése, a várható emelkedés modellezése

KEHOP-1.1.0-15-2017-00010 azonosító számú projekt

Veszélyeztetett területek felmérése

II. kötet: Részletes felmérés

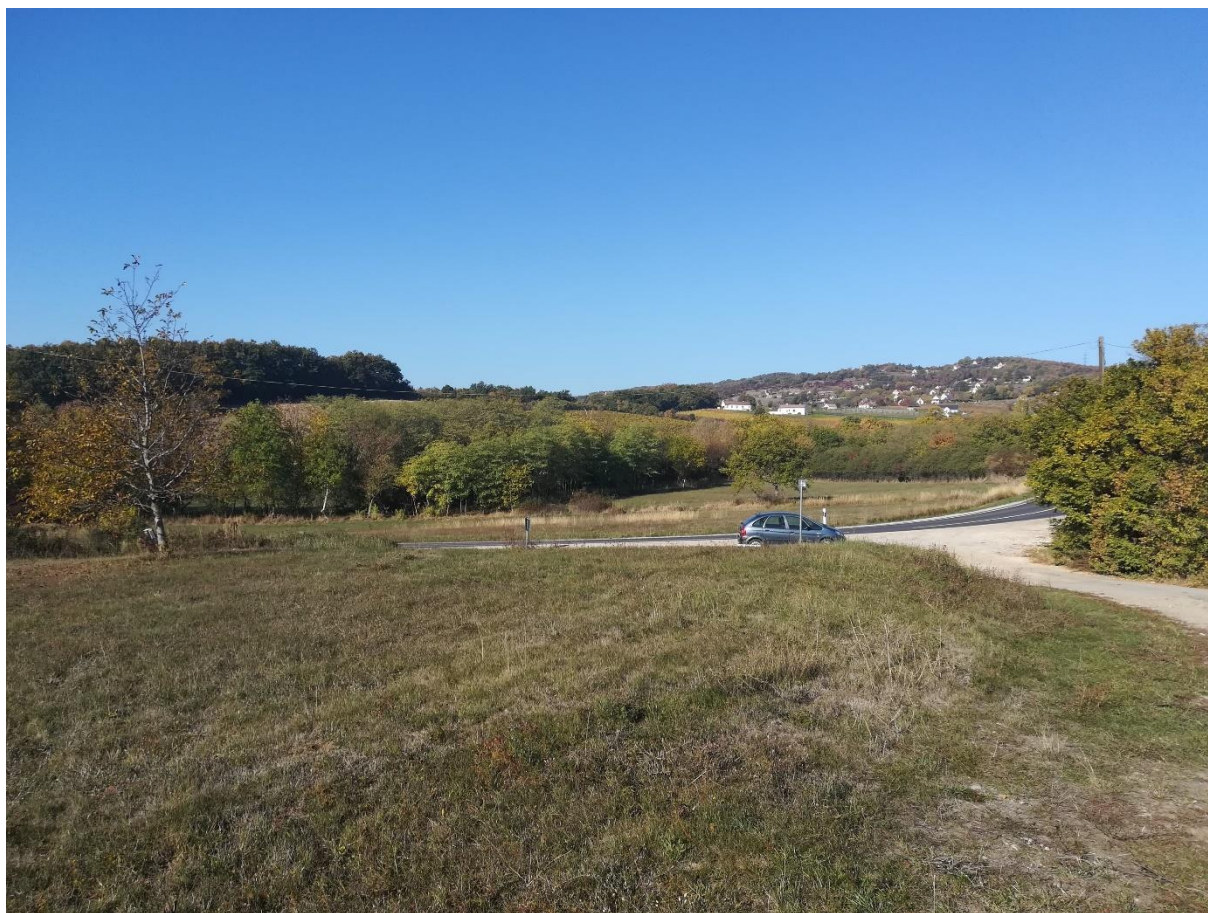
Balatonszőlőstől É-ra a tótvázsonyi útnál a kék turistajelzés csatlakozik. Nyílt karsztos fakadó területnek jelölt rész, a domboldalon szőlő, a másik oldalon lapály, legelő, nincs nyoma vizesedésnek.

21. ábra: Balatonszőlős ÉK-i terület

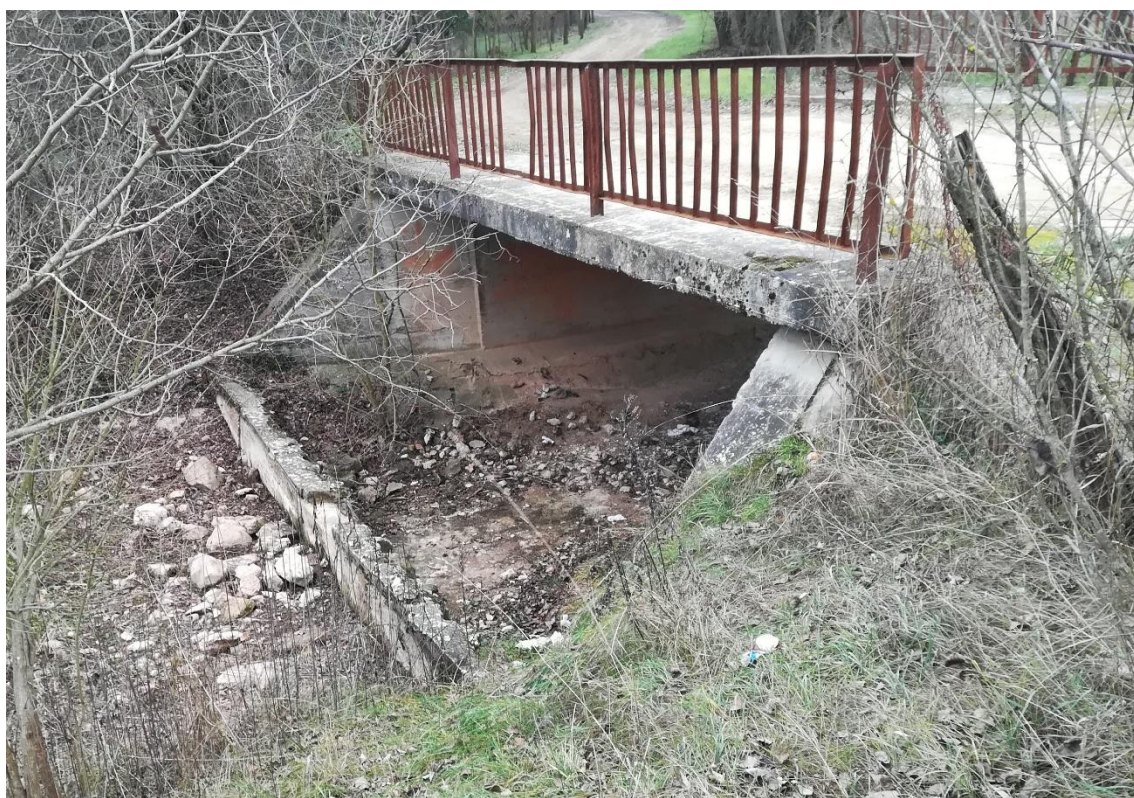
24. ábra: Meleg-víz száraz árka Gyepükaján délkeleti részén

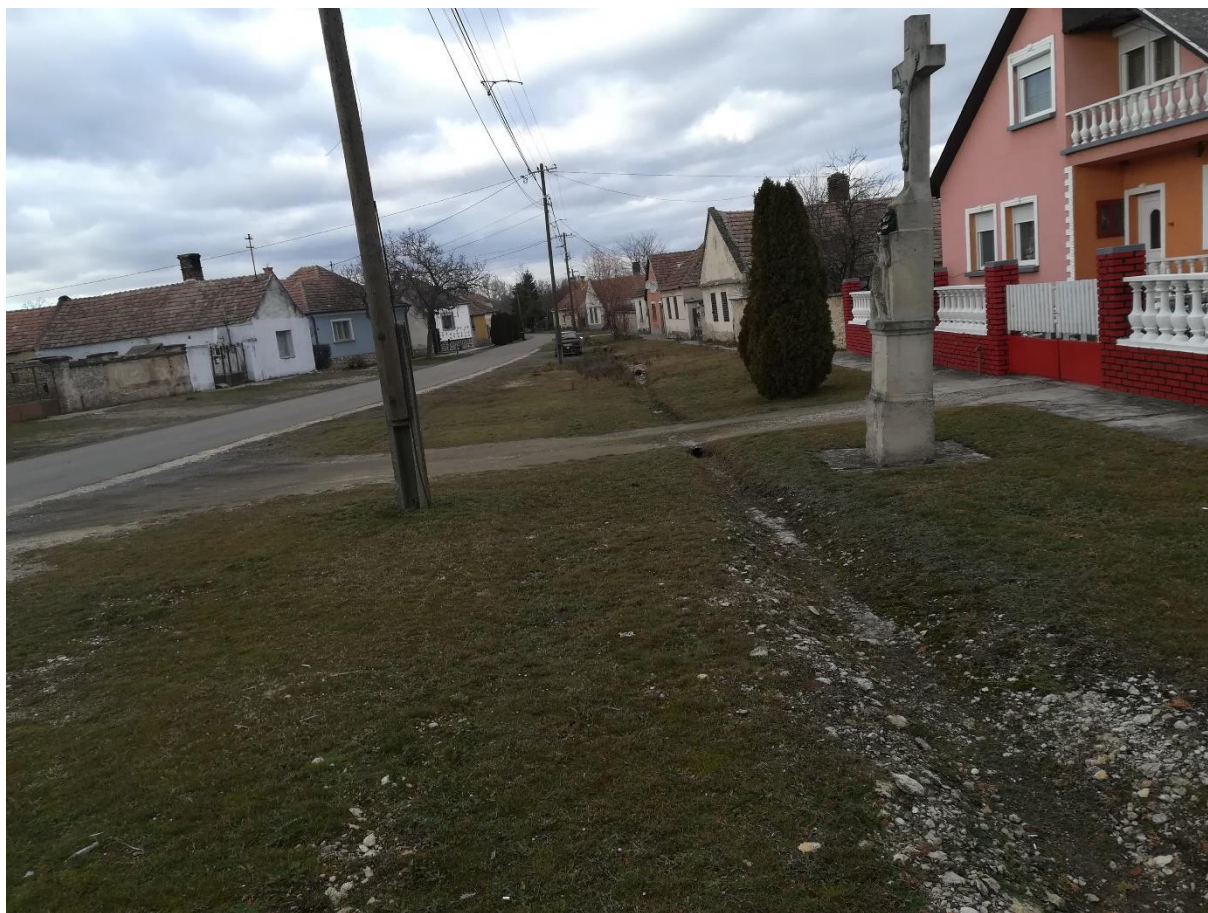
A település északi részén, a Meleg-víz környezete szántóterület, a patak partján erdősáv húzódik. Vizes terület nem látszik. Az Ady E. utcán a nyílt, burkolatlan vízelvezető árkok tiszták, szárazak.

26. ábra: Utcai vízelvezetés, Gyepükaján Ady E. utca

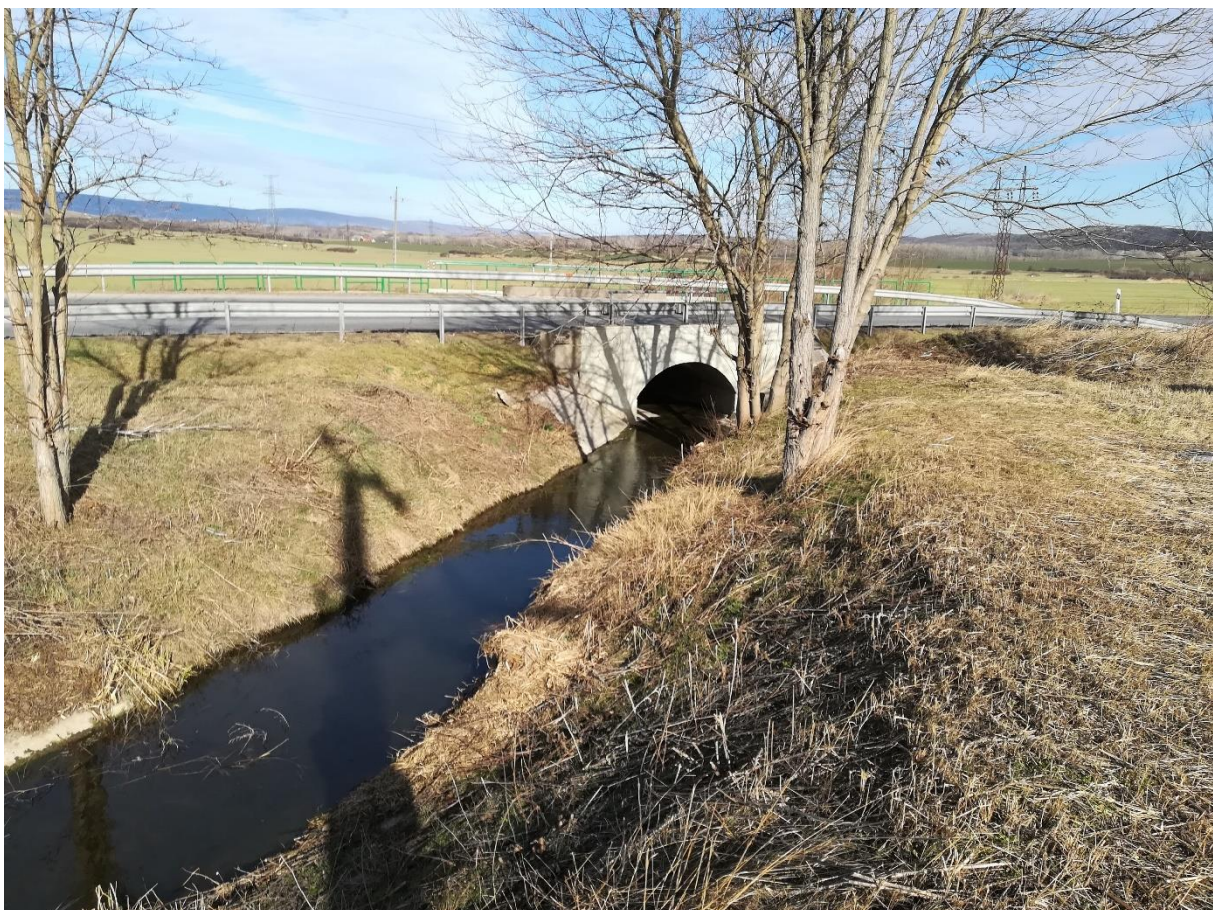
A Bendola-patak fenntartási munkákat nehezíti, hogy a meder szétdarabolt, csak részben VIZIG kezelésű. Királyszentistván alatt nincs önálló helyrajzi száma. Litér belterületén évente kétszer kaszálnak, illetve a szennyvíztisztító telep kifolyójának környékét (kaszálás, betonfelületek tisztítása).

33. ábra: Bendola-patak Litér-Királyszentistván között.

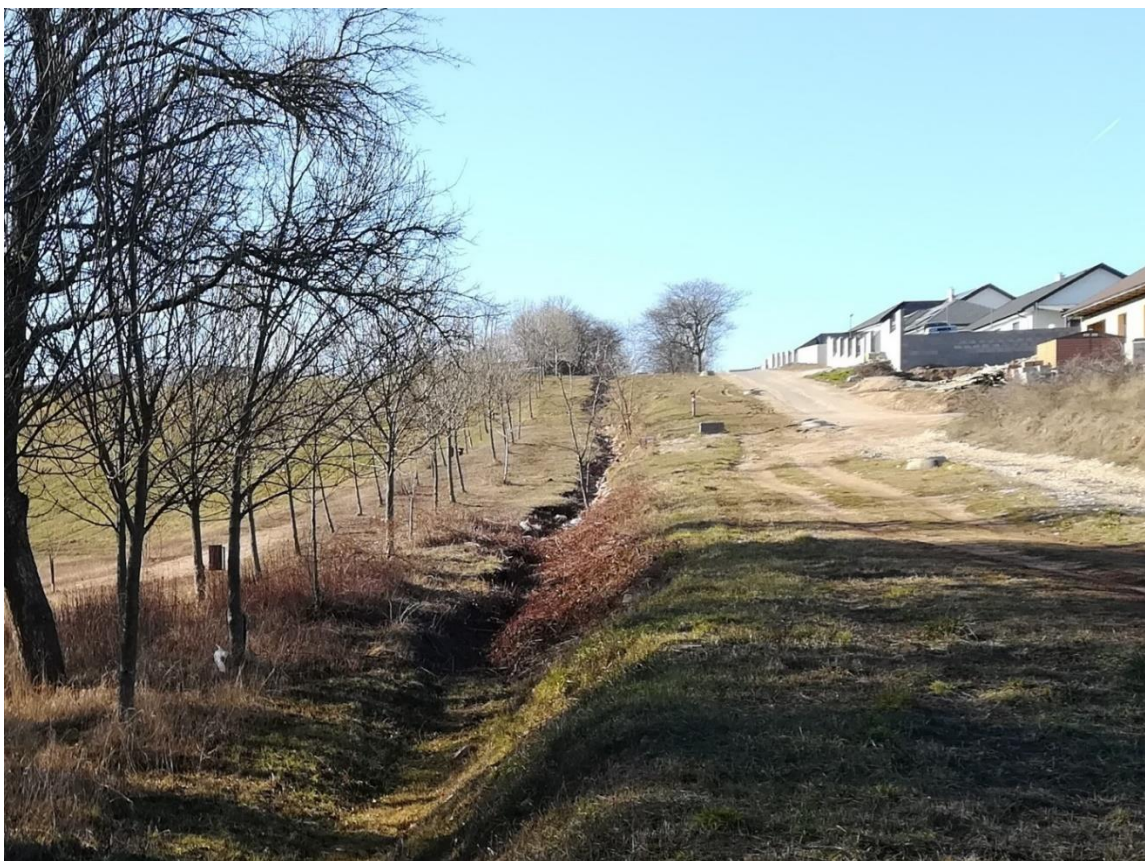
A veszélyeztetett terület a település DK-i részén közelíthető meg a Petőfi S. utcából. Az utca közepén található a Gép Coop Kft. telephelye, mely a jelölt terület közelében van mint potenciális szennyezőforrás. Csavargyártás, fém megmunkálás tartozik a tevékenységi körébe. A veszélyeztetett terület a Petőfi S. u. végén kezdődik, ez egy új bővítési rész, lakópark épül. A meredek murvás út mellett a vízelvezető árok száraz.

34. ábra: Szentkirályszabadja, vízvezető árok az épülő lakópark mellett.

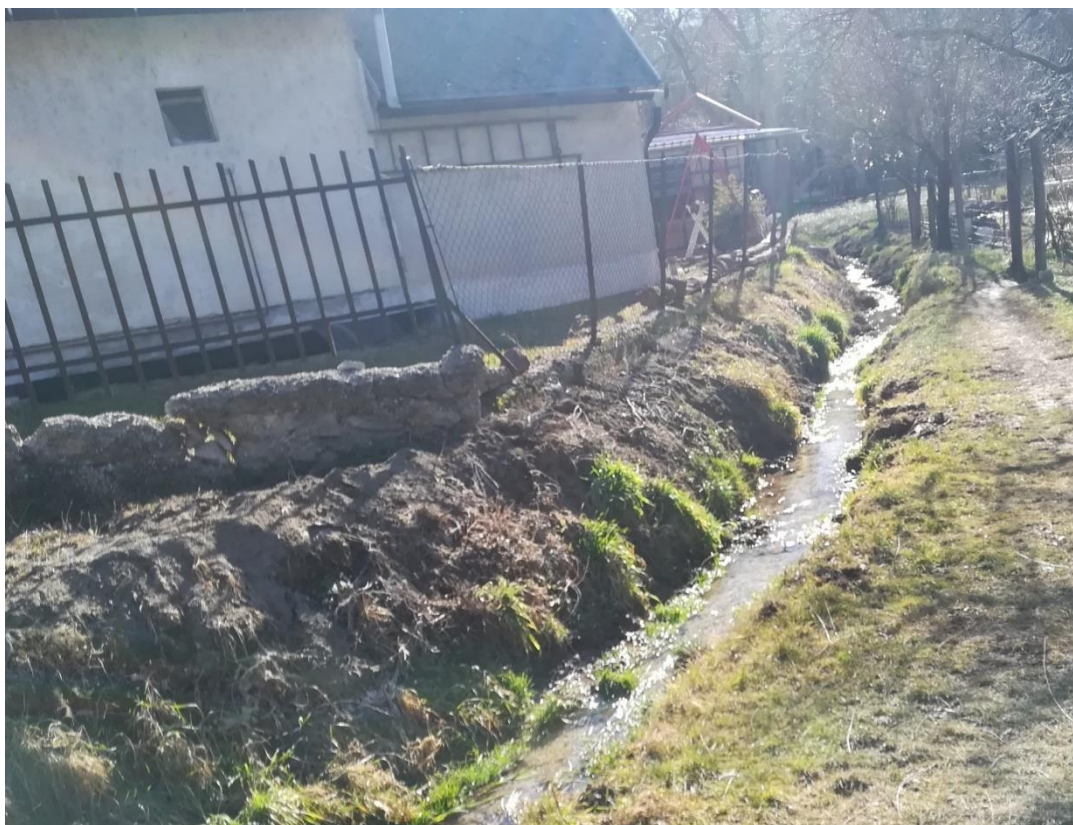
A Vörösberényi-séd környezete a Rekettye u. – Vadvirág u.- Malomvölgyi út között található. Sűrűn beépítve, a szűk utcában megállni nem lehet. Vizesedésből adódó probléma nem látszódik. Az ingatlanok a Vörösberényi-sédig húzódnak. A Malomvölgyi úton is még erős a beépítettség, mely északabbra, a zöld jelzésű turistaút mellett fokozatosan csökken. A patak az út mellett húzódik. Az árka nem túl mély. Csapadékos időszakban okozhat vízátfolyást. A Ferenc-forrás vízműkútjai üzemén kívül vannak nitrátosodás miatt, a Vörösberényi-séd innentől aktív, itt jelenik meg a víz, e fölött száraz a völgy. Vörösberény határáig az árok kőlapokkal burkolt, de látszik, hogy régóta száraz. Érdekes lehet a vízmű területét turisztikai jelleggel fejleszteni, hasznosítani.

35. ábra: Vörösberényi-séd beépített környezete

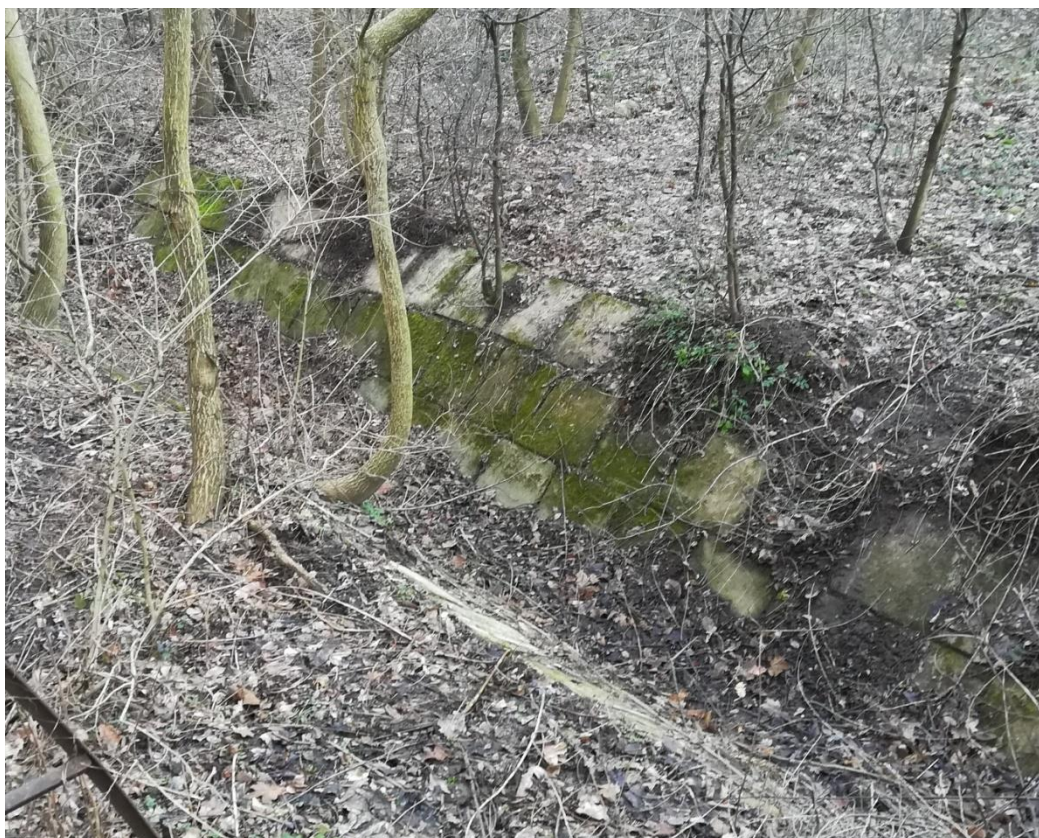
36. ábra: Vörösberényi-séd száraz, részben burkolt meder a Ferenc-forrás vízműtől északra

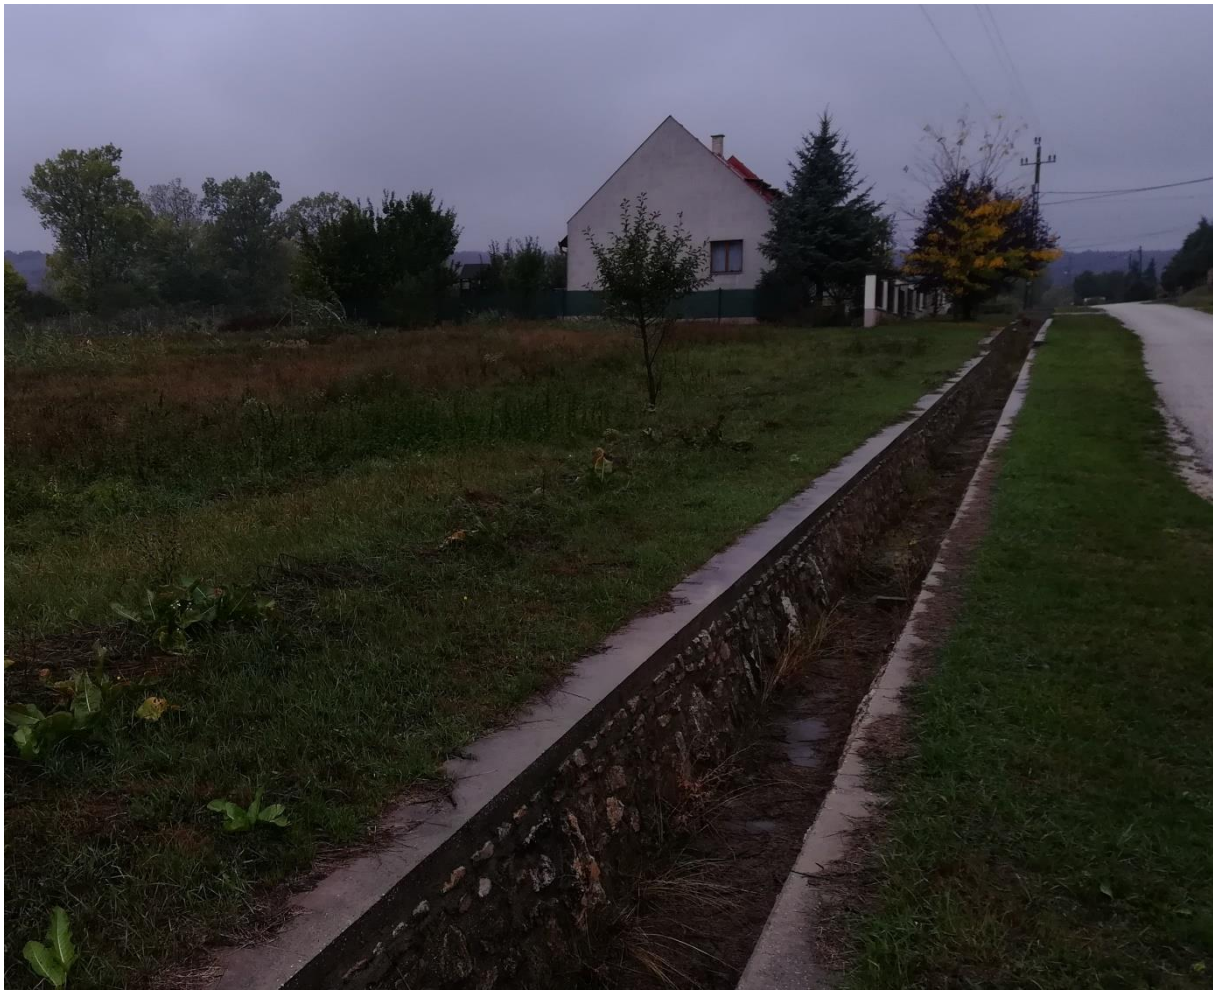
A település déli részén pályázati támogatással fejlesztették a csapadékvíz elvezetést a Patak utcában. A rendszer tisztítása belterületen az önkormányzat feladata, viszont gondot jelent, ha külterületen nem végzik el a patakok tisztítását a benőtt növényzettől.

39. ábra: Litér, Patak utca vízelvezetés

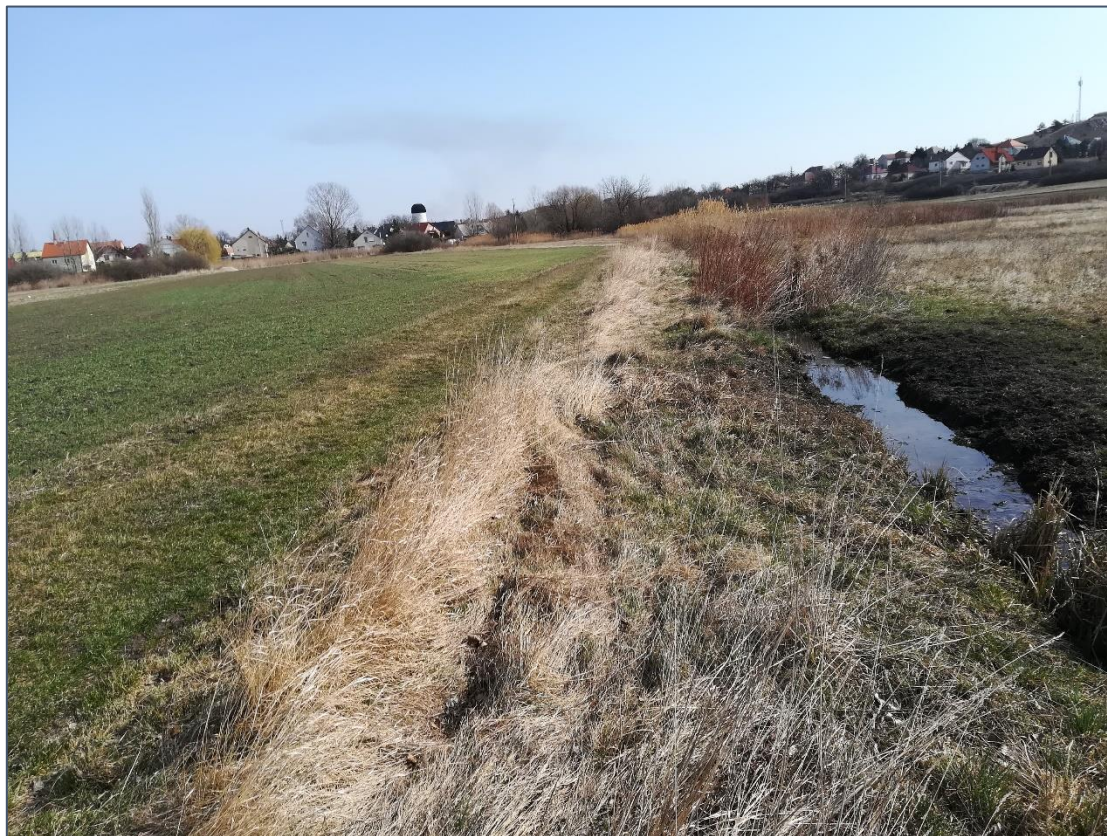
46. ábra: fakadó vízből származó vízfolyás és az Öskü, József Attila utcától D-re fekvő veszélyeztetett terület látképe

tényező. Helyi lakos tájékoztatása szerint az önkormányzat tervez itt fejlesztéseket, de ki kellene sajátítani a területet, ami sok tulajdonosé. Valamilyen pihenőparki, szabadidős fejlesztésre valóban javasolható lehet a terület.

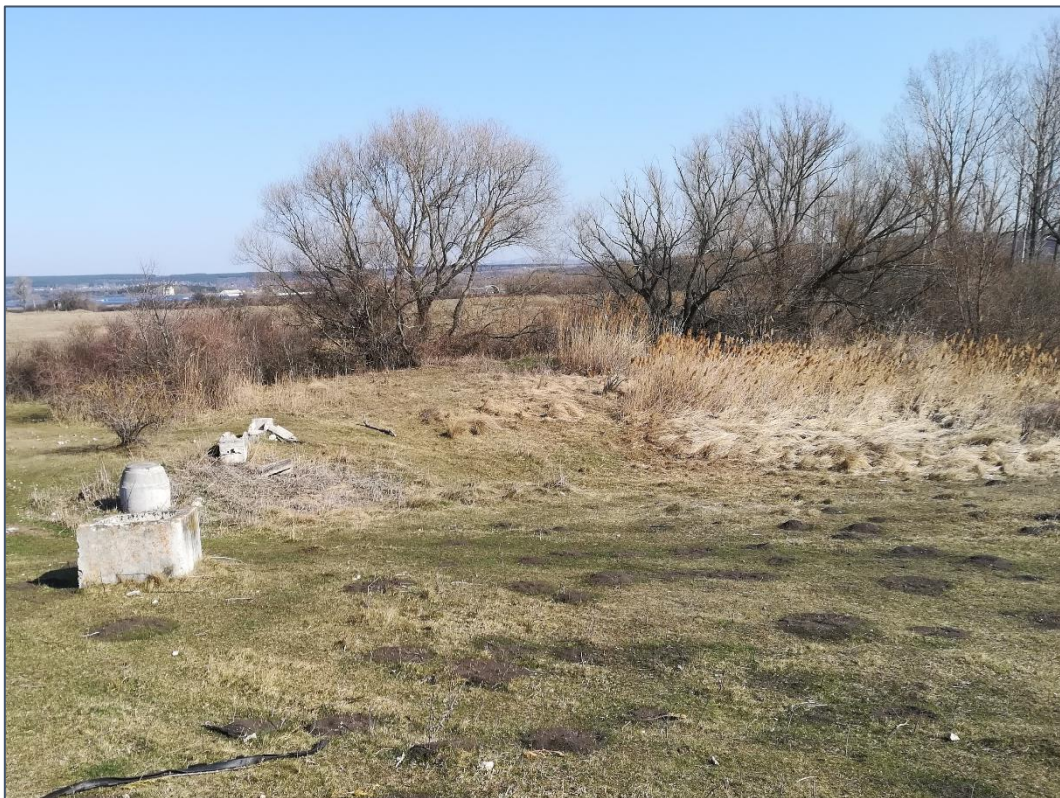
Mivel a térség egyáltalán nem beépített, még egy esetleges elöntés sem okozna problémát. A Bántai úttól délre szántóföldi terület van, ami erősen köves, északabbra csak füves területek. Juhtelepnél látszik a kút, környezete száraz, elhagyatott, nem látszik állattartás. A modellezés eredményeként jelzett folton vizesedést, elöntést nem tapasztaltunk. A terület nem beépített, ezért még egy esetleges elöntés sem okozna problémát.

47. ábra: az Aranyosi forrás vízkilépési pontjai, a víz megjelenését a nedvesség kedvelő növénytársulások is jelzik

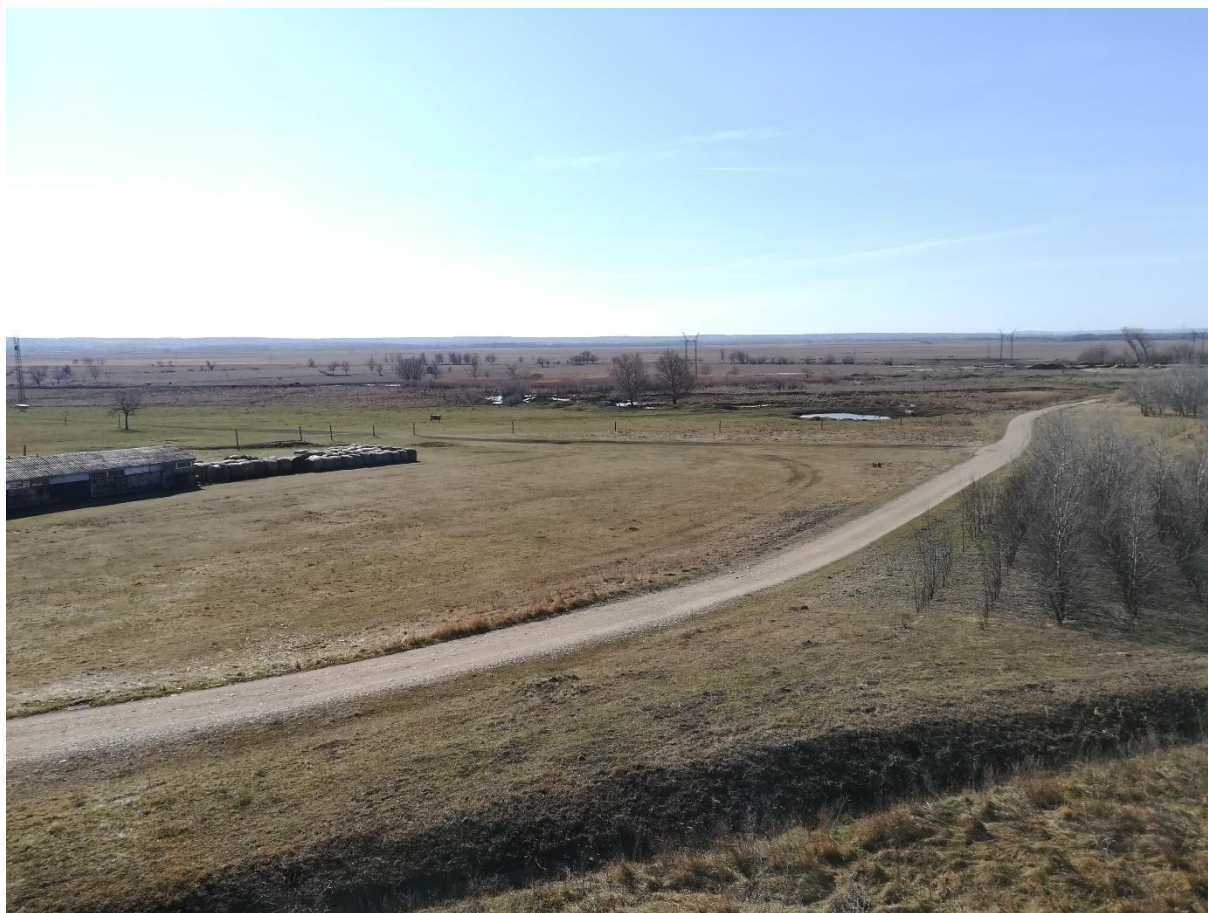
50. ábra: Csór vizesedő legelői

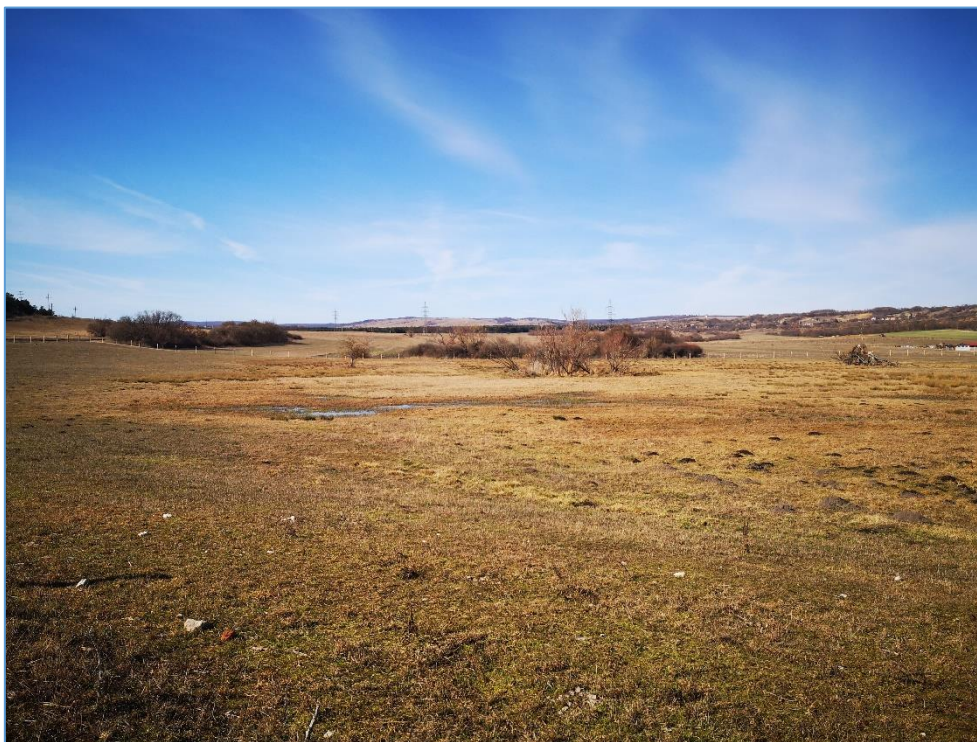
53. ábra: Vizenyős terület az Inotai vízfolyás felső szakaszának közelében a Víztorozótól kb. 270 m-re ÉÉNy-i irányban; a többletvíz levezetésére medret alakítottak ki az Inotai vízfolyás felé

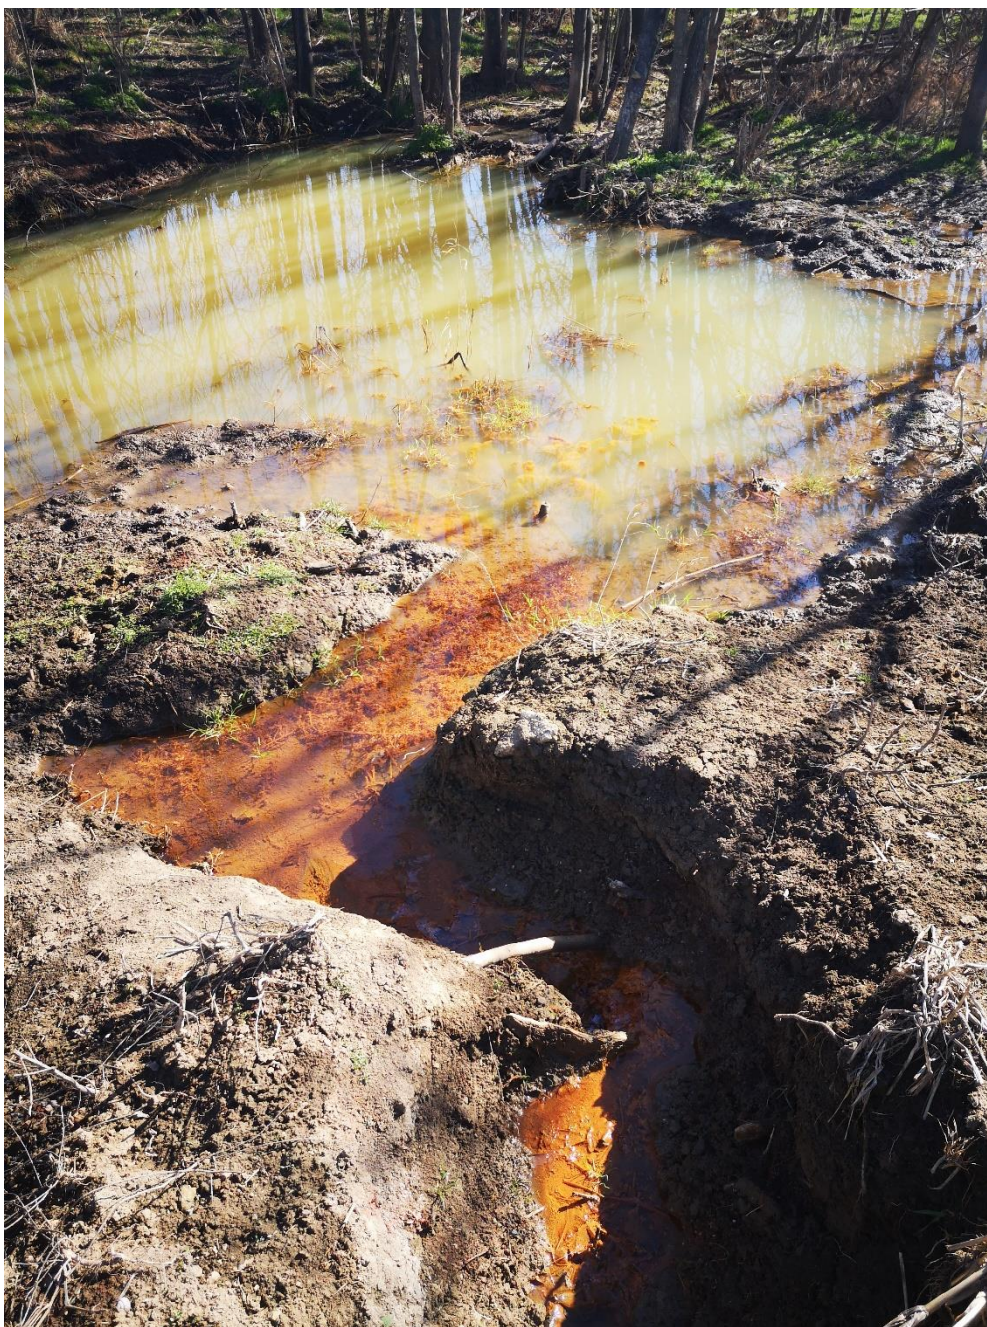
55. ábra: Csór, forrásfakadás a Zsombékos árok mentén

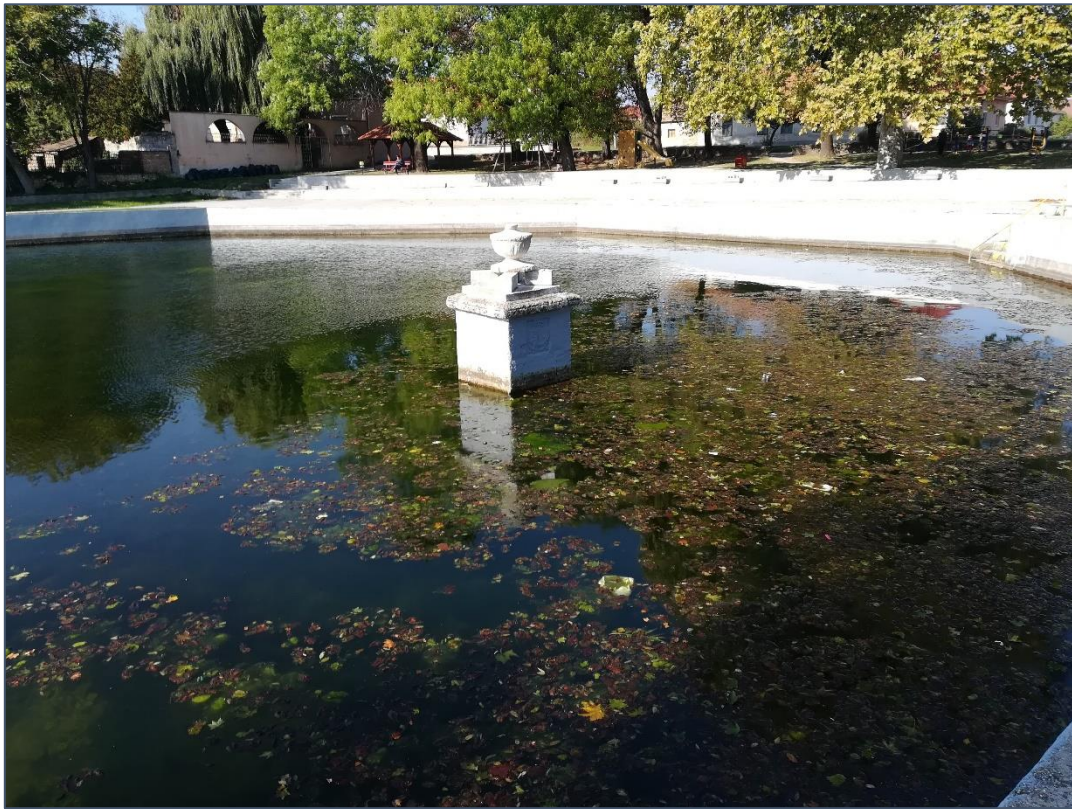
71. ábra: Bodajki Tófürdő; jelenleg a mederben fakadó források lecsökkent hozama okoz problémát

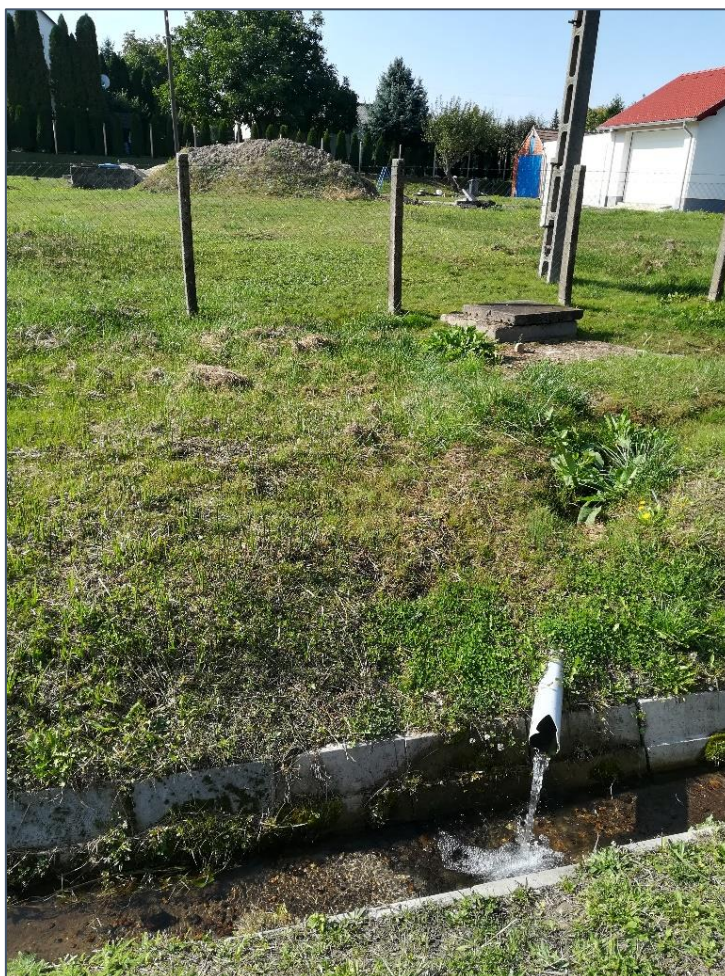
72. ábra: A bodajki vízmű területéről túlfolyó víz a csapadékvíz elvezető árokba távozik

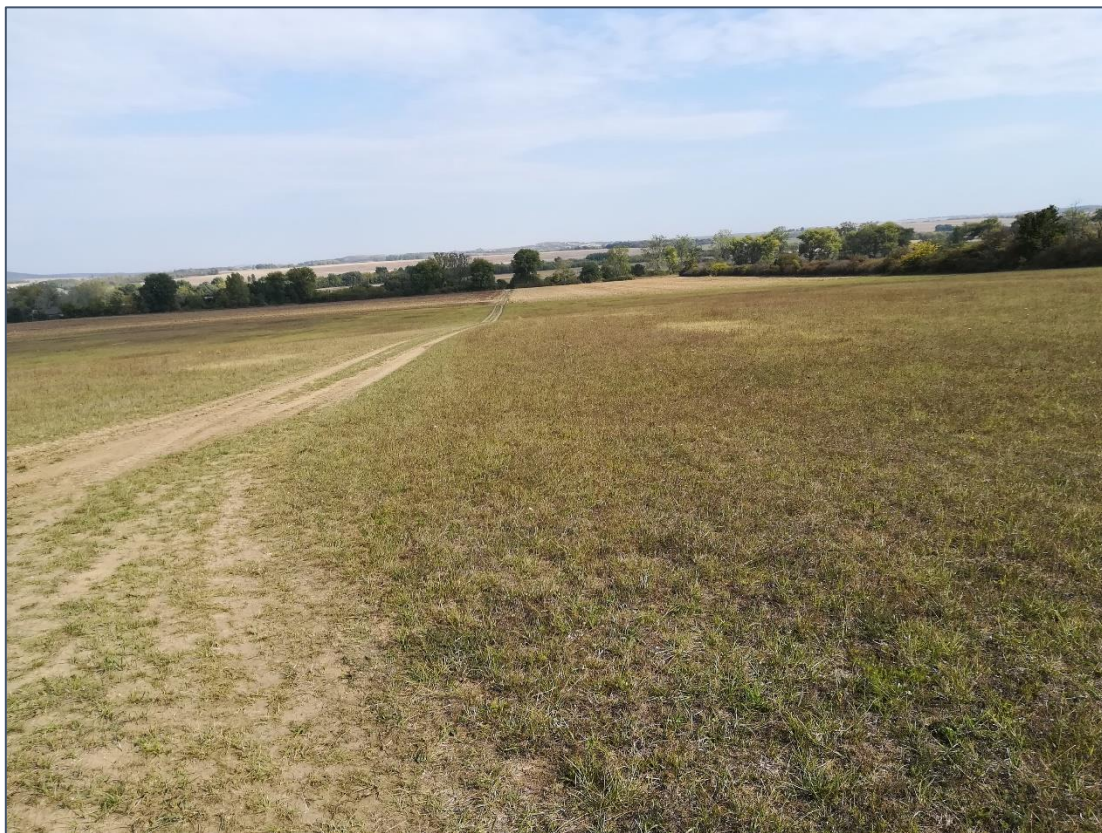
73. ábra: Bodajktól D-re kijelölt veszélyeztetett terület, jelenleg száraz képet mutat

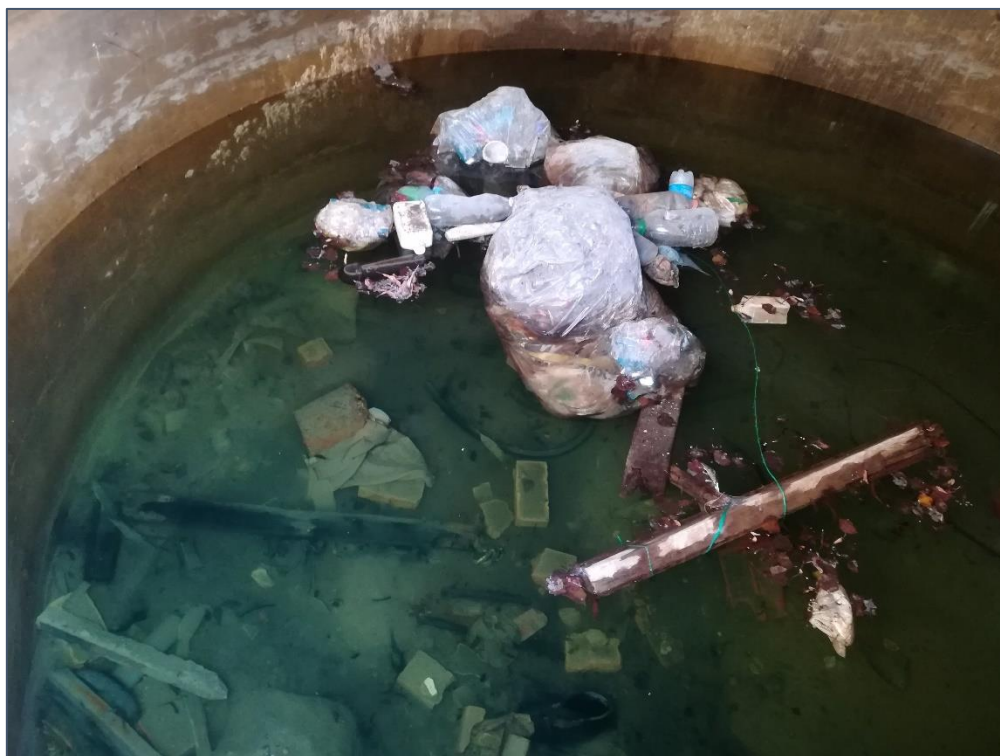
75. ábra: Fehérvárcsurgó, Kossuth L. u., illegális hulladék elhelyezés a felhagyott vízmű terület egykori termelő kútjában
