A Dunántúli-középhegységi karsztvízszint emelkedés okozta jelenségek állapotrögzítése, a várható emelkedés modellezése

KEHOP-1.1.0-15-2017-00010 azonosító számú projekt

Vízgazdálkodási-vízhasznosítási feladatok, megoldási javaslatok kidolgozása a veszélyeztetett területeken

2022. augusztus

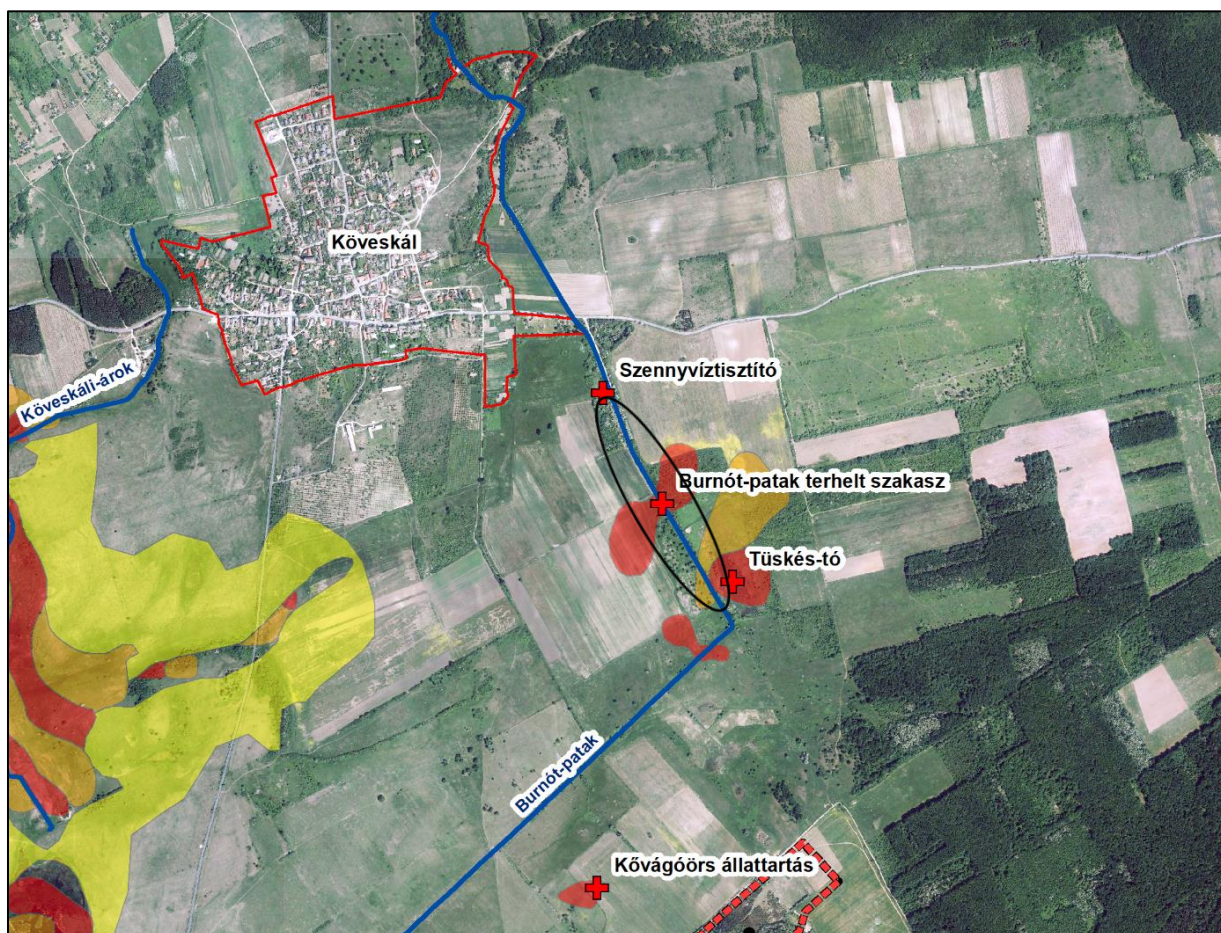
Bár a KDT VIZIG Veszprém Megyei Szakaszmérnöksége adatszolgáltatásában példaként nem a Burnót-patakot említette, de a bejárások során a vízfolyás Köveskáltól DK-re eső szakaszán tapasztaltuk a jelenséget (1. ábra). A terepi felmérés során (2021.10.15.) észleltük, hogy a köveskáli szennyvíztisztítótól a Tüskés-tó melletti kanyarulatig sötét színű, kellemetlen szagú iszappal volt teli a meder (2. ábra), szükség lehet a fentiekben említett vizsgálatokra.

1. ábra: A Burnót-patak a köveskáli szennyvíztisztító által terhelt szakasza

A jogszabály, a határértékek és a szennyvíztisztító hatékonyságának javításának felülvizsgálata mellett érdemes figyelembe venni a tisztított szennyvíz mezőgazdasági hasznosításának lehetőségeit is haszonnövény-ültetvények öntözővizeként a száraz mederbe történő bevezetés helyett.

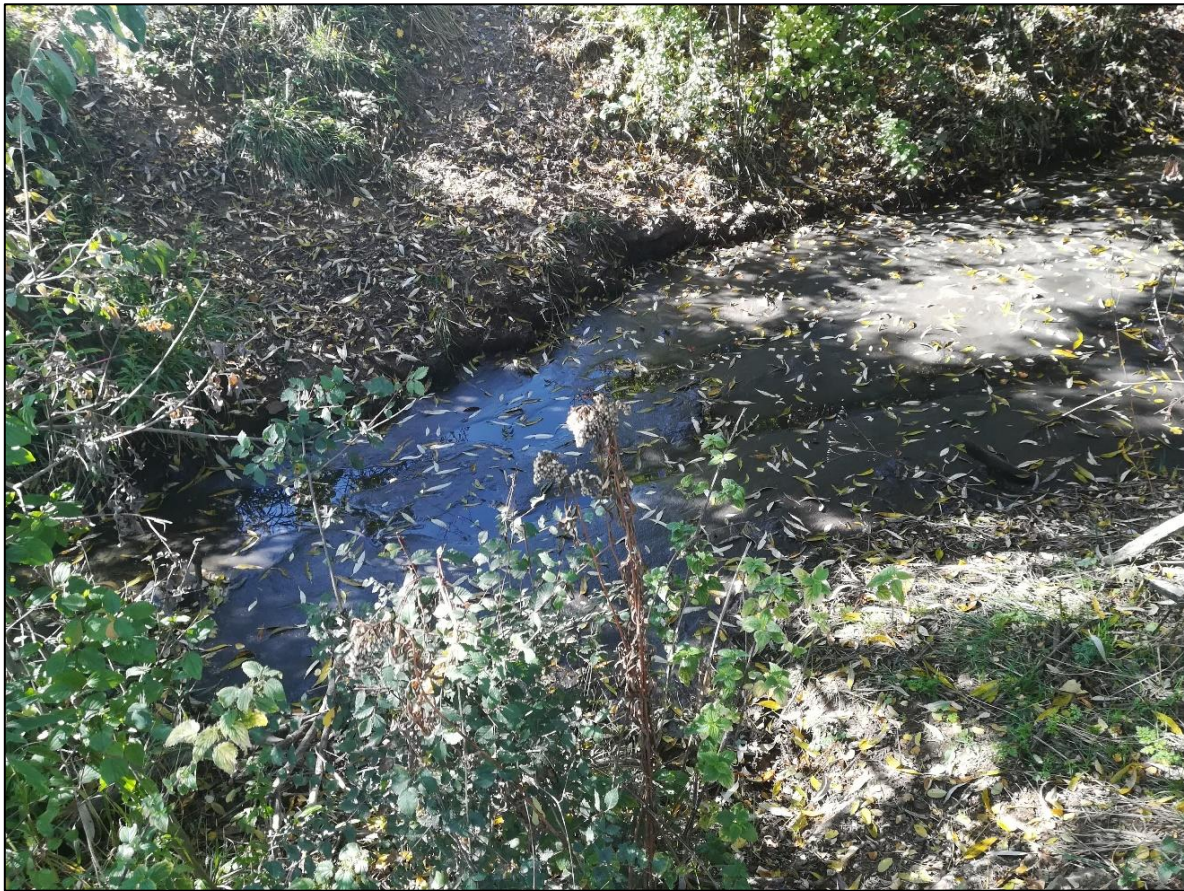
2. ábra: A Burnót-patak iszapos medre

A Bakonykarszt Zrt. nem tapasztalt problémát, a tisztító jó hatásfokkal működik, jobb, mint az átlag. Mivel a befogadó Burnót-patakban kevés a víz, vagy esetenként egyáltalán nincs, ezért jelenik meg az iszap, de a lebegő anyagra a szennyvíztisztító teljesíti a határértéket. A befogadó Burnót-patak esetleges mederkotrásával eltávolítanák a mederiszapot, ezáltal még inkább szennyeznék a felszín alatti régiót. A telepre érkező szennyvíz mennyisége érzékelhetően nőtt az utóbbi években ideköltöző, új lakosok miatt. Az önkormányzatnak kellene pályázni a fejlesztésekre.

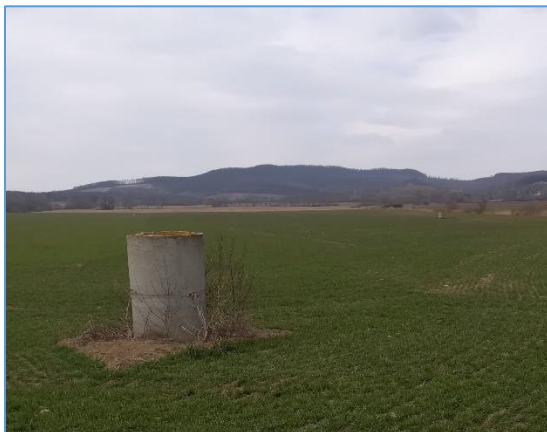
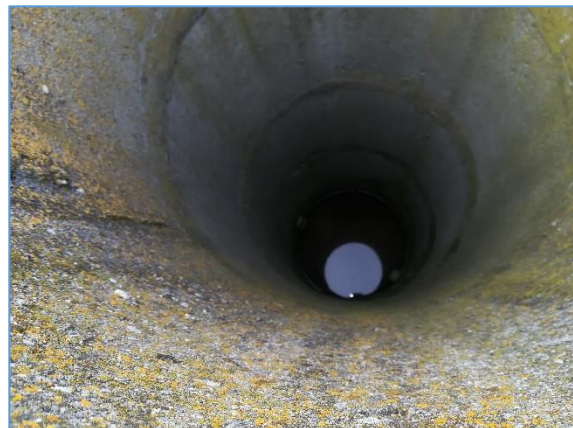
A rendszerváltást követően a Kővágóörsi „Béke” MgTSz megszűnt, földjei felosztva magántulajdonba kerültek, melyeken többé-kevésbé továbbra is folyik a mezőgazdasági művelés. A meliorációs rendszer tervezett további ütemei nem valósultak meg, a létesítmények nem kaptak vízjogi üzemeltetési engedélyt, a kiépített rendszer a mai napig gazdátlanul, engedély nélkül és ellenőrizetlenül működik. A mezőgazdasági területen sekély termőrétegű a talaj, rendkívül köves, a drénrendszer szívócsöveit nem mindig tudták a tervezett módon, elég mélyre fektetni, ezért a szántás során gyakran sérül. A sérült csődarabok a felszínen találhatók. A betonaknák eredetileg beton fedőlappal fedettek voltak, de egy részükről jelenleg lekerült a tető (8. ábra). Egyes aknák sérültek, romos állapotban vannak.

8. ábra: Nyitott betongyűrűs drénakna Mindszentkállától DK-re.

Ennek ellenére a betonaknáknak látszik, hogy a drénrendszer állandóan alacsony szinten tartja a talajvíz szintjét és a lehulló csapadékot gyorsan a környező vízfolyásba szállítja, amelyeken keresztül a lehullott vízmennyiség a Burnót-patakba jut, mely a Káli-medencéből a Balatonba vezeti a vizeket.

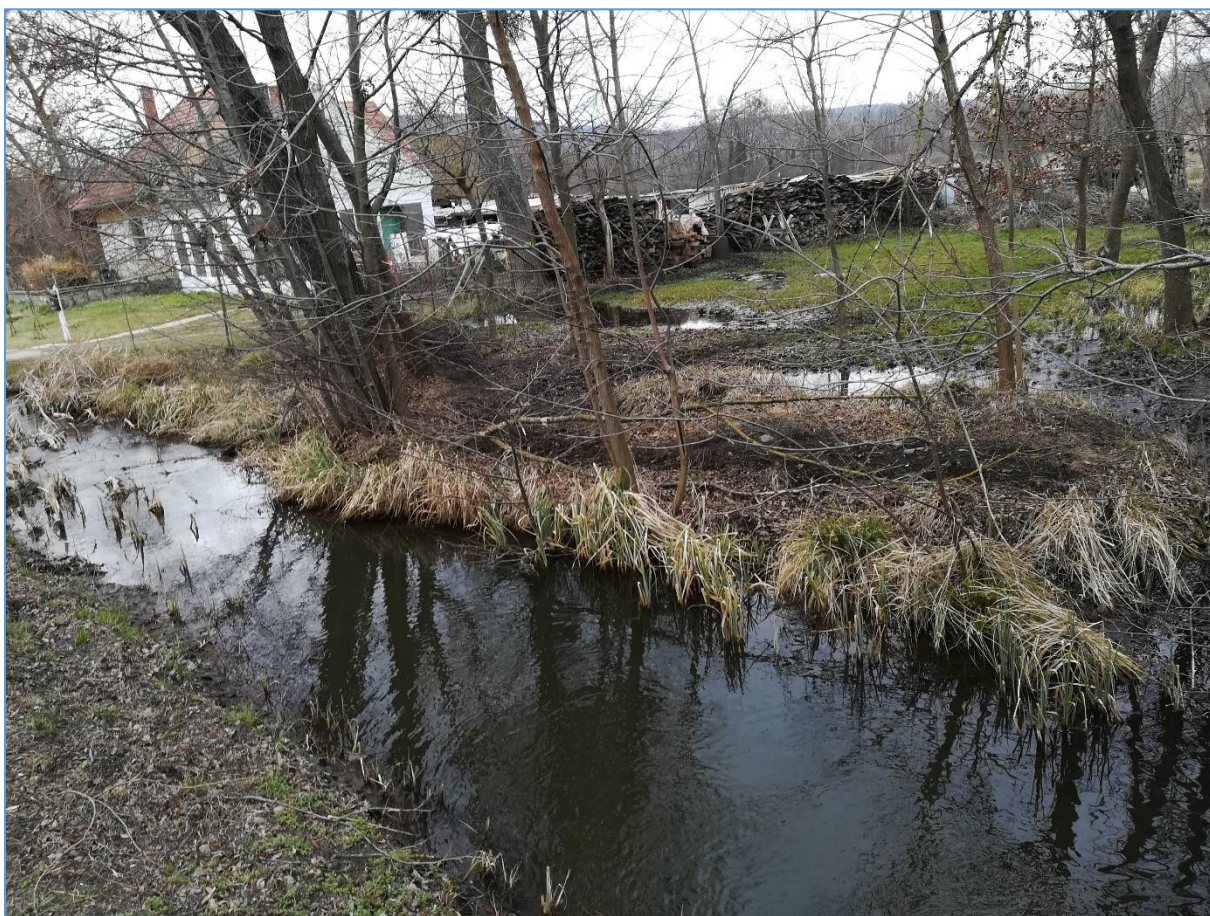
9. ábra: Megnövekedett vízmennyiség Lesencetomaj-Váralja területén

A probléma érintettjei az önkormányzat mellett a közút és vasút is. Javasolt megoldás lehet egy komplex vízrendezési terv készítése, melyet az önkormányzat kezdeményezhetne (Top Plusz pályázat). A VIZIG befogadói nyilatkozatot tud adni a Lesence-patak vagy a Világos-patak bevezetésekre, melyek medrei karbantartottak, alkalmasak még további elvezetésre, csak a levezető árkokat kell megtervezni és kiépíteni.

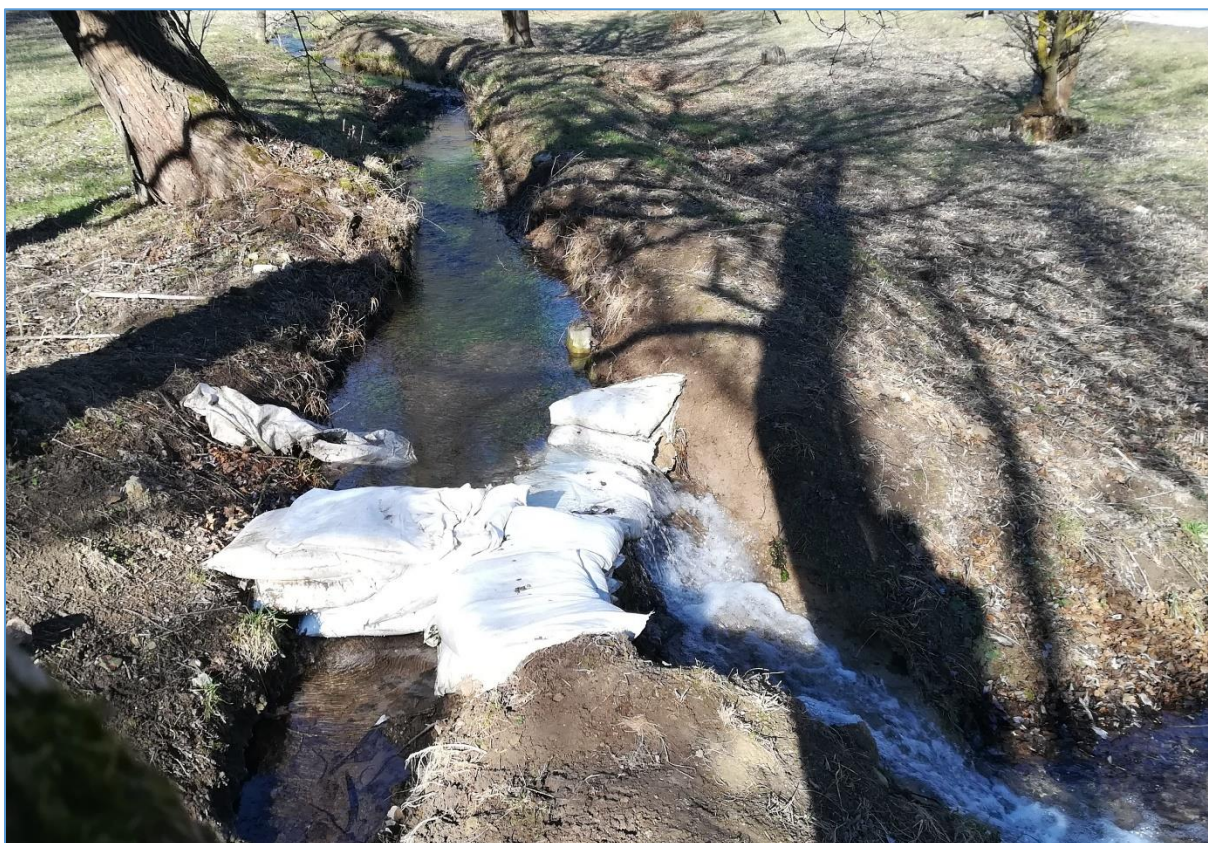
Csopak északi határán a 73. sz. út mellett a Csopaki-sédben a DRV pozitív monitoring kútja okoz vízhozam növekedést, felszíni vízbefolyást. A patak medre a 73-as úttal párhuzamosan, délebbre pedig egy magasabb árokban halad. A főút árka jóval szélesebb, mélyebb. A patak medre a Fenyves u. felé magasabb területen folyik a malmok irányába, kiöntés esetén az alatta lévő kiskerti ingatlanokat veszélyezteti. A patak medrét helyenként homokzsákokkal biztosítják, de látszik, hogy időnként áttör.

10. ábra: A Csapaki-séd mederszakasza a 73.sz. út mentén

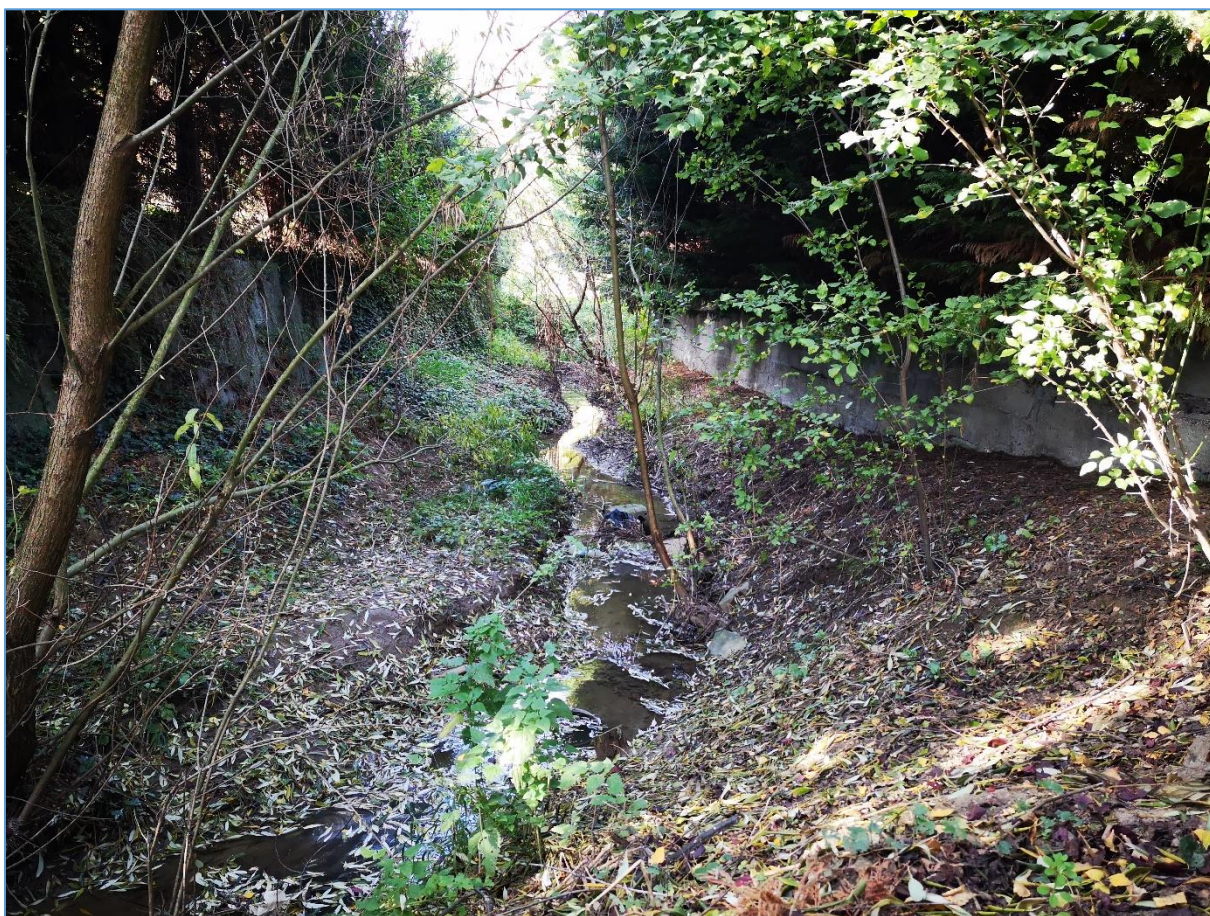
11. ábra: Bicol-patak Süttő belterületén

A Bikol-patakon lévő műtárgyak összehangolt működésével a vizek károkozás nélküli levezetése szabályozható lenne. Készültek tanulmányok egy véstározó kialakításáról Bikolpuszta térségében, mely segítené a villámárvizek károkozás nélküli levezetését, valamint a Dunai árvíz során lezárt Bikol-patakon (torkolati műtárgy) érkező vizek kezelését (Eurovelo projekt). A torkolati műtárgy hatékonysága a település feletti szakaszon a meglévő és további tározóktól létesítésétől függ. Továbbá a patak belterületi szakaszán a lefolyást nehezíti, hogy az ingatlanok ráépültek a patakra.

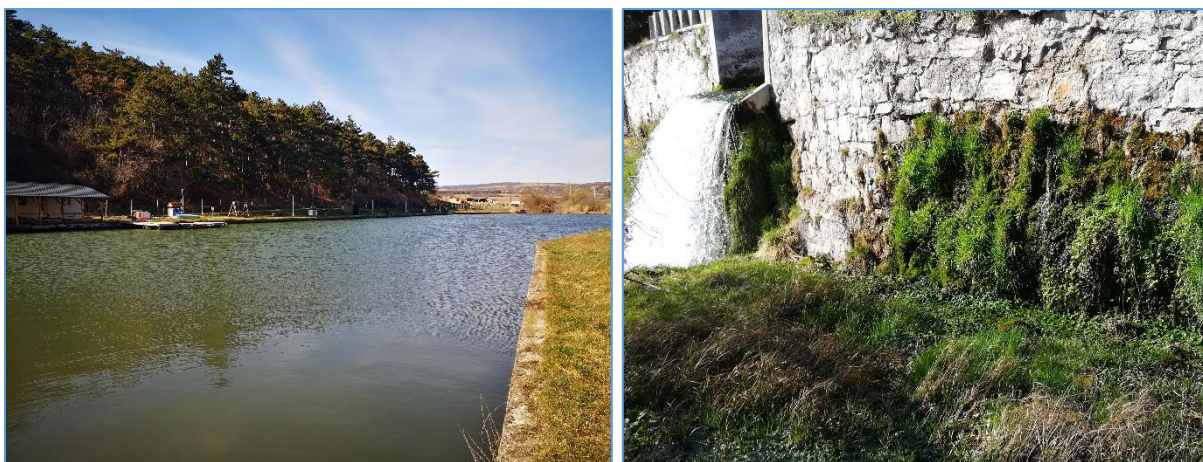
felmérés során tapasztalható volt, hogy a kő támfal szemmel láthatóan sok helyen átereszt, ennek statikai vizsgálata mindenképp indokolt, mielőtt még valamilyen problémát okoz. Ezzel kapcsolatosan megkerestük a Várpalotai Önkormányzatot, akik tájékoztattak arról, hogy ők is vizsgálták a vízfolyást és a támfalat, a területet az Önkormányzat rendezni kívánja. A magasvezetésű csatorna alépítménye láthatóan nincs jó állapotban, ezért ennek az állapotfelmérése és állapotértékelése is szükségessé vált. TOP Plusz pályázat keretében kiviteli terv készült a kialakításra, további fejlesztésre. A terv (MÉLYÉPTERV ENVIRO, 2019) az Inotapatak vízesés és környékének rendezésére, valamint a meglévő átereszt kiváltásra készített kiviteli tervet tartalmazza. Mellékletét képezi a magasvezetésű csatorna alépítményének állékonyságvizsgálata is.

13. ábra: Vízátározó és az Inotai-vízfolyás mesterséges vízesése, Várpalota-Inota

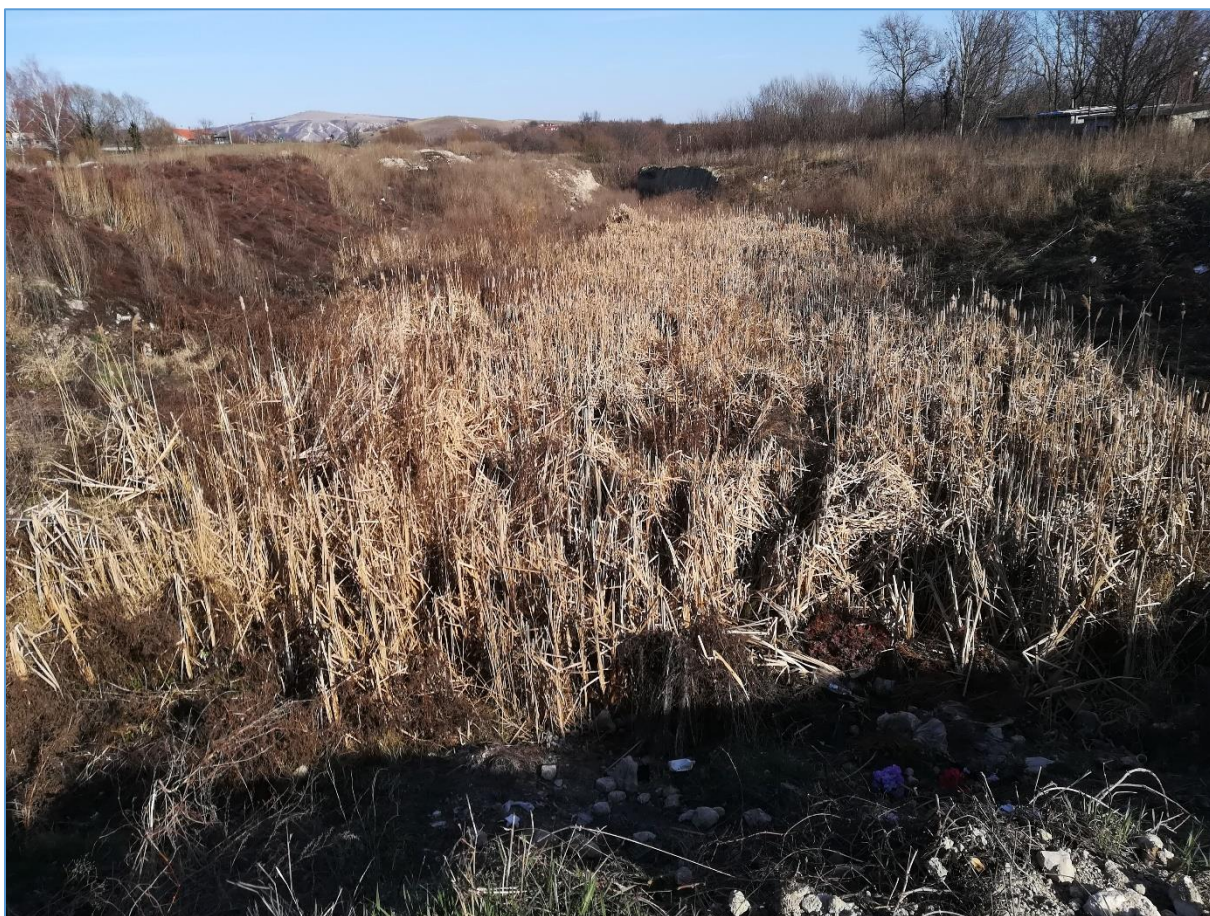
A probléma kapcsán megkerestük a Várpalotai Önkormányzatot, akik tájékoztatást adtak arról, hogy bővíteni szeretnék a temető területét. A bővítési területen gondot okozó fakadóvizek megoldására a MÉLYÉPTERV ENVIRO Kft. készített vízjogi létesítési engedélyezési tervdokumentációt 2018-ban, melybe betekintést kaptunk.

14. ábra: Fakadó vizes terület, Várpalota, Alsóvárosi temető

A tervek szerint a fakadóvizek elvezetése céljából egy dréncsőhálózat kerül kialakításra, mely egy előregyártott beton elemekből épülő, nyílt árokba csatlakozik. A nyílt árok közvetlenül a befogadóba csatlakozik, amely a 8. sz. főút útárka.

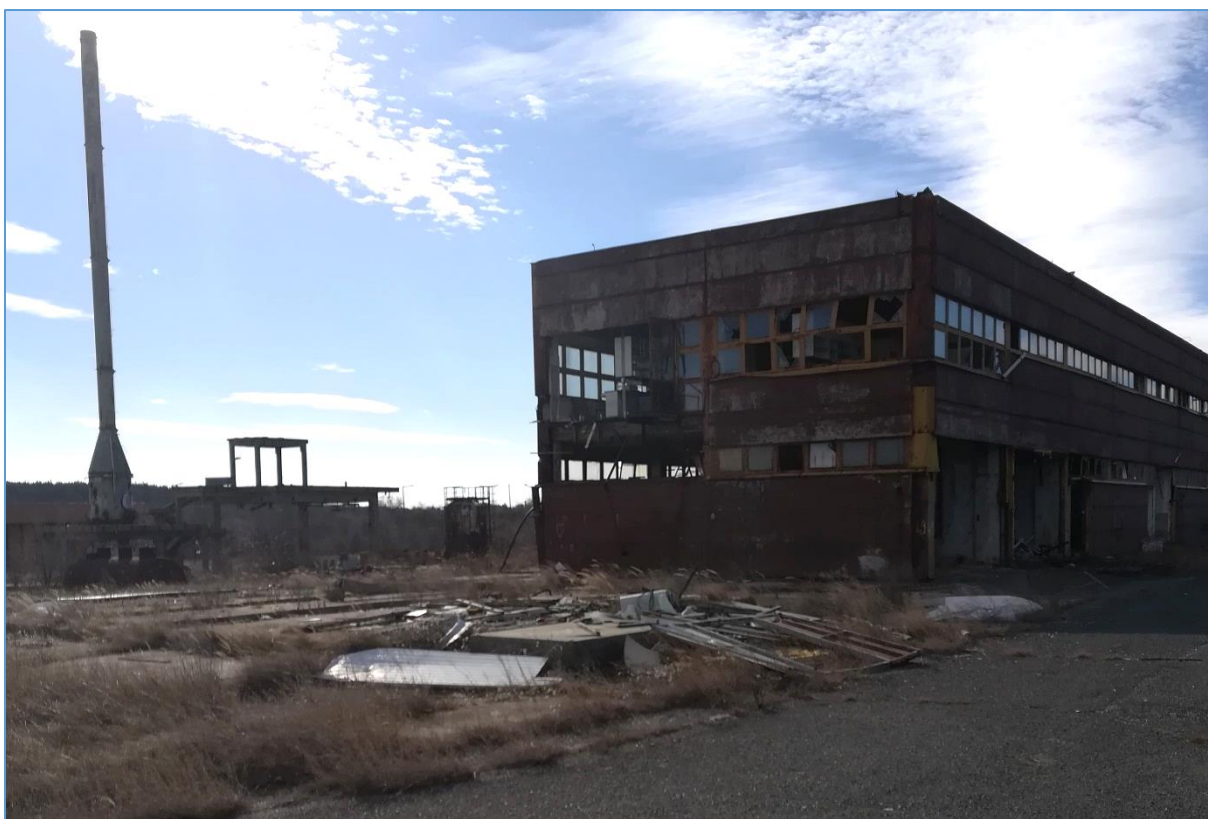
A folyamatos monitoring mellett történő műszaki beavatkozás során nem tapasztalták a karsztvízszint emelkedését, melynek elsősorban földtani-hidrogeológiai okai vannak, mivel a helyszínek főként rossz vízvezetőképességű alsó-triász képződményeken találhatók. A 6 helyszín közül négyen zajlik a műszaki beavatkozás, egy területen (kísérleti üzem) utómonitoring, egy terület (Kemiplas) pedig tényfeltárás előtt áll. Azt lehet mondani, hogy a hatósági ellenőrzés mellett zajló kármentesítések, monitoring alatt álló helyszínek ügyei már megoldottnak, vagy legalábbis részben megoldottnak tekinthetők. Egy helyszín vár még megoldásra, a tényfeltárás előtt álló Kemiplas területe. Az üzemet egy olasz tulajdonú cég úgy privatizálta, hogy vállalta a környezeti károk felszámolását, de közben tönkrement, felszámolásra került. Az OKKP adatszolgáltatásban szerepel a telephely részletes tényfeltárásra kötelezése, a szennyezőanyag: xilolok. A terepbejárás során megállapítható volt, hogy az üzemépület és a terület megrongált, elhagyatott, kifosztott. Tulajdonos hiányában a feltárásra kötelezett személye kérdéses, szükséges lenne meghatározni az állami felelősséget, valamint kijelölni a kármentesítést végzőt. A folyamat meggyorsítása a veszélyeztetett terület miatt is javasolt.

21. ábra: A Kemiplas telephely állapota Fűzfőgyártelep határában

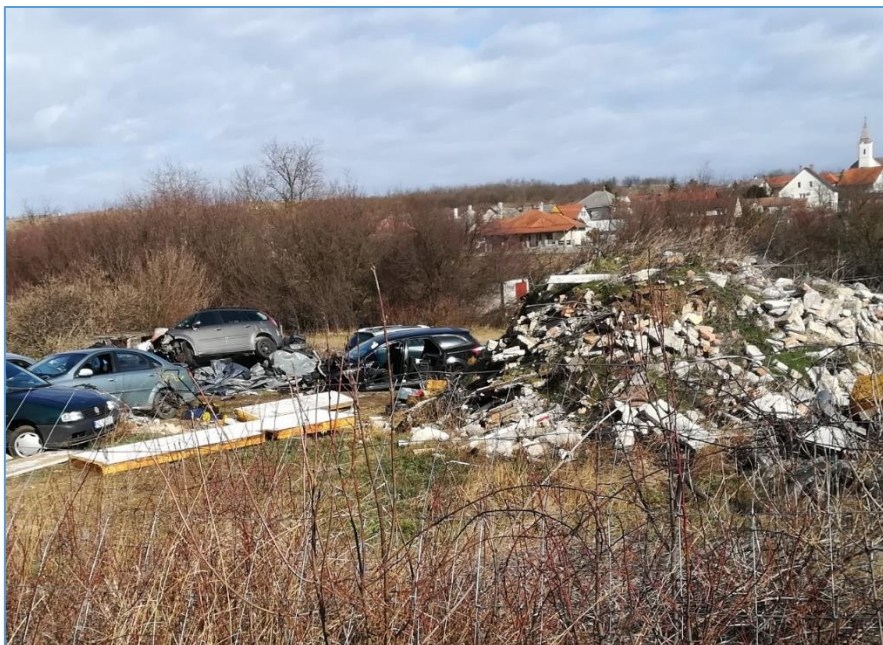
A veszélyeztetett területnek jelzett Munkácsy M. utca végén nem tapasztaltunk vizesedést, de potenciális szennyezőforrást jelenthet az utca közepén egy be nem épített telken nagy mennyiségben autóroncok, építési törmelék tárolása.

23. ábra: Autóroncok, építési törmelék tárolása Hajmáskér, Munkácsy u.

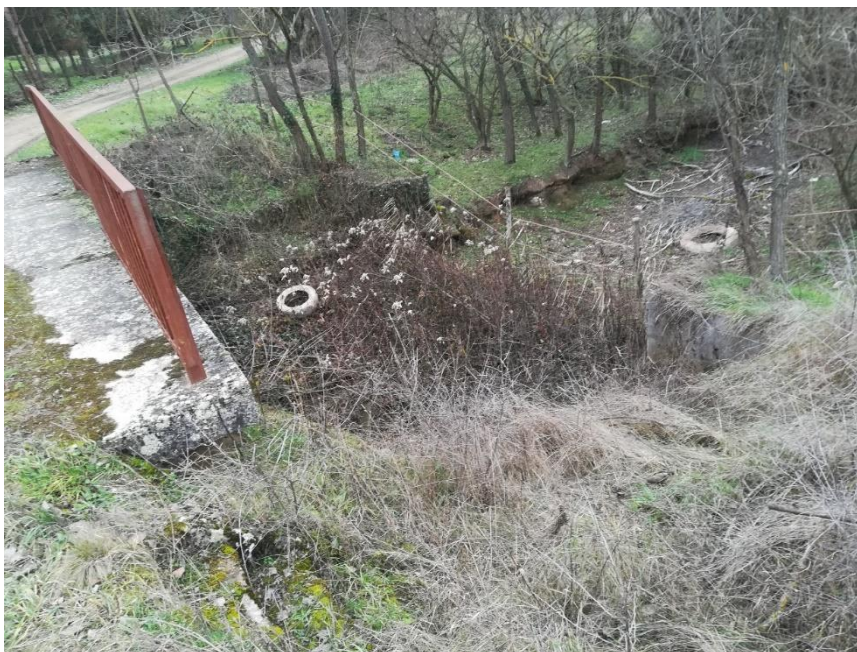
A település DK-i részén, a Rákóczi út végén a Meleg-víz patak széles medre száraz volt. A híd környezete szemetes, használt gumi hulladék is található.

24. ábra: Autógumi hulladék a Meleg-víz száraz medrében, Gyepükaján

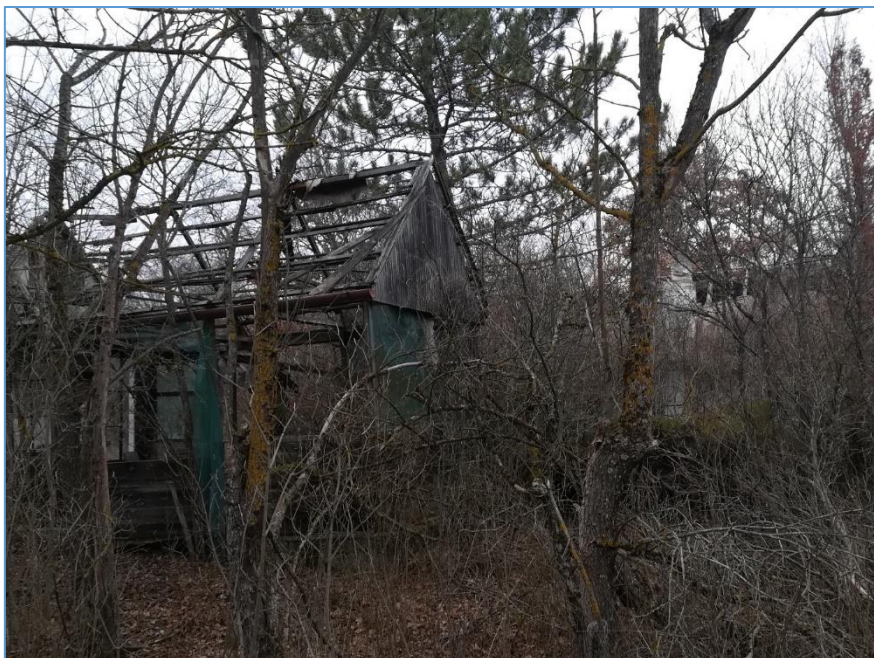
A sárga jelzésű turistaút mellett romos épületek találhatóak, a környékén kisebb mennyiségű illegális hulladékot, építési törmelékot, műanyagot raktak le. Érdemes lenne a területet fejleszteni, a lerakott hulladékot elszállítani.

25. ábra: Elhagyott, szemetes terület Aszófő-Pécsely között.

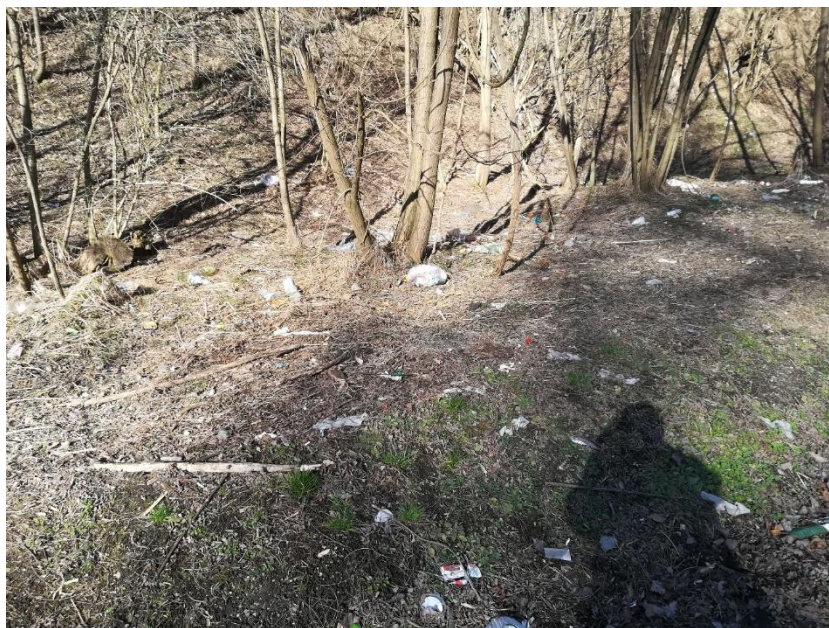
A felméréskor 77-es út melletti parkoló volt rendkívül szemetes, főként szétszórt műanyag hulladék, italos flakon volt megfigyelhető.

26. ábra: Szemetes parkoló a 77. sz. út mellett, Kapolcs
