A Dunántúli-középhegységi karsztvízszint emelkedés okozta jelenségek állapotrögzítése, a várható emelkedés modellezése

KEHOP-1.1.0-15-2017-00010 azonosító számú projekt

Veszélyeztetett területek felmérése

II. kötet: Részletes felmérés

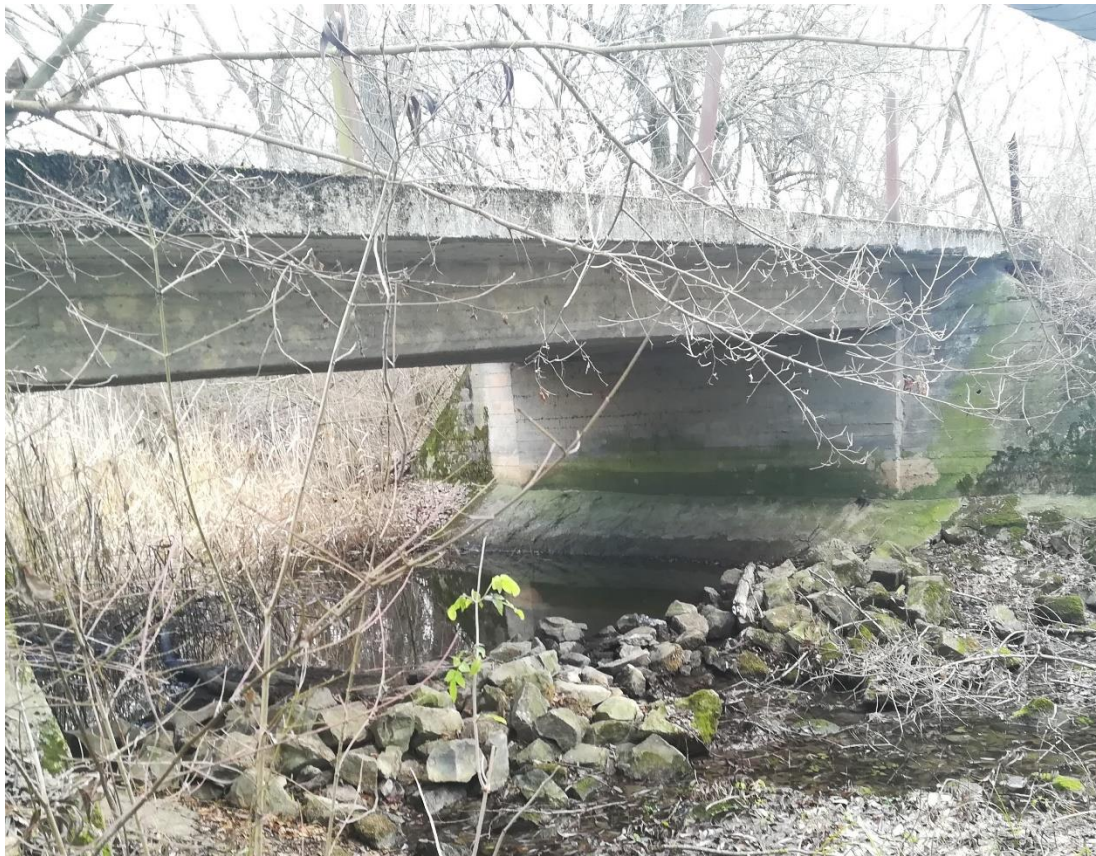
Csabrendektől ÉK-re, Gyepükajánra vezető út közelében található a Hóbaji-patak és kisebb vízfolyásai, melyekben tapasztaltunk vizet a terepi bejárás során. Ezekre a vízfolyásokra nem kaptunk adatszolgáltatást.

22. ábra: Meleg-víz Csabrendek északi részén

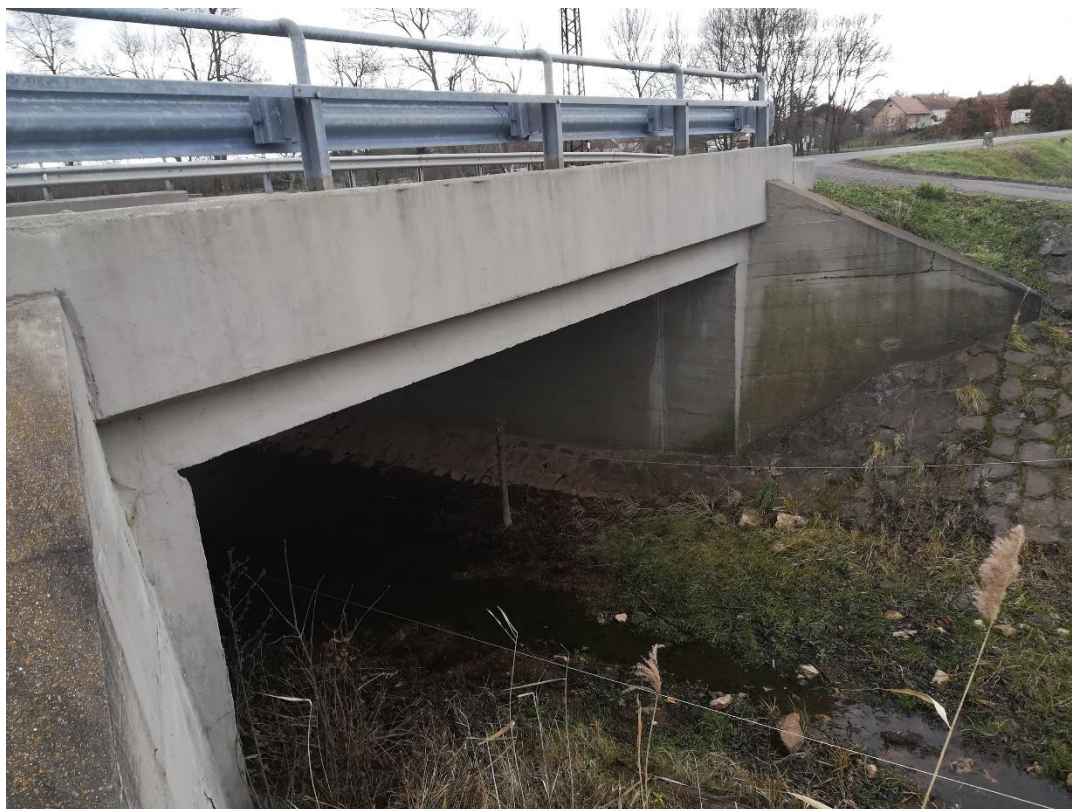
23. ábra: Meleg-víz Gyepükaján keleti részén

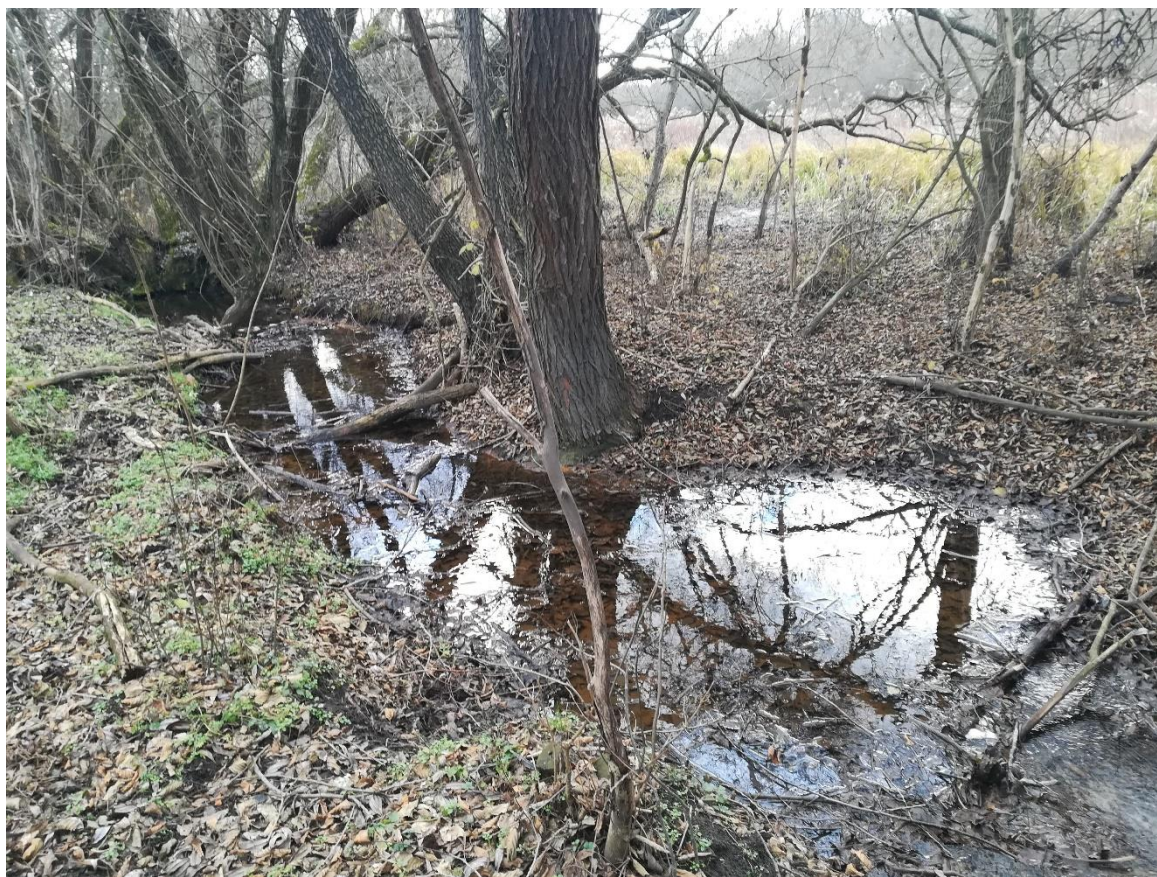
25. ábra: Hóbaji-patak Csabrendek-Gyepükaján között

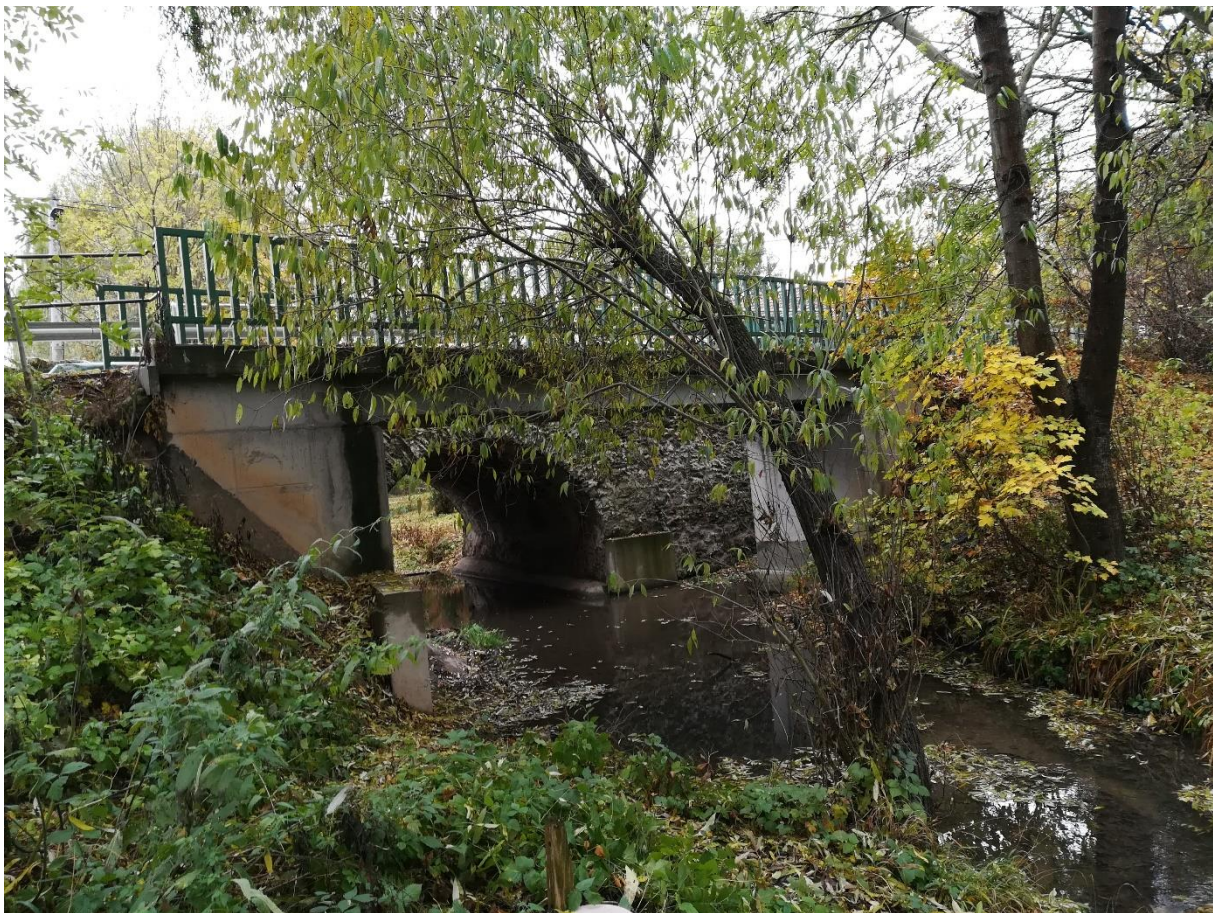
A KDT VIZIG Veszprém Megyei Szakaszmérnökségének tájékoztatása szerint a Vázsonyi-séd többségében természetes medrű vízfolyás, csak a műtárgyak közvetlen környezetében burkolt a meder. A parti növényzet jellege: nincs, vagy nádas, fás szárú erdősáv váltakozása. Szabályozott műtárgy az 5+250 kmsz-ben felhagyott zsilip és gát (régi TSZ halastó). Csapadékeseményekkel kapcsolatos problémák voltak: a Nagyvázsony területén működő halastó (9+470) gátjánál, a 2014-es őszi nagycsapadéknál a gáton bukott át a víz. Azóta átépítették, de az átépítés műszaki paraméterei nem ismertek. Az 5+250 kmsz felhagyott zsilip és gát (régi TSZ halastó) a tapasztalatok szerint nagycsapadéknál záportározóként működik. A gátak esetleges átszakadása az alsóbb területek elöntését eredményezheti. A tó felügyelet nélküli feltelése nagy kockázatot hordoz magában. A csapadékeseményhez nem köthető többletvizek (felszín alatti vízből származó) megjelenési helyei Nagyvázsony belterületén, a pálinkafőző fölötti völgy elvizesedése. Gépi fenntartás nem lehetséges. A vízgyűjtő területen kb. 10-20 forrás működik.

27. ábra: Vázsonyi-séd Nagyvázsony közúti hídnál

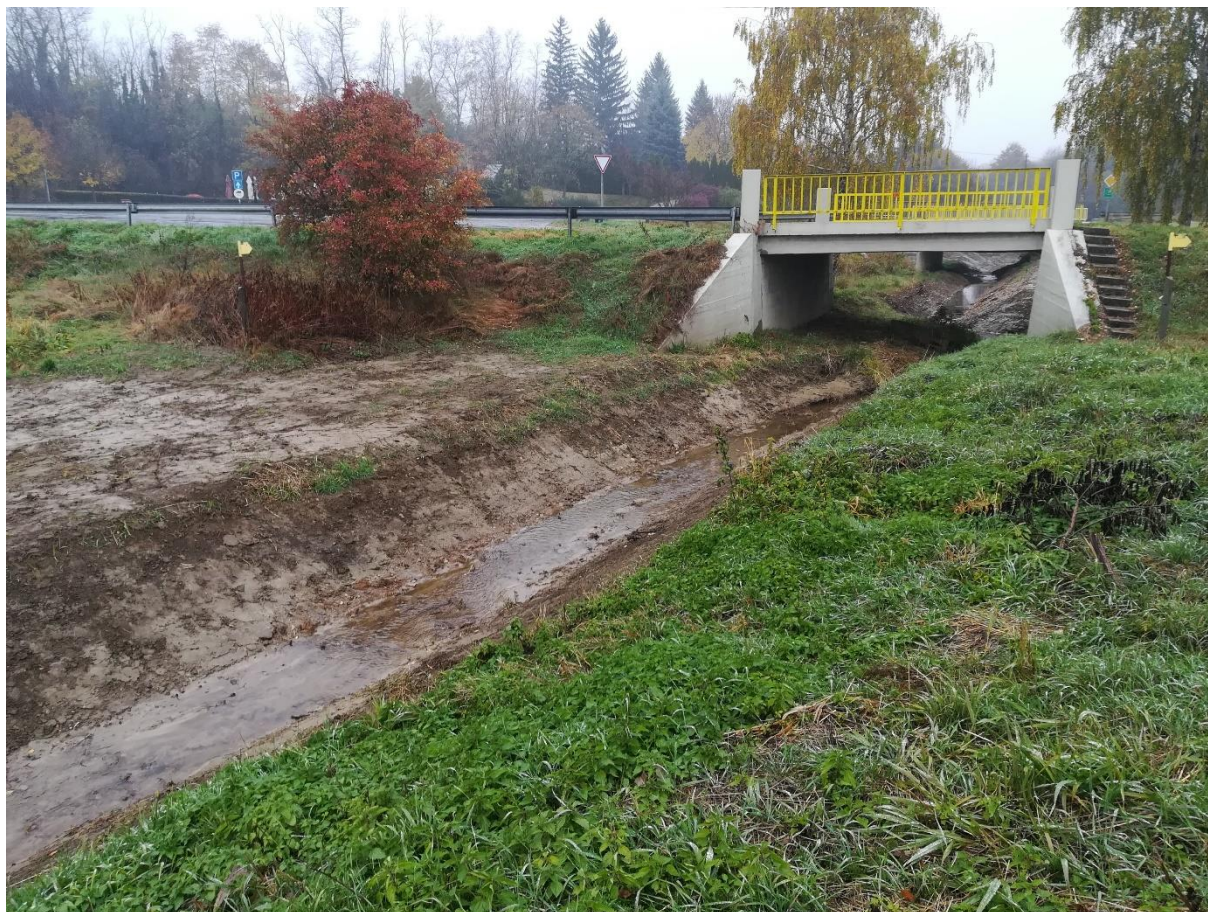
Az Eger-patak (Eger-víz) szintén természetes medrű vízfolyás, csak a műtárgyak közvetlen környezetében burkolt a meder. A parti növényzet jellege: nincs, nádas, fás szárú erdősáv váltakozva. Szabályozott a Hegyesdi-tározónál. Vigántpetend külterületén, a malom környékén a meder hajlamos a feliszapolódásra, így a vízállító képessége csökken, nő az

árvízi kockázat. Az Eger-patak a Hegyesdi-tározó fölött állandó vízfolyás. A csapadékeseményhez nem köthető többletvizek (felszín alatti vízből származó) megjelenési helyei a területen a Kinder-tó forrásai és a vízgyűjtő területen kb. 20-25 forrás, melyek károkat nem okoztak.

28. ábra: Eger-víz Vigántpetendnél

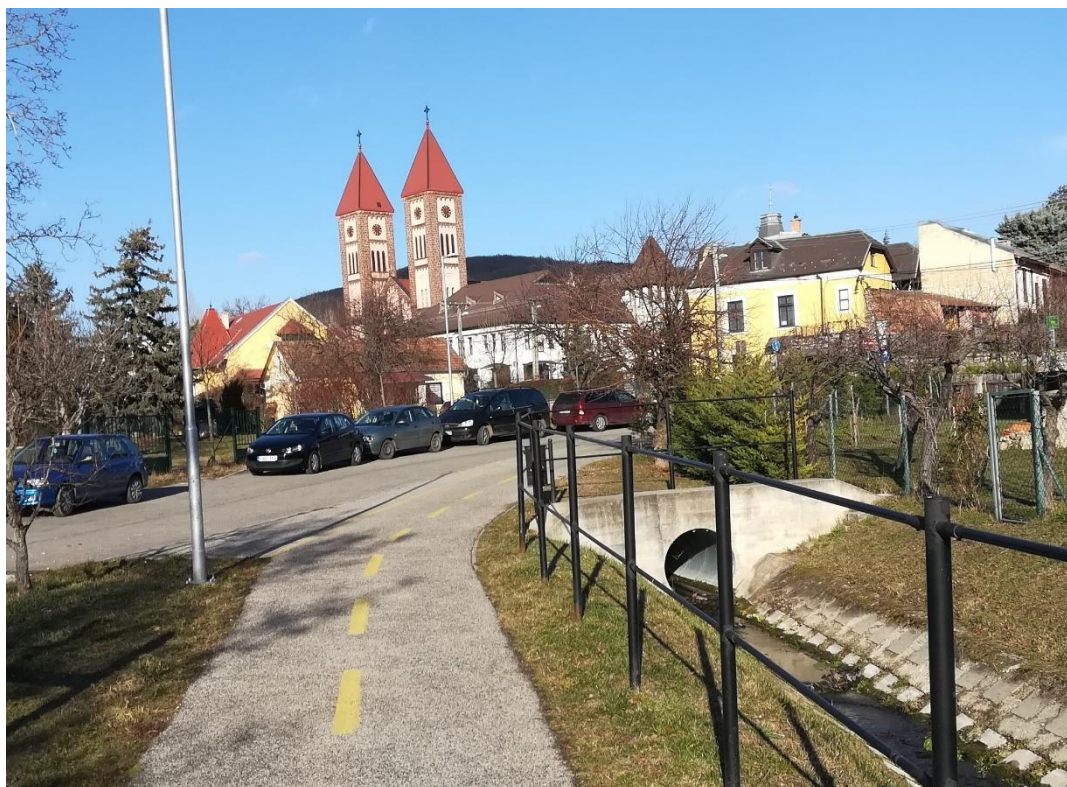
29. ábra: Kéki-séd felszín alatti átvezetés, Balatonfüred

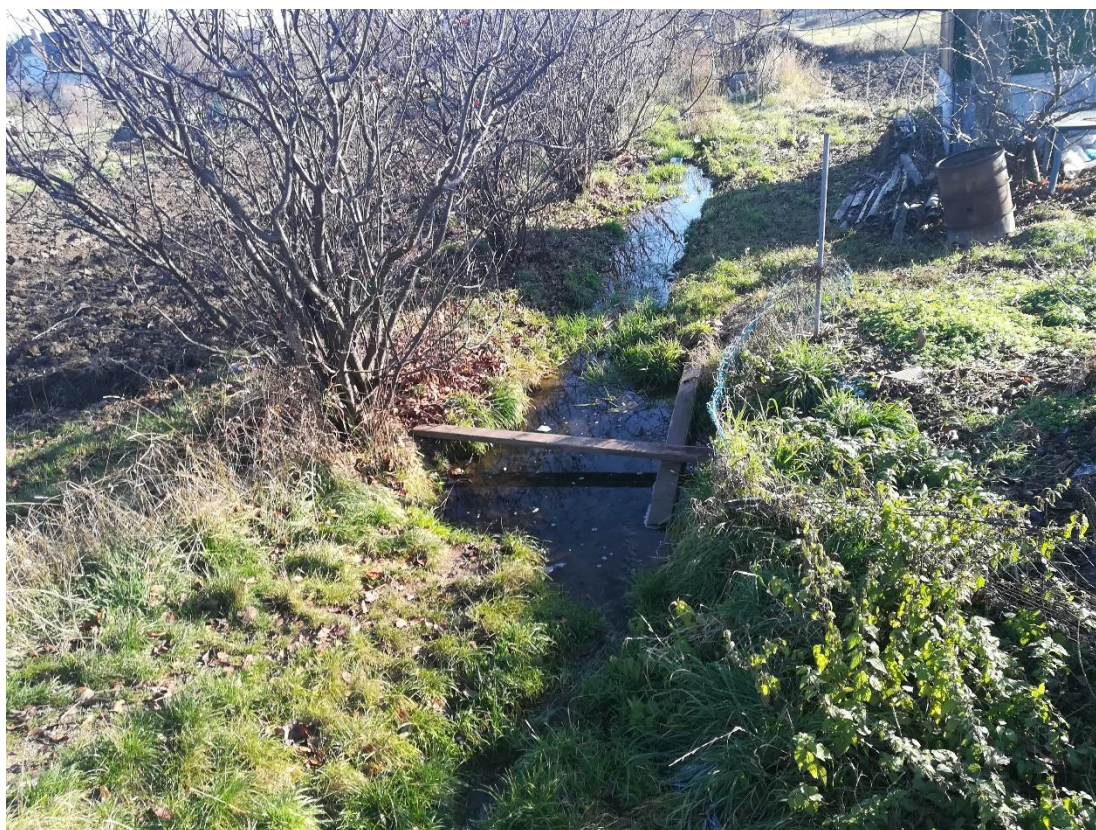
30. ábra: Arácsi-séd melletti kiskertes környezet, Balatonarács

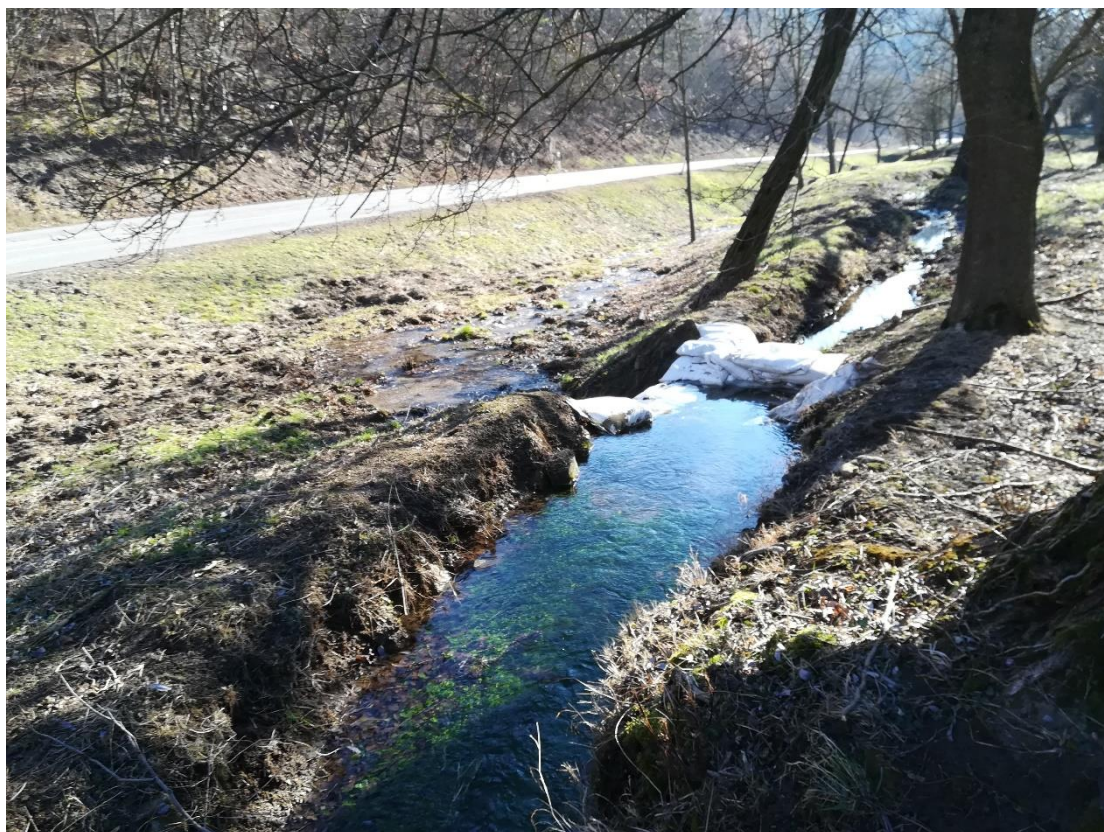
31. ábra: Csopaki-séd vízelvezetés, Csopak 73-as út mellett

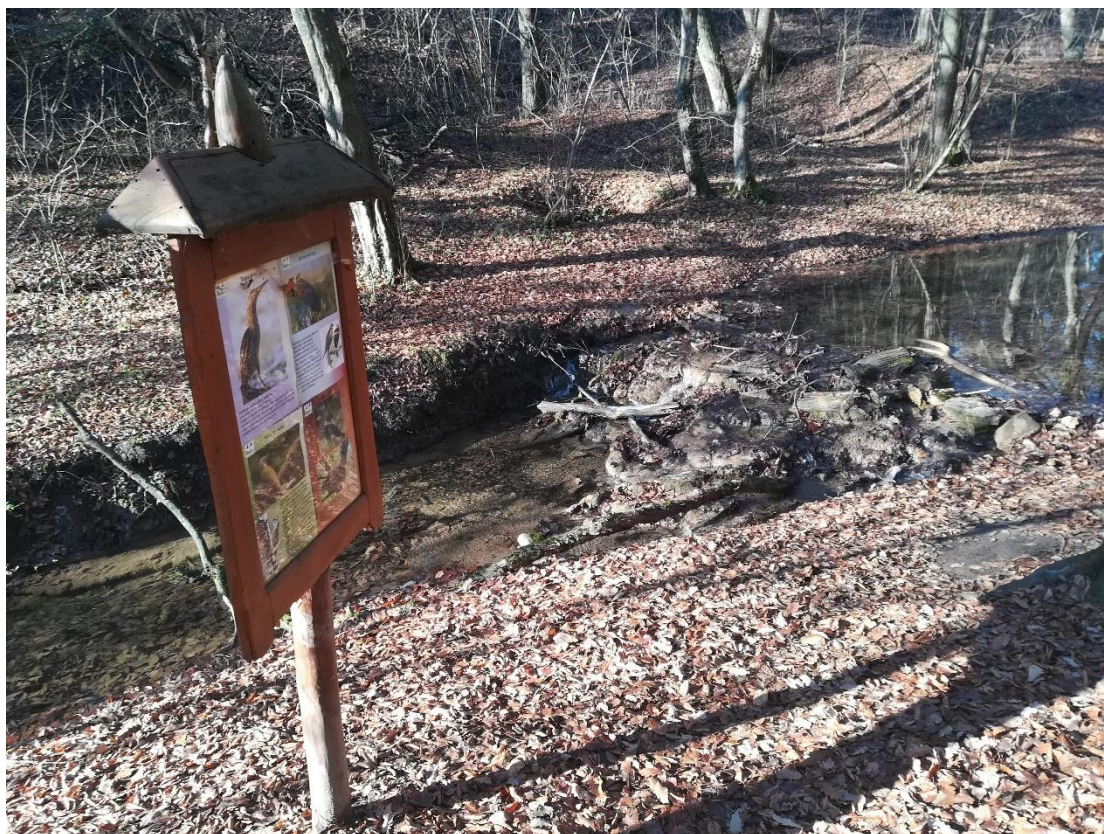
32. ábra: Lovasi-séd, Malom-völgy tanösvény, Felsőörs

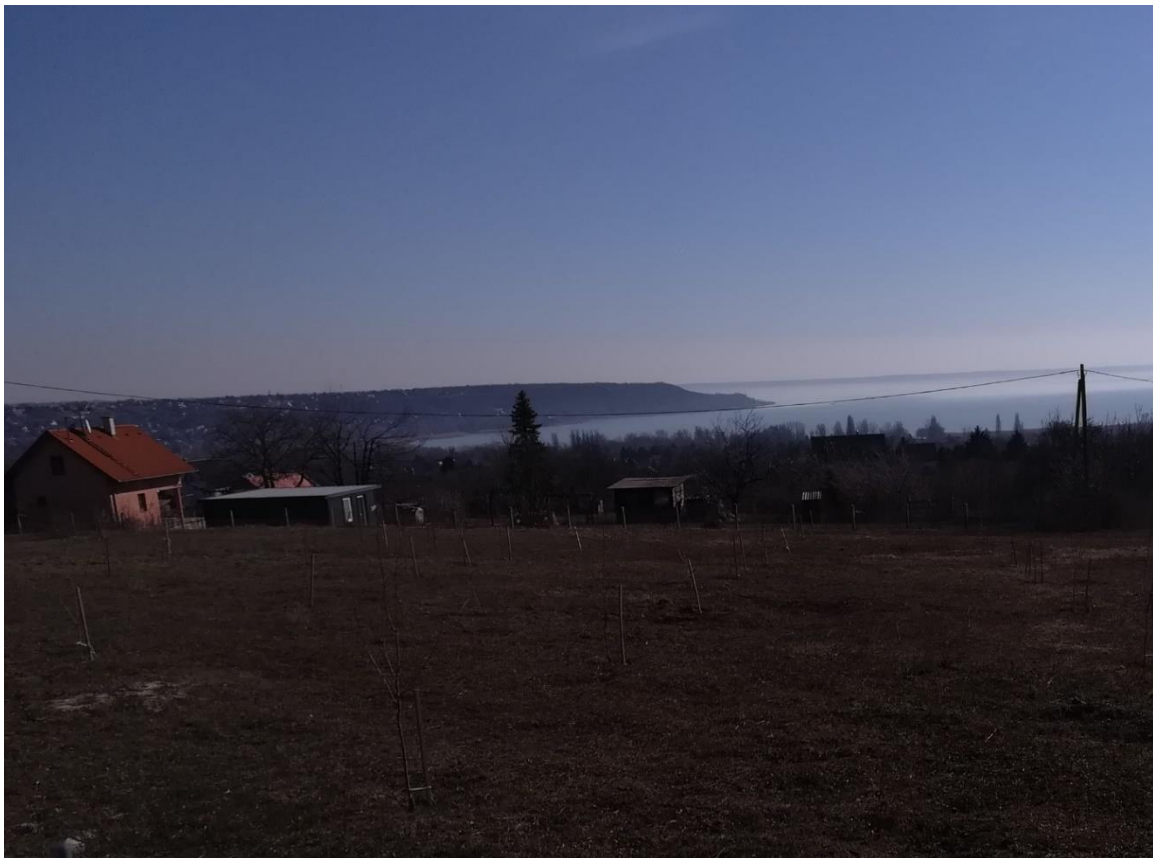
A Maros u. – Bartók B. u. mentén családi házas, hétvégi házas környék található. Új és régi ingatlanok váltakoznak, rendkívül szűk, részben murvás, földutas utcák jellemzőek. A lakosság a panoráma érdekében beépíti az ingatlanokat, annak ellenére, hogy a vízelvezetés, útminőség nem megoldott. A nagy csapadék időnként lemossa a murvás utat, a Bartók B. utca, Fogoly u., Megyehegyi u. szakaszai voltak javítva emiatt. Az említett utcákon a házak melletti nem beépített területeken a bejárásakor nem látszott vizesedés.

37. ábra: Balatonalmádi-Vörösberény panoráma

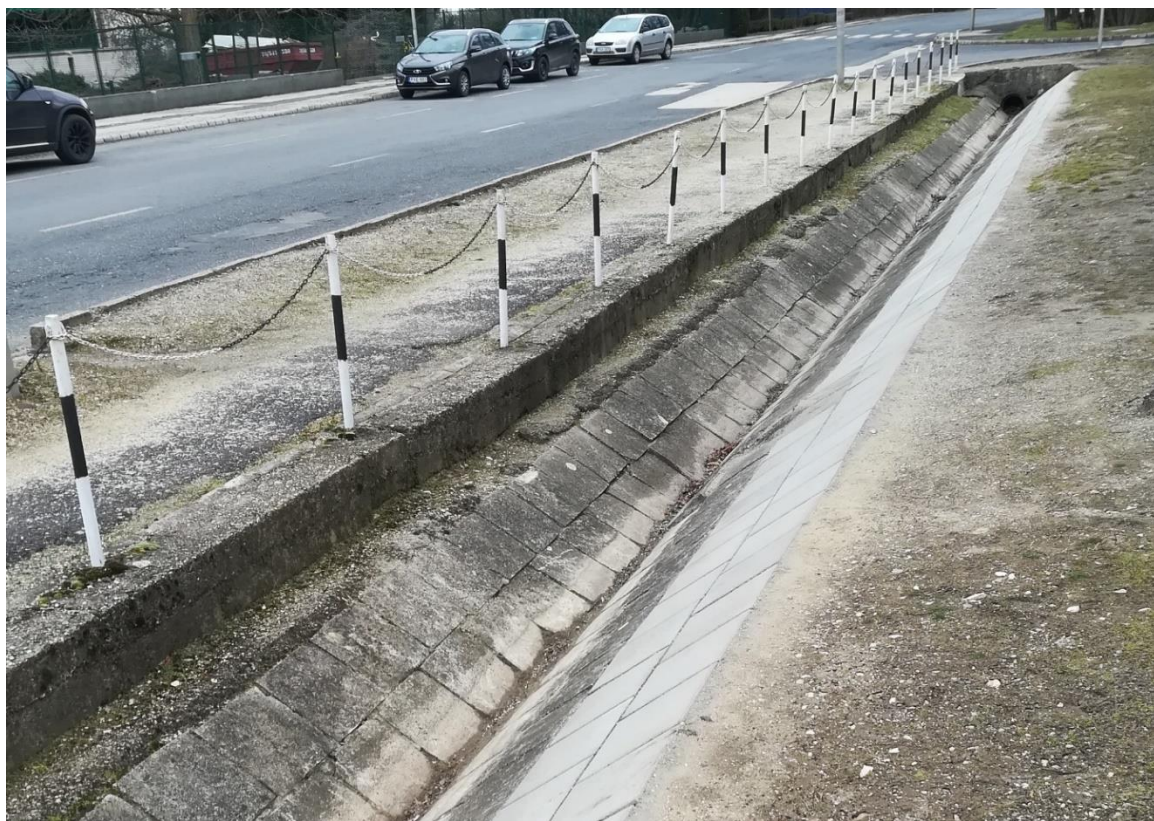
38. ábra: Balatonfűzfő, az uszoda melletti parkoló vízvezetése

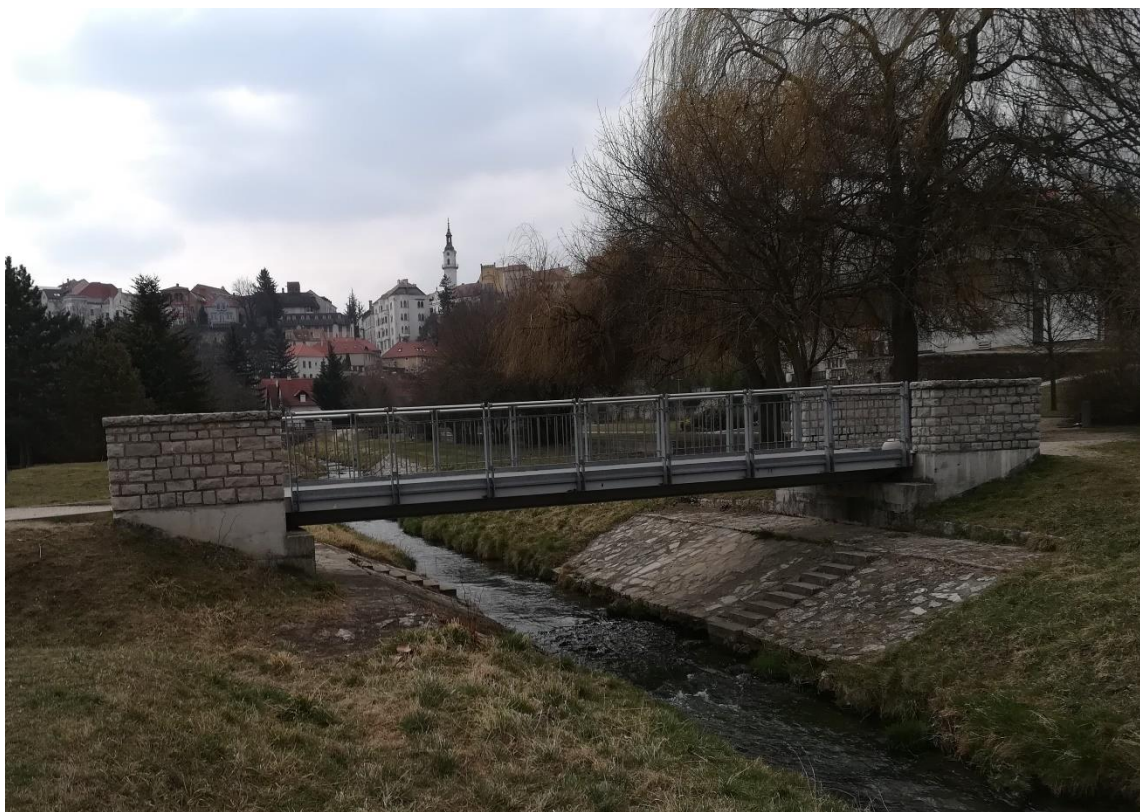
Csapadékeseményekkel kapcsolatos problémákat jeleztek Herend, Bánd belterületén, ahol a vízfolyás több helyen kilép a medrélből. 2018.09. hónapban a Mihó-tó gátszakadása történt, abban az évben Herend belterületet kétszer is elöntötte a víz. A vízfolyás több helyen kilép a medrélből Veszprém belterületén, a legtöbb esetben a települési csapadékvíz bevezetésekénél. További mederkilépések Hajmáskér külterületén és Sóló belterületén.

41. ábra: Veszprémi-séd, Veszprém

Csapadékeseményekből származó károk kezelése, tervezett fejlesztése: Veszprém belterület települési csapadék víz bevezetések, Fenyves utcai csőhíd.

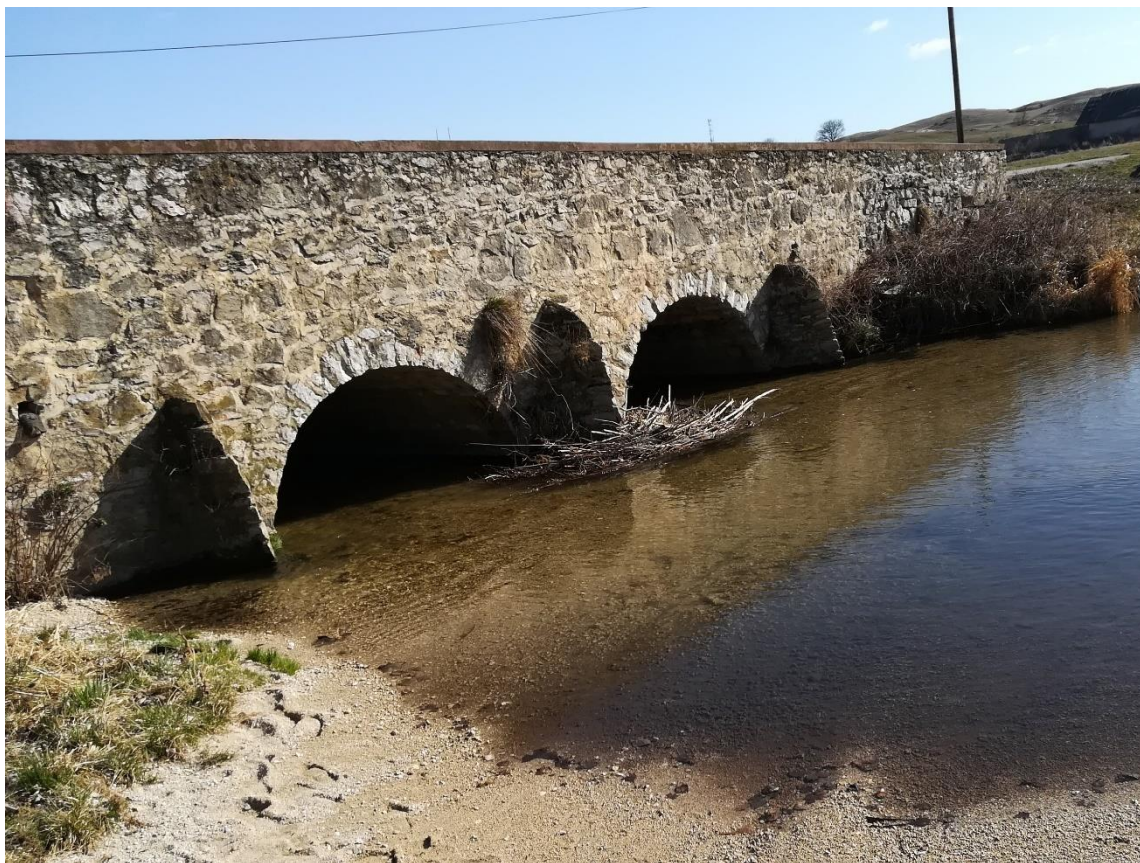
42. ábra: Veszprémi-séd, Hajmáskér

Felszín alatti vízből származó jelenségeként jelezték, hogy Hajmáskérnél a vasút környékén visszatértek a források.

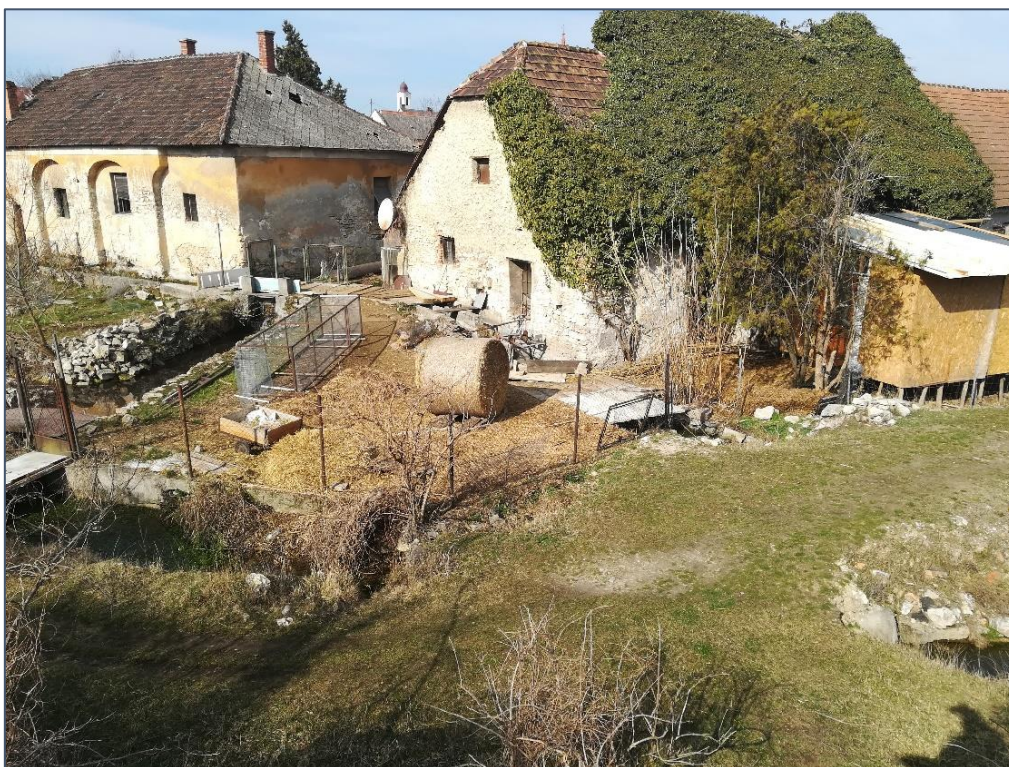
A vasútállomás környékén (Fő u.-Mecset u.-vasútvonal határolta terület) a patak a vasúti pályával párhuzamosan folyik, majd a Fő u.-tól ÉK-i irányban van átvezetve a vasút alatt. A patakmeder rendezett, részben burkolt, kiépített, látszólag megfelelő nagyobb mennyiségű vizek elvezetésére is. Az egykori malomépületnél vízelvezetés, zsilip található, kismértékű duzzasztás figyelhető meg. A patak mellett állattartás folyik, ami potenciális szennyezőforrás.

43. ábra: Öskü, vízelvezetés és hasznosítás egykori malom épülete mellett

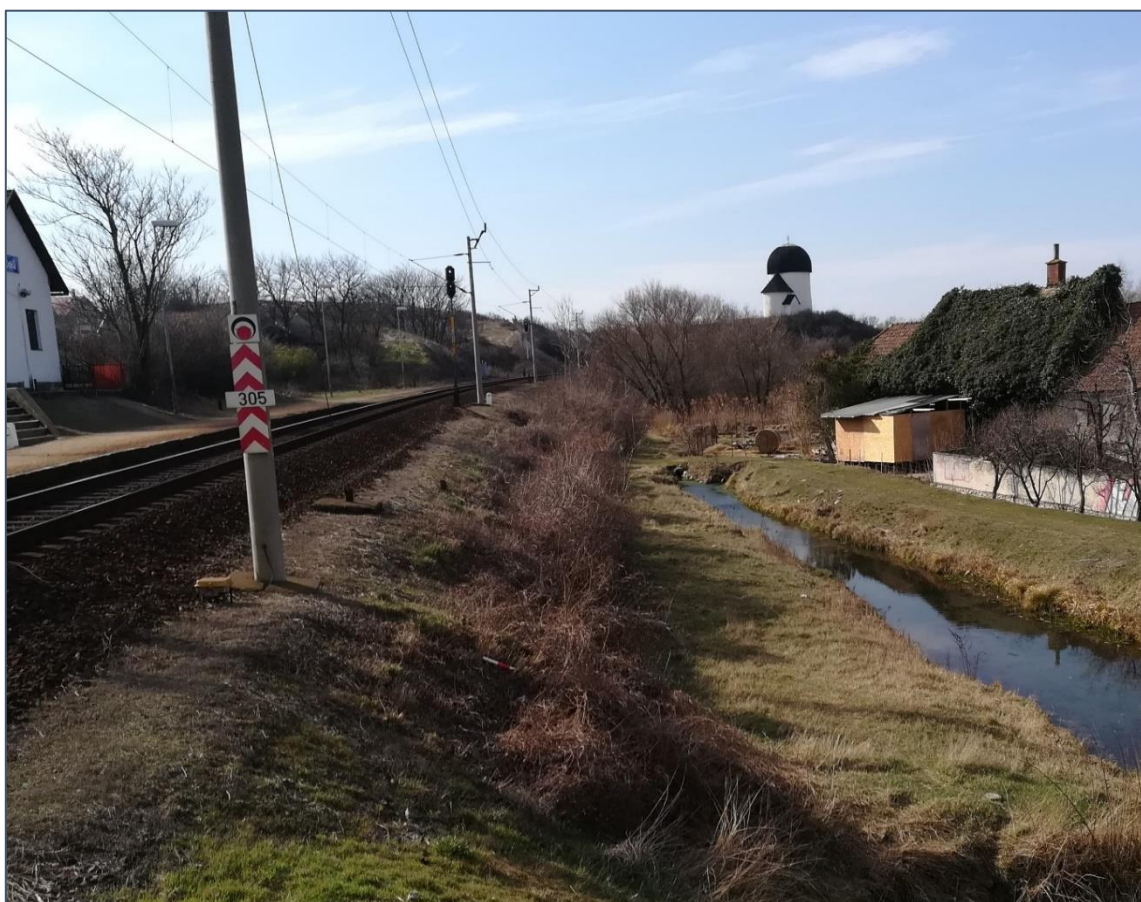
A patak a vasút melletti területen ÉK-i irányban folyik. A terület füves, bokros, beépítetlen egybefüggő terület, a vízfolyás környezetében nádas. A vízelvezetés a vasút környezetében műtárgyakkal megoldott.

44. ábra: Öskü, a patak környezete a vasúti megállóhely mellett

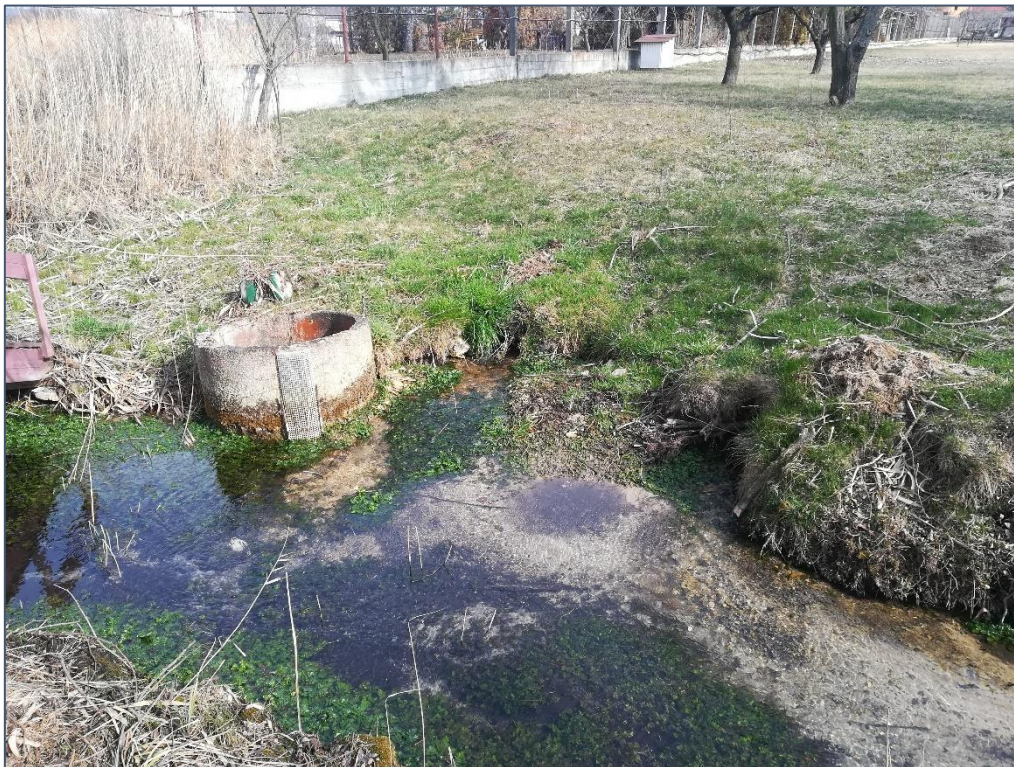
A település Ny-i részén a József Attila u.-Kertész u.-Móricz Zsigmond u.-Sport utca által határolt területen van a Hármaskút térsége. E területen több helyen is forrásvizek fakadása figyelhető meg, melyek patakká egyesülnek. Egyes források területe magánkézen van. Jóléti tavakat alakítottak ki, melyek partja rendezett. Vízkivételek nyomai figyelhetők meg. A József Attila utcától az Öskü Vízműkút felé haladva kb. 100-150 m-t, a terület vizenyős, nádasok jelenléte figyelhető meg, jelezve, hogy a fakadások több ponton is jelen vannak. A modellezés által veszélyeztetett foltként megjelölt terület ezért álláspontunk szerint ÉÉNy-i irányban bővítésre szorulna, így jobban reprezentálná a valós hidrogeológiai állapotokat. A József Attila utcai áteresztés és környezet karbantartott.

Mivel a források és vízfolyás térségétől viszonylag messze helyezkednek el a lakóépületek és a vízfolyások karbantartottak, továbbá a források hozamát nem érintette a bányászati karsztvíz süllyesztés, véleményünk szerint a vízzel elöntés veszélyeztetése nem jelentős kockázati tényező.

45. ábra: a Kisösküi forráscsoport egyik felszínre bukkanási pontja

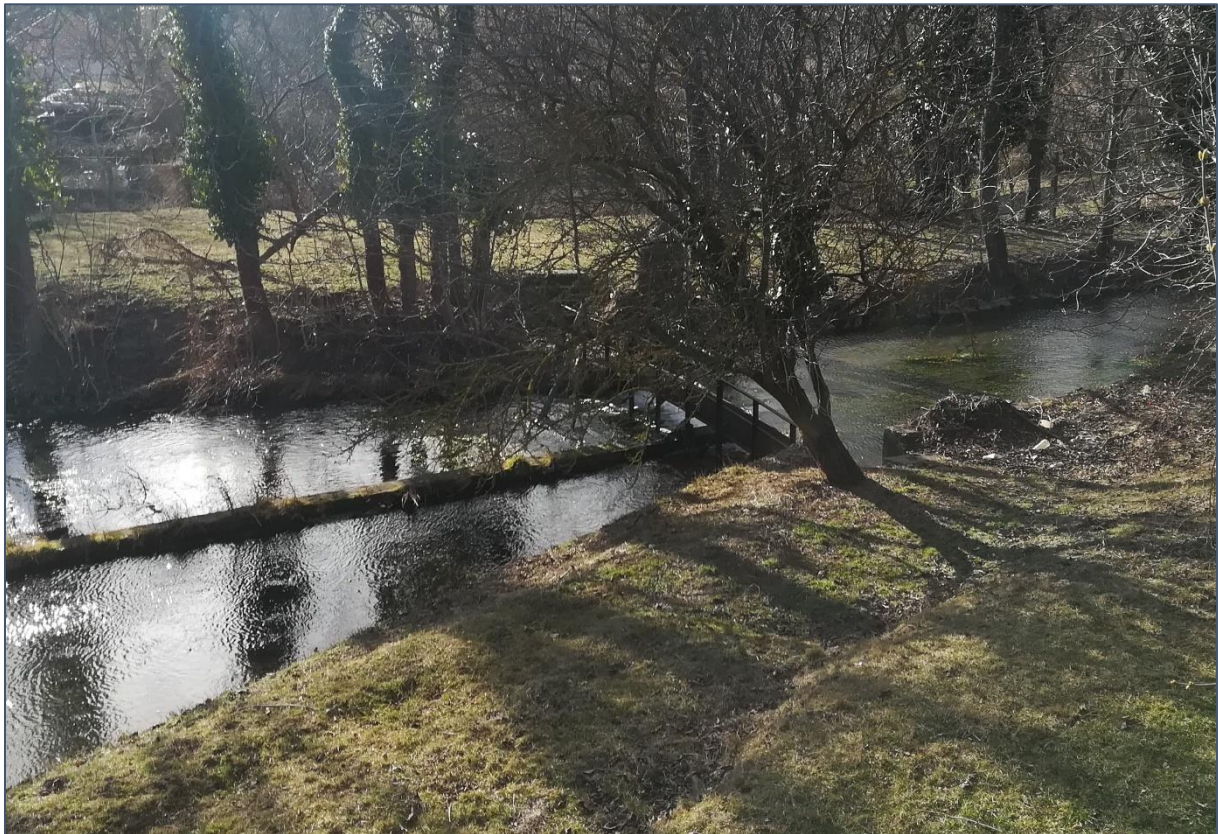
Az Ösküi források a 8. sz. út alatt jutnak át a Péti-vízbe, mely két ágban folyik. Az egyik ág felszíni meder, amit a település kért az iparvállalattól, hogy alakítsák ki. A másik ág felszín alatti csővezeték, ipari víz a Nitrogénművekhez. A vízfolyás bő hozamú Pétfürdőre a település É-i részén jut be, a Berhidai út mellett duzzasztott tó van kialakítva.

48. ábra: Pétfürdő, Péti-víz műtárgyai

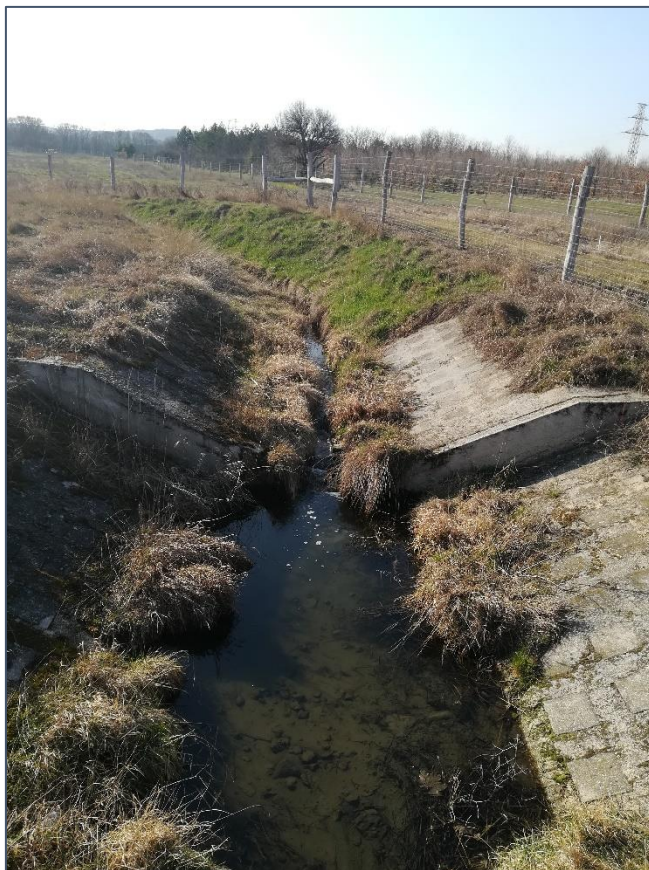
A terület vizeit a Kálóz-patak vezeti le, melyet két ponton vizsgáltunk, a Berhidára vezető út hídjánál, valamint Peremartongyárteleptől északra. A patak egy kiépített, betonburkolatú mederben folyik Peremartontól, mely alkalmas nagyobb vizek elvezetésére, de helyenként benőtte a növényzet (nád, gyékény). Karbantartás javasolt. A Péti út melletti vízvezető árok száraz, szemetes.

A településtől É-i irányban, földút kereszteződésében a Kálóz-patak medrében enyhe vízfolyást észleltünk, azonban a környező területeken vizesedést, vagy erre utaló növénytársulást nem tapasztaltunk. A területet a vízfolyás közvetlen környezetének kivételével száraznak detektáltuk. A meder állapota vegyes képet mutatott, több helyen kevésbé karbantartott, növényzettel erősen benőtt. Mivel nem beépített területről van szó, a veszélyeztetés a szántóföldek elöntésével valósulhatna meg. Álláspontunk szerint vízvezető árkok kialakítására a terület a beépítetlenség okán lehetőséget kínál.

49. ábra: Kálóz patak szelvénye a Berhidától északra található veszélyeztettként jelölt területen

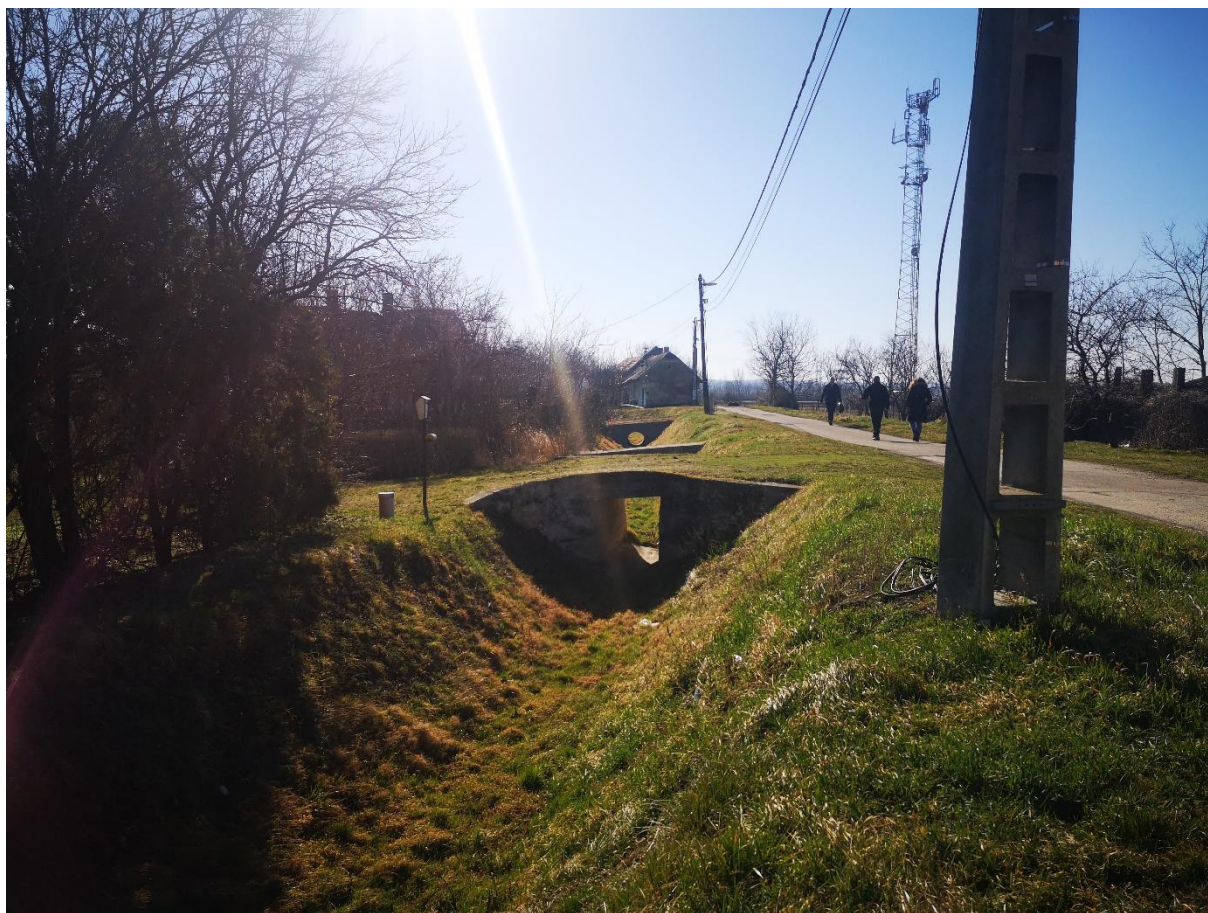
A Halastó-menti árok végszelvényébe csatlakozik a Csór község csapadékvizeit összegyűjtő árok, az új elkerülő 8-as útnál. Villámárvíznél a községből akadálymentesen nem tud befolyjni a Halastó-menti árok végszelvényébe a víz, mert az itt található elkerülő út áteresz szintje feljebb van, mint a csatlakozó árok fejeke. Ezért előfordulhat, hogy a község irányába áll a víz a belterületi árokban. Az Alsótabán utcán a vízfolyás medre karbantartott, az átereszek rendezettek, jó állapotúak.

51. ábra Csór Halastó-menti árok

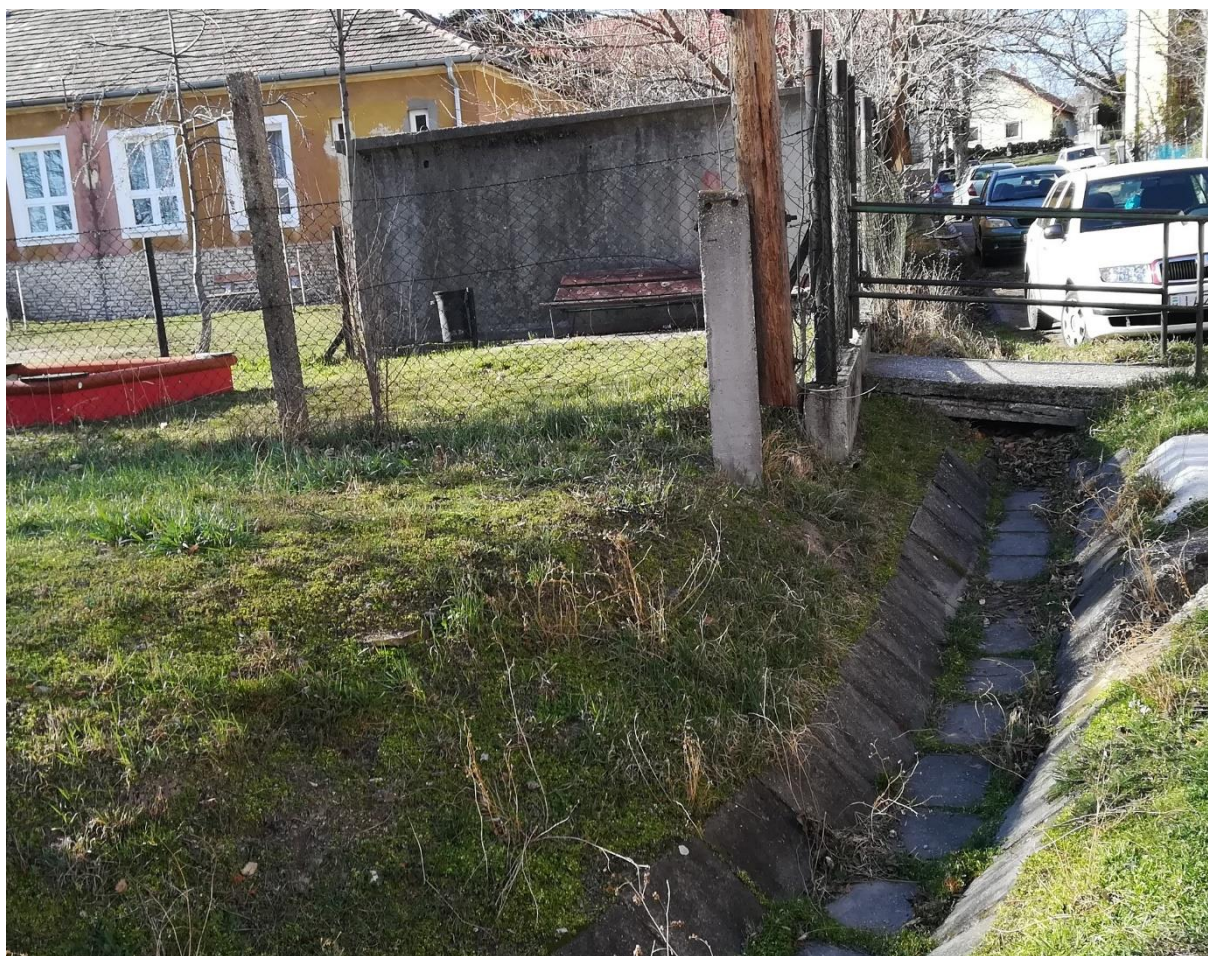
Várpalota Ny-i részén belterületen a Pacsirta u. és a Szent Borbála utca környéke veszélyeztetett. A Pacsirta utca déli részén, az út alatt mélyebb terület van, vizes időszakban vizenyős lehet, de a terepi bejáráskor nem tapasztaltuk víz jelenlétét. A Szent Borbála utcában a mély, burkolt vízvezető árok jelzi, hogy időnként nagyobb vízmennyiséget is le kell vezetni. De már régen lehetett itt víz, mert a kőlapok között kinőtt a fű.

52. ábra Várpalota Szent Borbála utca

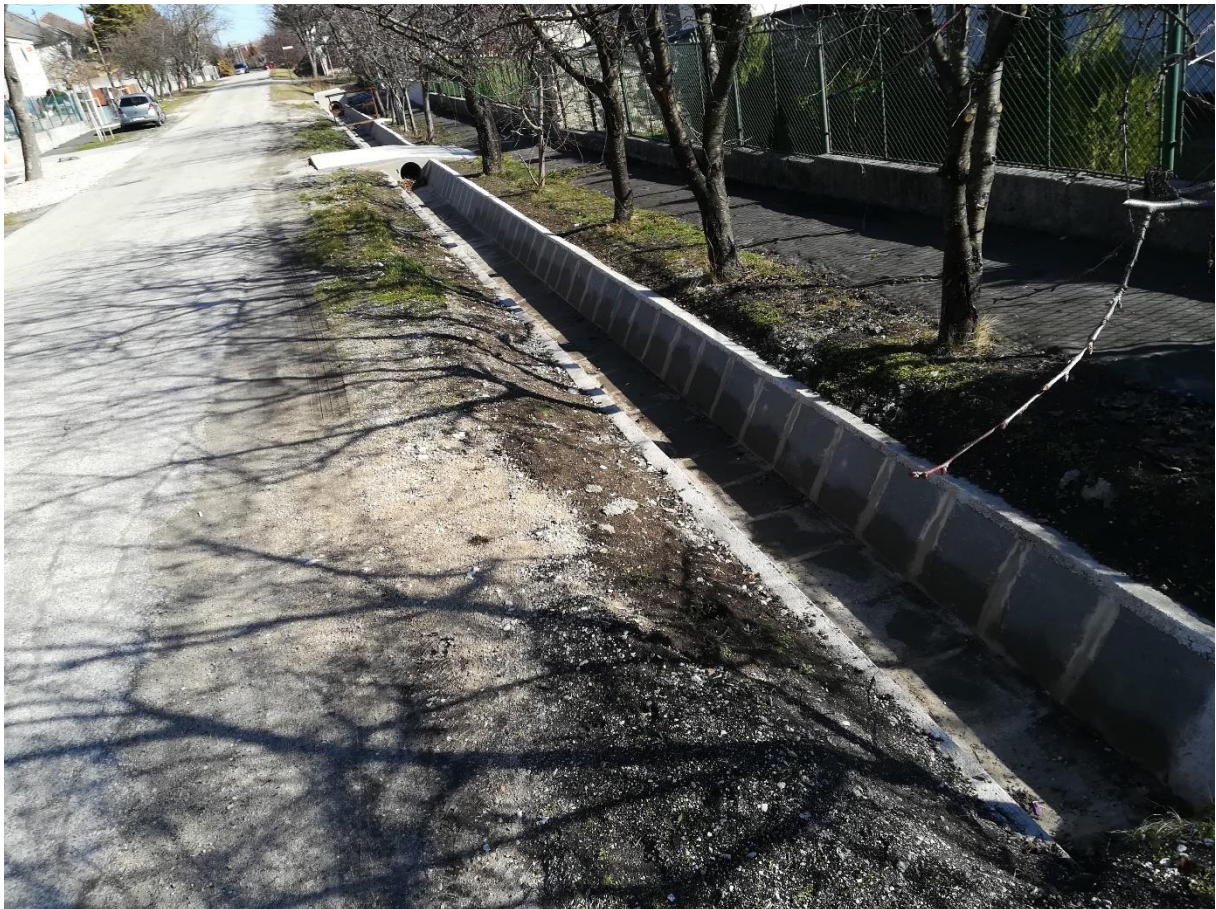
Inota nyugati részén a Thököly utca lakóövezet, az út mellett két oldalon burkolt medrű vízelvezető árok található.

54. ábra: Várpalota-Inota Thököly utca.
