A Dunántúli-középhegységi karsztvízszint emelkedés okozta jelenségek állapotrögzítése, a várható emelkedés modellezése

KEHOP-1.1.0-15-2017-00010 azonosító számú projekt

Veszélyeztetett területek felmérése

II. kötet: Részletes felmérés

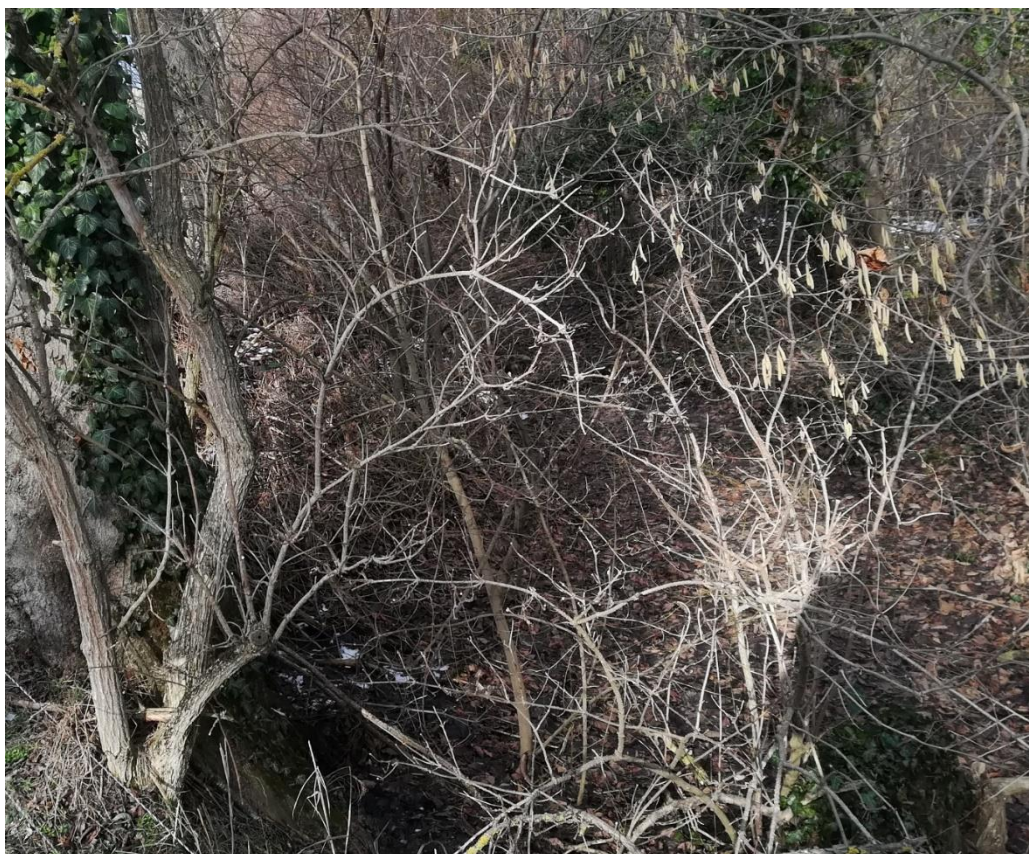
56. ábra: Pápakovácsi, Csira-árok

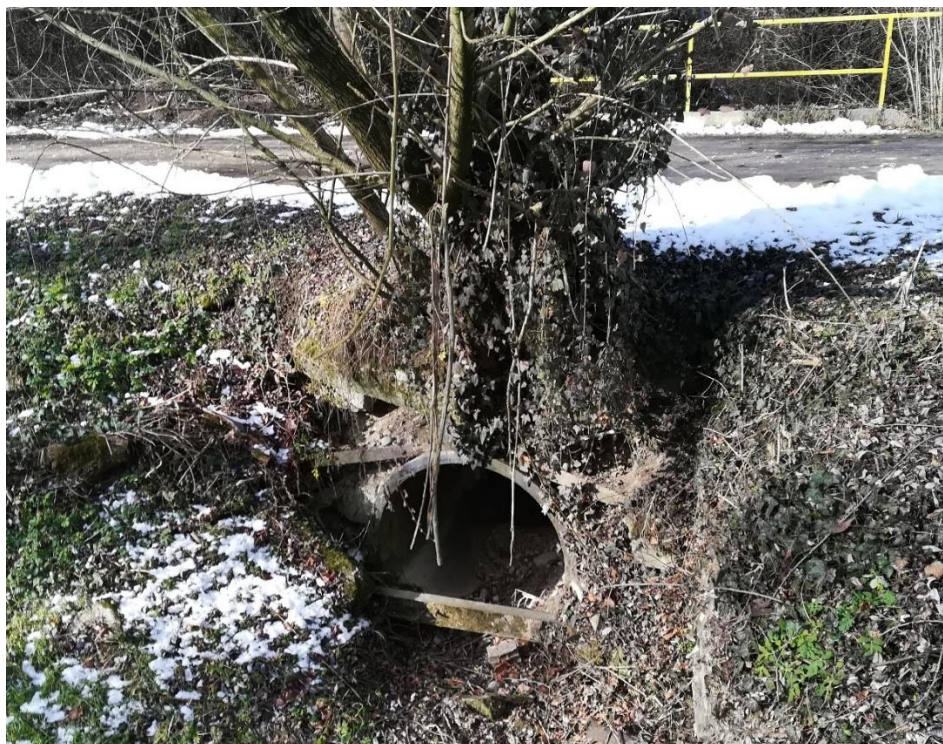
57. ábra: Pápakovácsi, Mezőlaki-séd

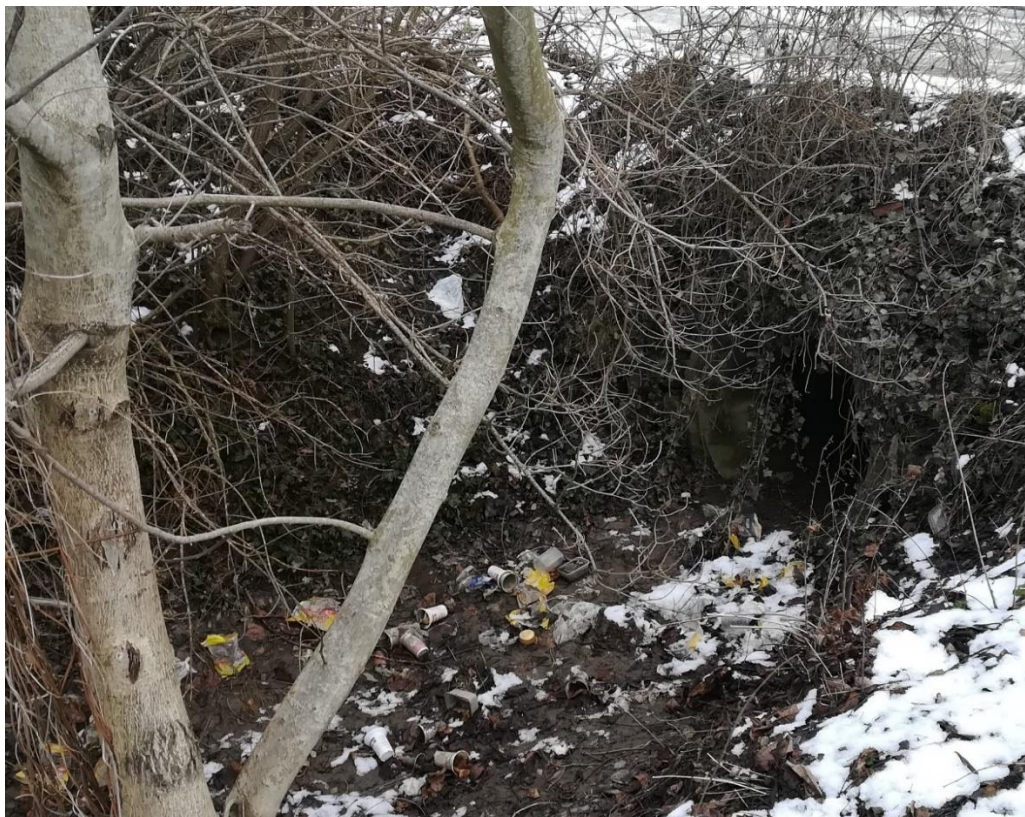
58. ábra: Pápakovácsi, Gyulamajori-árok

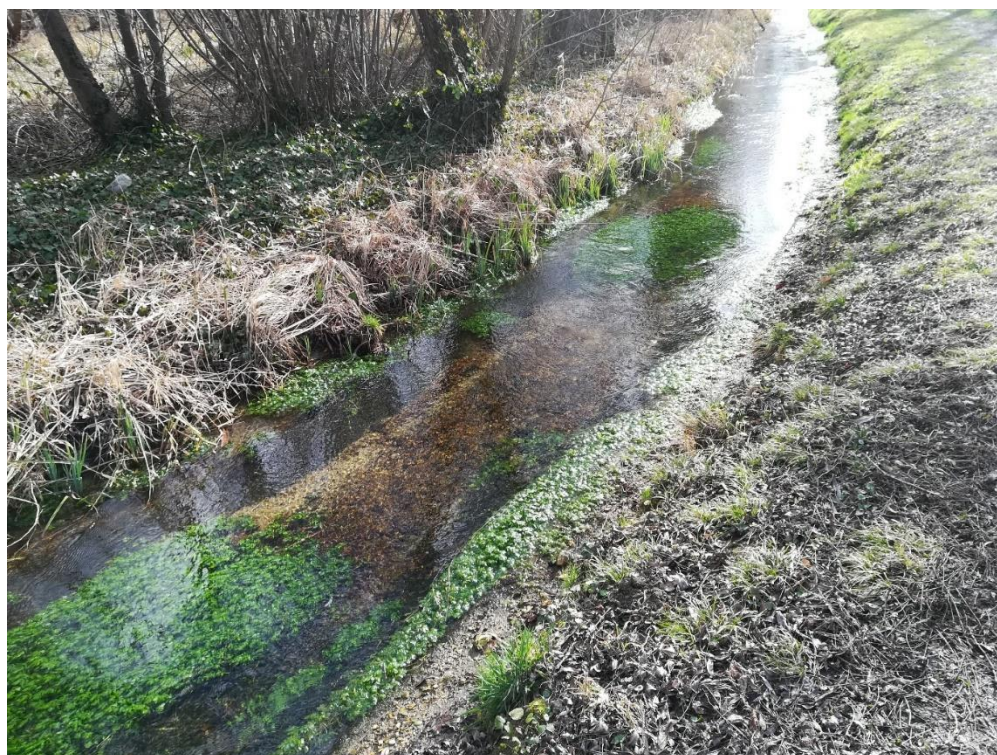
59. ábra: Pápa-Tapolcafő, Pápai-Tapolca-patak

Mint azt az adatszolgáltatás előre jelezte a Pápai-Tapolca-pataknak valóban bő a hozama az utóbbi száraz időszak ellenére is, a víz szép tiszta. A falu alatt a völgyben forrástó található, melynek Örvény-tó a neve. Az élénk szivárgás bugyborékolással látszik a tó felületén. A patak völgye vizenyős, ez is veszélyeztetett területnek azonosítható. A terület hasznosítása viszont célszerűen megoldott, mert szépen karbantartott Tapolca forrás tanösvény működik itt.

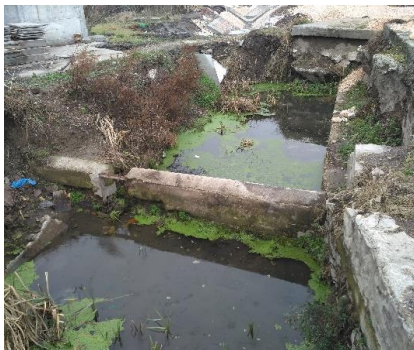
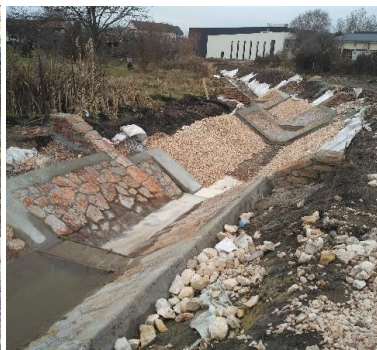
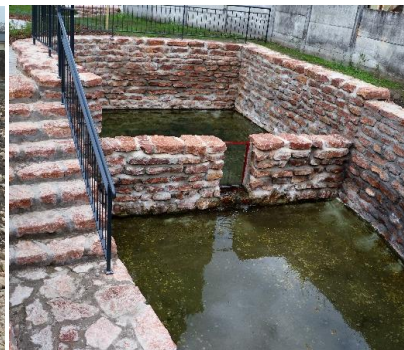
60. ábra: Kismosó-forrás, Tata

- **Kismosó forrás**
2011-ben észlelték először a Tanuszoda alatti szakaszon, hogy a Kismosó-patak korábbi medrében vizesedések jelentkeznek. Az évek elteltével, a karsztvízszint emelkedésével egyre nagyobb területek kerültek víz alá, majd 2015-ben a Kismosó-forrásmedencéje alatt is újrakadott a víz. 2018 tavaszán indultak el a patak mederrendezési munkálatai. A területen első lépésben a forrásmedence feltárását kezdték meg. (forrás: Tata.hu)
Ezt követően esztétikus módon kialakították (helyreállították) a korábbi mosómedencét, illetve rendezték a levezető medret is a Kismosó-patak felső szakaszán. A megújult mederszakasz a beruházás keretében tanösvénnyel is bővült.

Kismosó forrás, 2018. előtt

a forrás és a meder rendezése

helyreállított forrásmedence

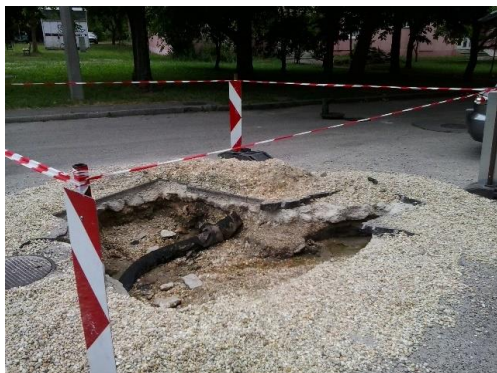
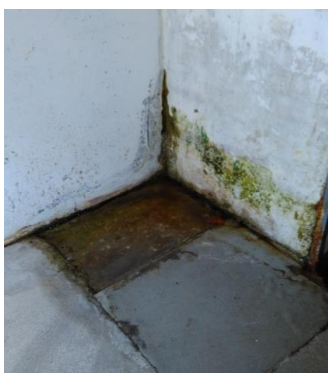
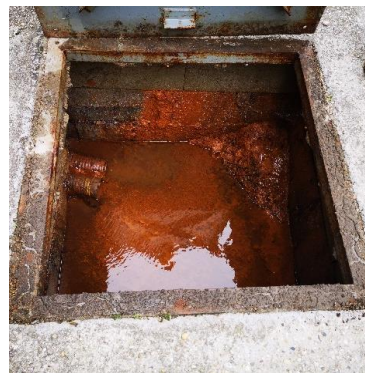
61. ábra: Tata, Május 1. út 43-45. lakóépületek problémái.

A 45. sz. esetén a panel ház pincéjében megjelenő karsztvíz a földszinti garázs alól folyik ki. Állékonyági és szerkezeti veszélyforrás, felmerülhet a villamos vezetékek vizesedése is. Jelenleg drénnel összegyűjtve, több aknában, mely a csapadékelvezető rendszert terheli. Ideiglenes megoldásként történt a drén beépítése, a fakadó víz csapadécsatornába történő elvezetése. A probléma pontszerű megoldására készült terv. A vízminőség vizsgált, magas Fe-tartalom, színes kiválás, később csökkent.

A 43. sz. épület előtt megjelenő, korábbi mérések alapján kb. 500 liter/perc hozamú karsztvíz, drénnel összegyűjtve, úttest alatti aknában, mely szintén a csapadékelvezető rendszert terheli. Ideiglenes megoldásként történt a drén beépítése, a fakadó víz csapadécsatornába történő elvezetése. A probléma pontszerű megoldására nem készült terv. A csapadékszegény időjárás ellenére jelenleg is bő hozam tapasztalható a dréneken.

43. sz. előtti beszakadás, 2015.09.

garázs vizesedés, 2016.07.

45. sz. előtti gyűjtőakna, 2021.11.

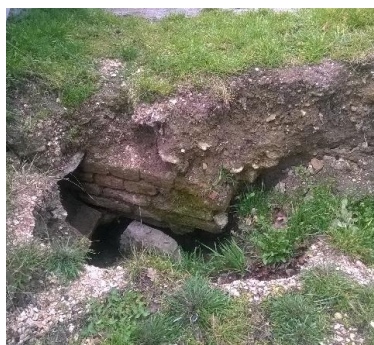
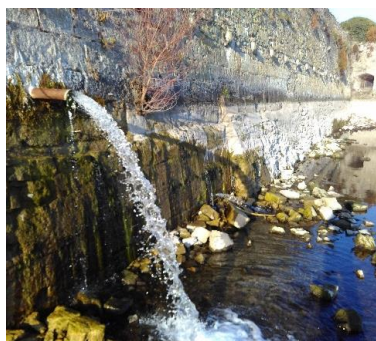
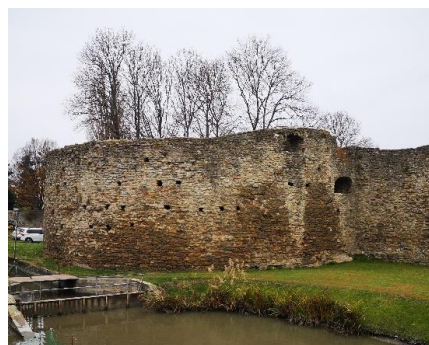
62. ábra: Tata, Vár-forrás, Várkút

A tóparti sétányon 2016-ban nagyméretű és mélységű beszakadás keletkezett közvetlenül a Vár-kút mellett. A lokális nyomáscsökkentés érdekében áttörték a kút falát, és egy csövön koncentráltan, gravitációsan került kivezetésre a karsztvíz a tóba. Ezzel a gáttest repedéseiből fakadó karsztvízhozam csökkent. Jelenleg azért, hogy az észlelt források ne egy ponton „mossák” a várfalat, már hosszabb vezetéken vezetik be a forrásvizet a tómederbe. A gáttól távolabb, a vár udvarán fakadó vizeket drénszivárgórendszer gyűjti össze, amely a várárokba, két irányba került kivezetésre. Ennek ellenére a várfal szemmel láthatóan vizesedik, mely állékonysági szempontból veszélyes lehet.

Tóparti sétány beszakadás (2016)

Várkút vizének koncentrált kivezetése

Várfal vizesedése

Előzetes pontszerű vizsgálati dokumentációk készültek a Vár-forrás és a Várkút vonatkozásában. A várárok jelenlegi állapota és hasznosítása nem felel meg a városközponti elhelyezkedésnek. Vízrendezés, tereprendezés, helyreállítási munkák, és a forrásvizek turisztikai szempontból is előnyös megjelentése javasolt.

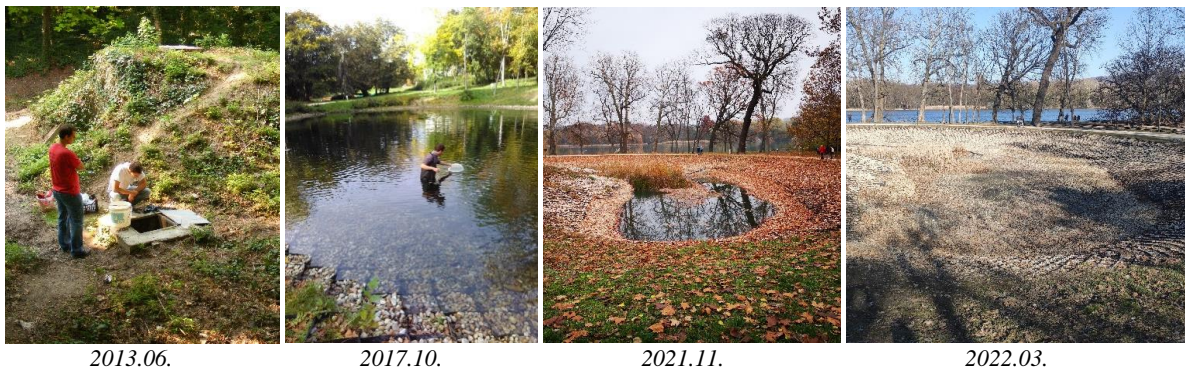
63. ábra: Tata Angol-park, Tükör-forrástó

- **Tükör-forrás és Vízimadár-tó**
Az Angol-park egyik legmélyebb pontján helyezkedik el, de a többi tatai forráshoz viszonyítva még mindig elég magasan. A forrás és az egykori meder környezete az elapadás után elhanyagolódott, de a kürtő és az aknája fennmaradt. A karsztvízszint emelkedésével a környező területet és a tómedret rendezték még mielőtt elérte a víz a terepszintet. A Vízimadár-tóban a karsztos víztartó visszatöltődésével 2018-ig emelkedett a vízszint, az elmúlt évek csapadékhiánya miatt azonban elkezdett csökkenni, és jelenleg teljesen száraz a meder, így a Malom-patak vízpótlása sem biztosított a forrásból. Az Önkormányzat a karsztvízszint emelkedésből adódó problémák nagy részére felkészült, a jelenségeket többnyire saját forrásból kezelte. Itt a legnagyobb problémát jelenleg az okozza, hogy a korábbi előrejelzések 140 m B.f. körül várták a karsztvízszintek állandósulását, amely 2018-ban is csak a 138 m B.f. szintet érte el, jelenleg azonban már csak 136 m B.f. körül van a térség karsztvízszintje. Az Angol-parkban helyreállították a Malom-patak medrét és a Tükör-forrástavat (Vízimadár-tó), a patakon malomkerék látványelem is működne. Az utóbbi száraz időszak következtében azonban a mederbe nem tért vissza a víz.

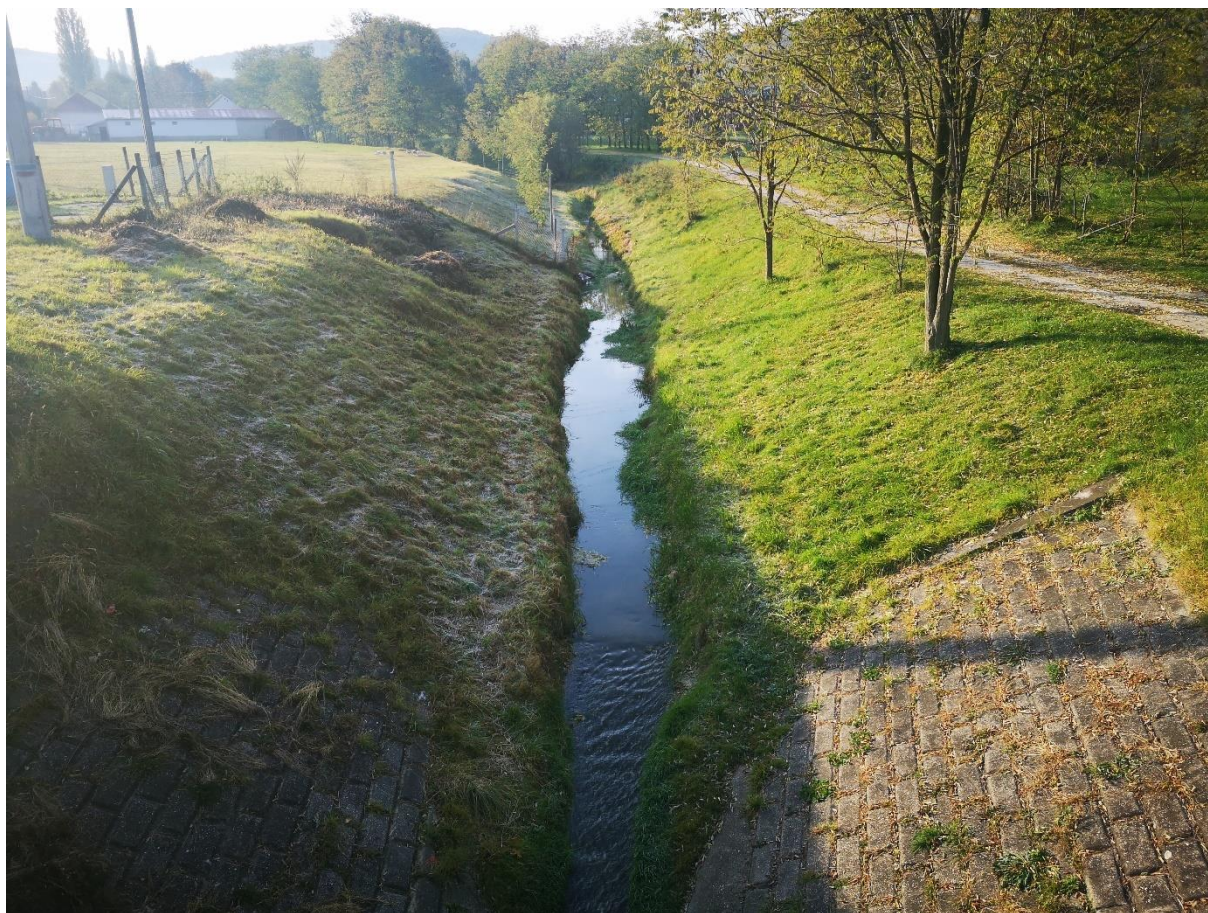
65. ábra: Únyi-patak

Tokod település központban jellemzően a csapadékvíz, illetve a bányavíz szivattyúzás megszűnésével megjelenő források, vízfakadások okoznak gondot. A hegyoldalakból a vízfolyások nagy mennyiségű csapadék vizet hoznak le településen keresztül az Únyi patakba. Tokod nagyrészt domboldalon fekszik, és a csapadékvíz elvezető árkok, valamint a szegélyköves utak szintén az Únyi-patakba vezetik a vizet.

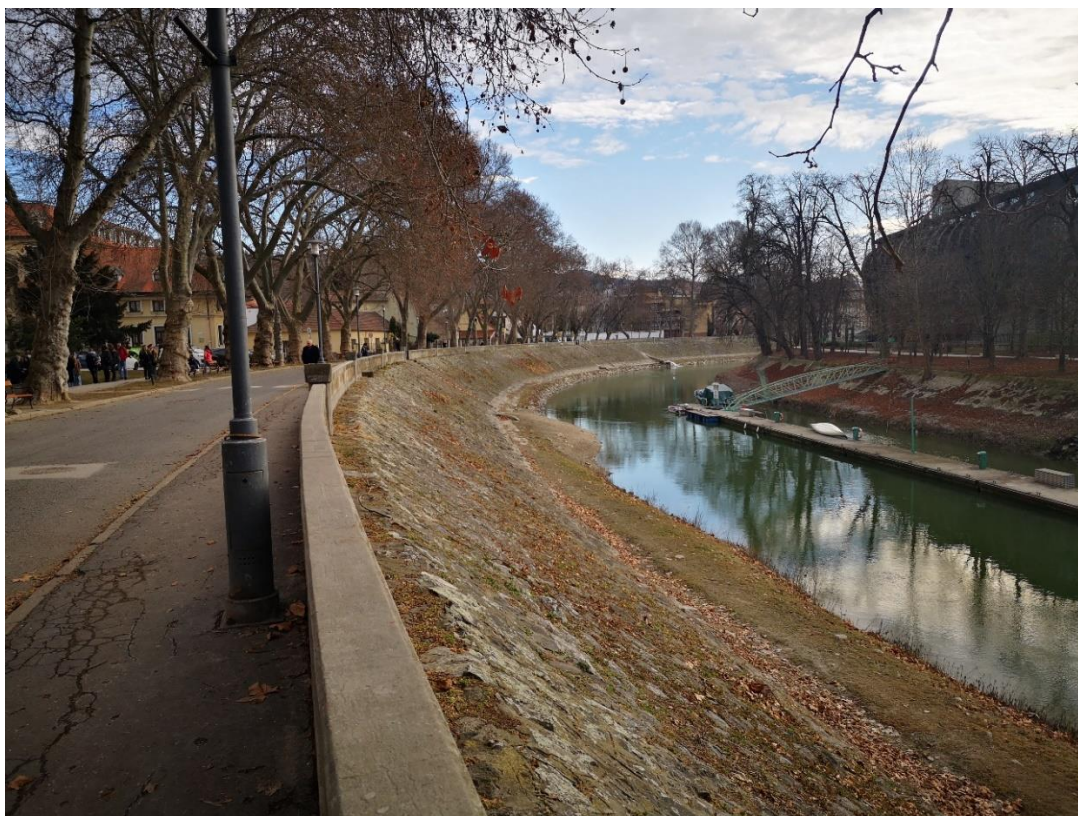
A meder erősen feliszapolódott, fenntartási munkák keretében évente 3-4 alkalommal a burkolt rézsű gyomtalanítását végzi a vízügy.

A mederben, valamint a jobb parti rézsűlábánál több helyen tapasztalható a rézsűoldalban melegvízű forrás. A mellékág jobb partján 0+160 – 0+220 között a rézsűburkolat alatt forrásfeltörés jelentkezett korábban, ezért az érkező vizek kivezetésére a rézsűn drénszivárgó beépítése történt. A jelentkező víz mennyisége nem indokol egyéb beavatkozást.

68. ábra: Esztergomi Kis-Duna medre épített környezetben és a védmű

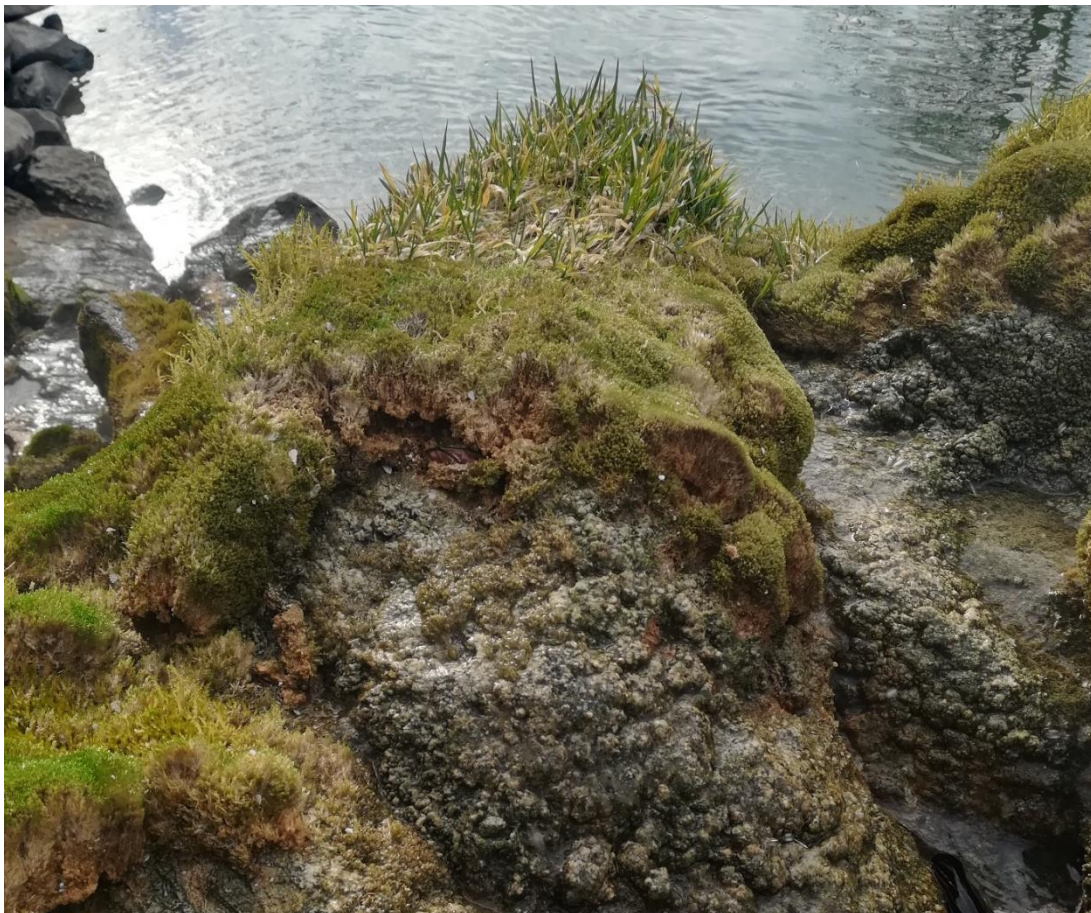
70. ábra: Kis-Duna vízbevezetés

Bejáráskor az említett drénezett részen összegyűjtött vizek bevezetési pontját megtaláltuk, kis vízállásnál jól látható állandó jellegű, bővízű, langyos vízű, barnásvörös elszíneződés, kiülepedés tapasztalható.

A fürdő/strand vizeit szintén a Kis-Dunába vezetik, állandó jellegű, bővízű, langyos hőmérsékletű víz. A kőszóráson borsóbőrszerű kiválások találhatók, mely magas karbonát-tartalomra utal.

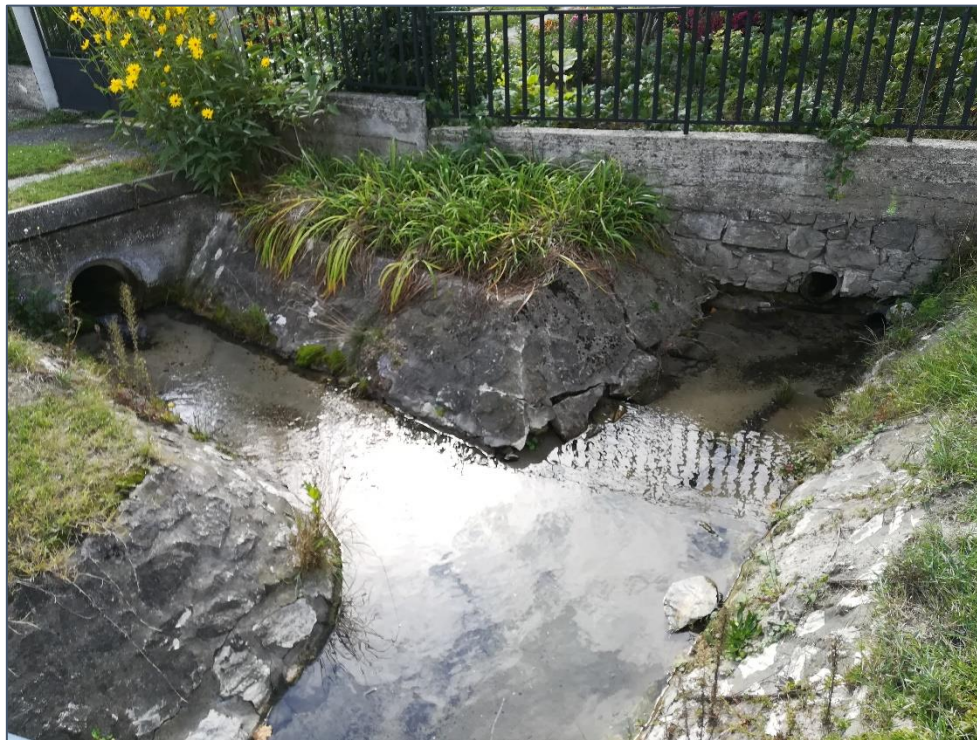
A vízelvezető rendszer két ága csatlakozik az Arany János köz vízelvezető összefolyásnál csatlakozik. . A rendszer tiszta, növényzetmentes, a befolyó vizek rendkívül tiszták, bő a hozam száraz időben is.

74. ábra: Fehérvárcsurgó, Arany János köz, vízelvezető összefolyás
