A Dunántúli-középhegységi karsztvízszint emelkedés okozta jelenségek állapotrögzítése, a várható emelkedés modellezése

KEHOP-1.1.0-15-2017-00010 azonosító számú projekt

Vízgazdálkodási-vízhasznosítási feladatok, megoldási javaslatok kidolgozása a veszélyeztetett területeken

2022. augusztus

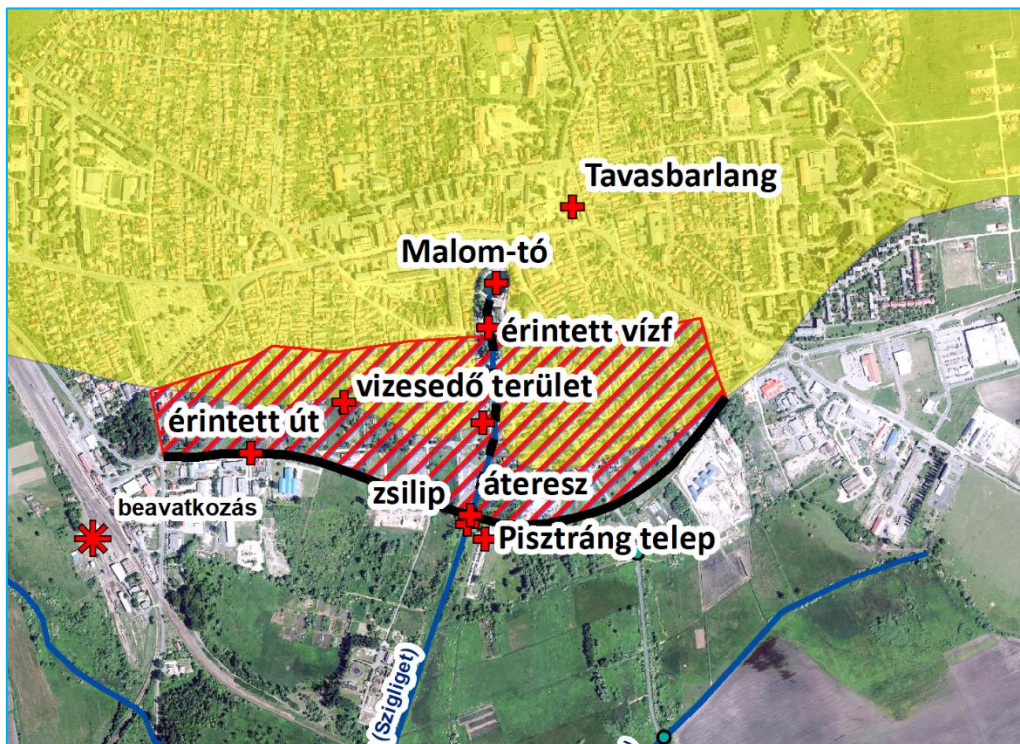
A korábbi jelentéseinkben részletesen bemutattuk, hogy a Tapolcai Önkormányzat személyes találkozón és írásos válaszban is jelezte a várost érintő karsztvízszint emelkedéssel kapcsolatos vizes problémákat. A lakossági panaszok többsége Tapolca déli városrészéről érkezett, mely a Fazekas u.- Szent László u.- Csobánc utcától délre eső terület a 77. sz. Déli elkerülő útig (3. ábra).

3. ábra: Az önkormányzat által jelzett vizes terület Tapolcán a felmért objektumokkal

Csapadékos időszakban a kertekben, udvarokban is megjelenik a víz, a pincékben szinte állandóan jellemző. A terület a bányászati célú víztelenítések ideje alatt került beépítésre, annak ellenére, hogy a bányavállalat már akkor jelezte, hogy a tevékenység befejezését követően visszatérhet a víz. A déli városrész vízvezetési problémái leggyakrabban és leglátványosabban a Déli Városkapu Parknál jelentkeznek, mely a Tapolca-patak melletti kis park. Csapadékos időszakban víz alatt áll, mert a patak nem tudja levezetni a hirtelen megnövekedett vízmennyiséget. A helyszíni bejáráskor a száraz időszak ellenére a patakmeder szinte a partélig vízzel kitöltött volt. A magas felszín alatti víz által okozott magasabb alaphozam összefügg a csapadékos időszak vízvezetési problémáival.

A terület vízlevezetését az elkerülő út töltése is gátolja, kevés és kis átmérőjű átereszek vezetnek át az út alatt. A Tapolca-patak szakasza jelen állapotában nem képes a csapadékos időszakban megnövekedett vízmennyiséget levezetni.

Vizsgálni szükséges, hogy a déli városrészben mely időszakban jelentkezik vizesedés, mutatkozik-e összefüggés a duzzasztott vízszinttel. Emellett javasolt az épületeket utólagos védelemmel, szigeteléssel ellátni.

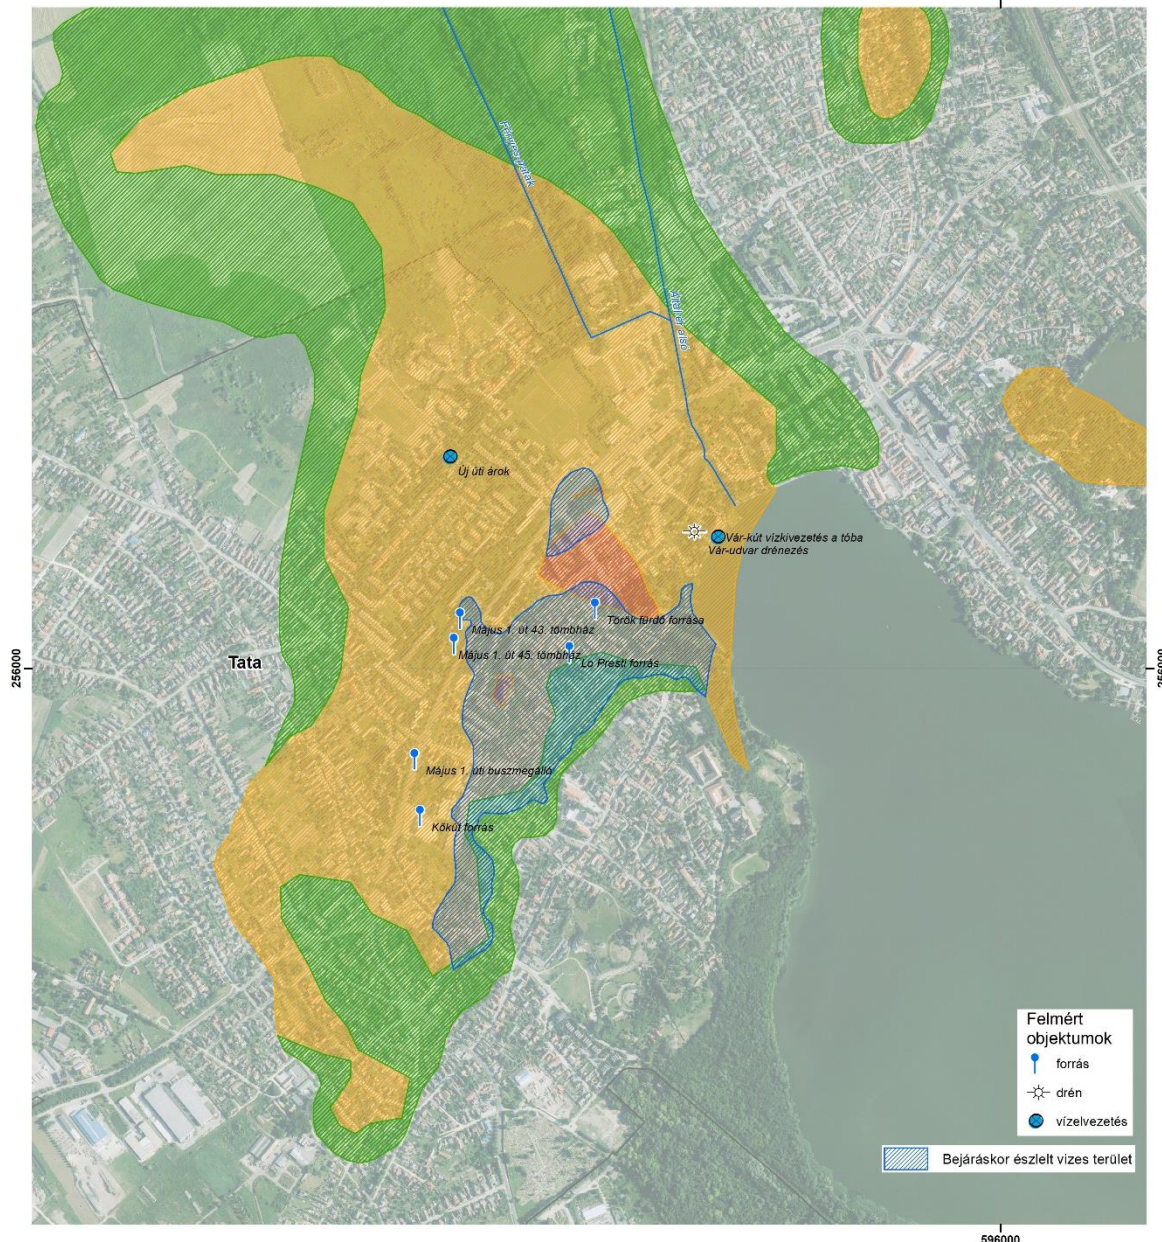
A bejárás során karsztos visszatöltődéshez kapcsolódó, azonnali beavatkozást nem, de megfigyelést, szükség esetén későbbi beavatkozást, tervek igénylő jelenségek (4. ábra):

források is jellemzően egy a Vár és Fényes-forrásokat összekötő vetődés mentén bukkannak fel. A víz hőmérséklete kb. 16 °C. Maga a Kőkút forrása jelenleg nem okoz problémát a sportcsarnoknál, azonban a környező vizes területek állapota és az esetleges süllyedések megfigyelése indokolt lehet.

4. ábra: Azonnali beavatkozást nem, de megfigyelést igénylő objektumok, Tata

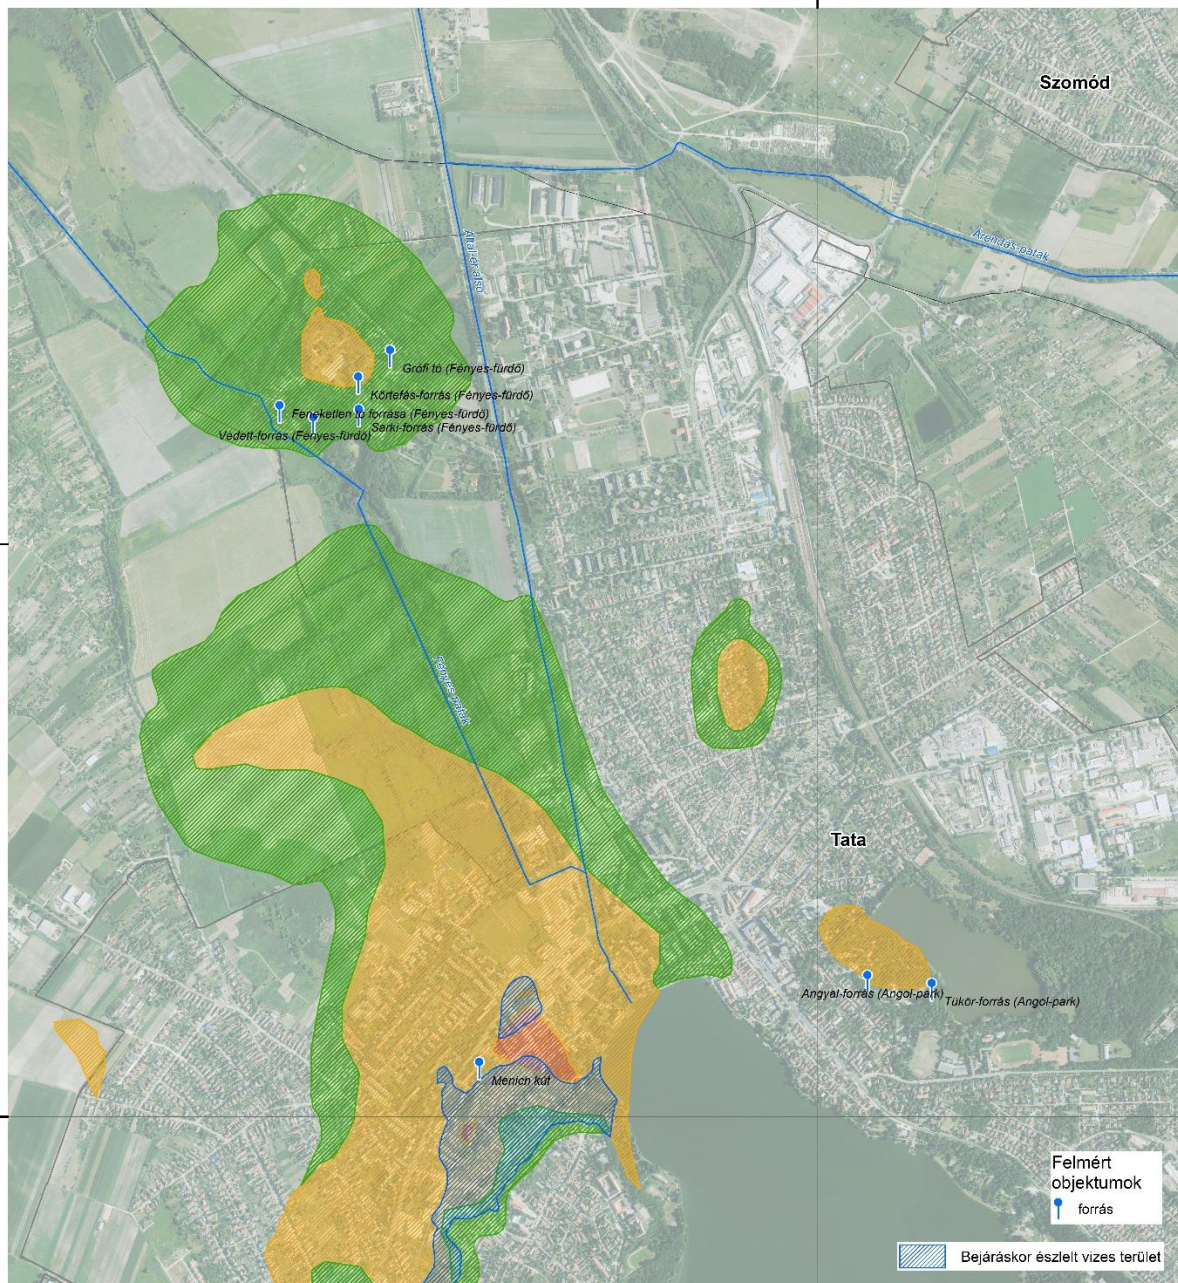
5. ábra: Beavatkozást igénylő objektumok, Tata

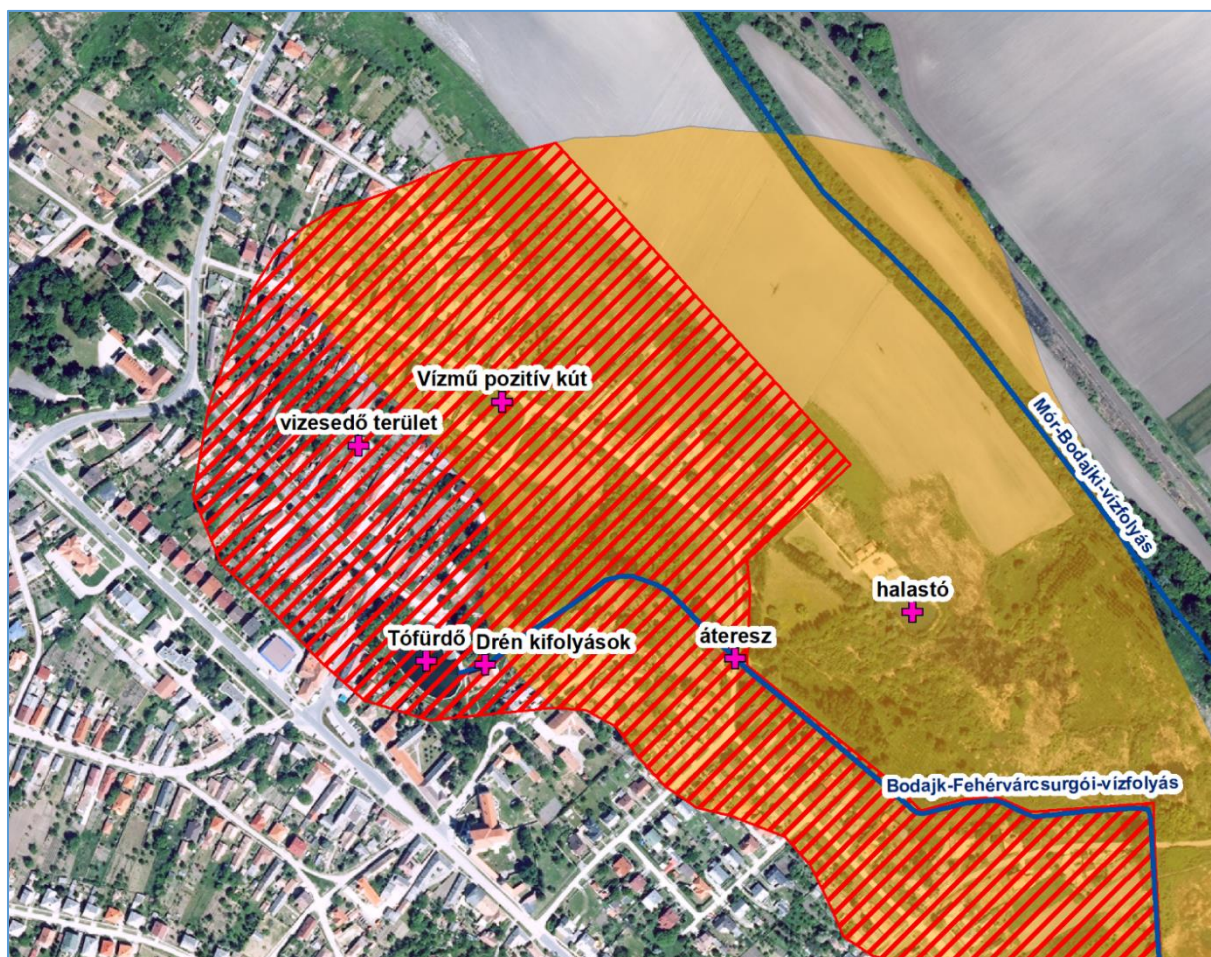
A karsztvízszintemelkedéshez kapcsolódó jelenségek elsősorban a település központjában található Tófürdő és annak környezetében jelentkeznek (6. ábra). A tó történetét érdemes áttekinteni a karsztvíz szintjének változása szempontjából: Az 1960-as évek végéig egy természetes tó volt itt. 1968-ban a bányában volt egy robbanás, ezt követően apadt el a víz. 1992-ben létesítettek egy 220 m mély karsztkutat, a tó helyén 30 cm-es agyagaplant terítettek, körbebetonozták, a medencét a kút vizével töltötték fel, strandfürdőként így üzemelt. 2011-ben viszont megjelent a karsztvíz, ezért az agyagot felszedték, kavicsréteggel borították, túlfolyót létesítettek, amit száraz időszakban nem ér el a víz. A tó vize algás, megoldásra vár az algásodás visszaszorítása. A túlfolyóból származó víz egy, a tó mellett létesített malomkereket hajt(ana) meg (látványelem). A vízfolyás a Bodajk-Fehérvárcsurgói vízfolyásba történik.

6. ábra: Bodajk vizes területei és a felmért objektumok

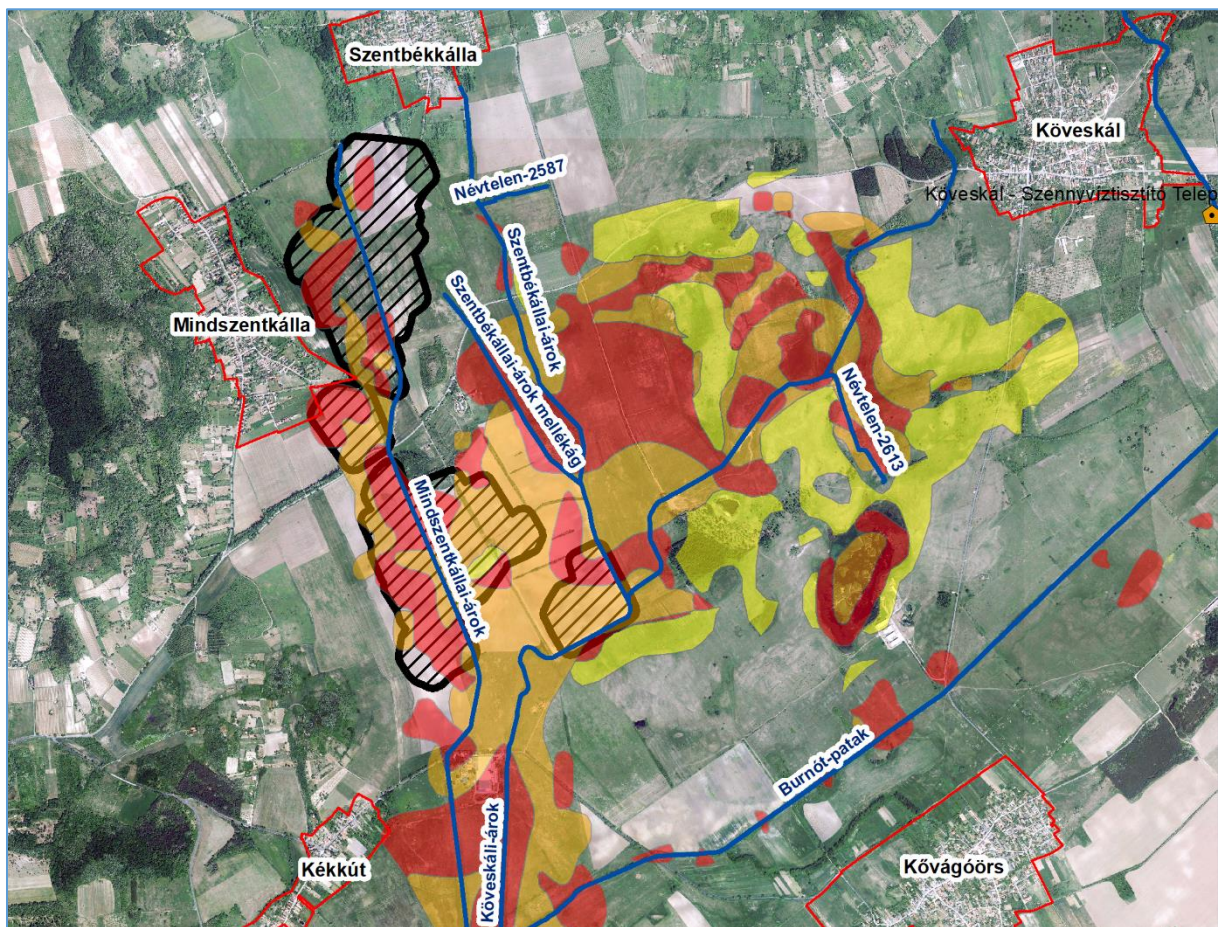
A Káli-medencében Szentbékáll-Mindszentkál-Kékkút között, a volt Kővágóörsi „Béke” MgTSz területein a mai napig működik egy meliorációs rendszer, mely a modellezés szerint kijelölt veszélyeztetett területeken húzódik, részben vízteleníti azt (7. ábra). Ezeket a területeket azonban a Dunántúli-középhegység egyéb részein a 80-as években észlelt karsztvízszint csökkenés nem érintette, vizes terület volt abban az időszakban is, a vizes területek nem a karsztvízszintemelkedés következtében alakultak ki. Nem gondoljuk azonban, hogy a karsztvízszintemelkedéssel érintett területeken az itt alkalmazott teljes víztelenítés jó példa lehet, különös tekintettel az utóbbi aszályos időszakokra, klímaváltozási forgatókönyvekre. Éppen ezért inkább a rendszer felszámolása, vagy átalakítása javasolható.

7. ábra: A meliorációs rendszer területi kiterjedése (sraffozott terület) és viszonya a veszélyeztetett területekhez

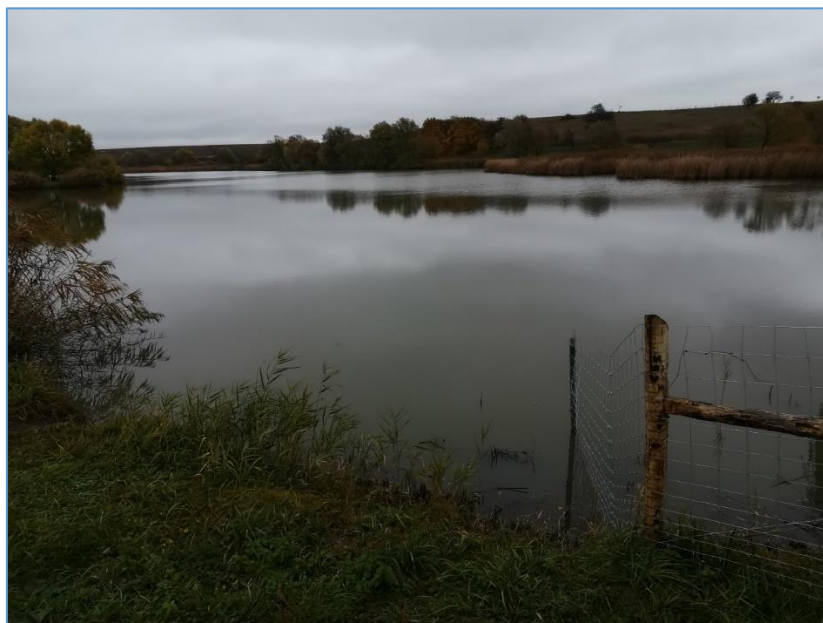
A felmérés során ebbe a kategóriába tartozik a Hegyesdi víztározó, valamint a Nagyvázsony területén működő halastó. A Hegyesdi-tározó gátjának esetleges átszakadása az alsóbb területek elöntését okozhatja az Egervíz mentén. Nagyvázsonyban 2014-ben volt egy nem a karsztvízszint emelkedésre visszavezethető katasztrófa helyzet, a halastó gátja túltöltés és a nagy mennyiségű csapadék miatt átszakadt, a víz megrongálta a hidat. A károk után a gátat helyreállították, egy vész túlfolyó is készült, azóta a műtárgyak rendben üzemelnek. Az üzemeltetési engedélyben foglaltak betartása és rendszeres ellenőrzés mellett nem történhet káresemény.

12. ábra: Halastó, Nagyvázsony

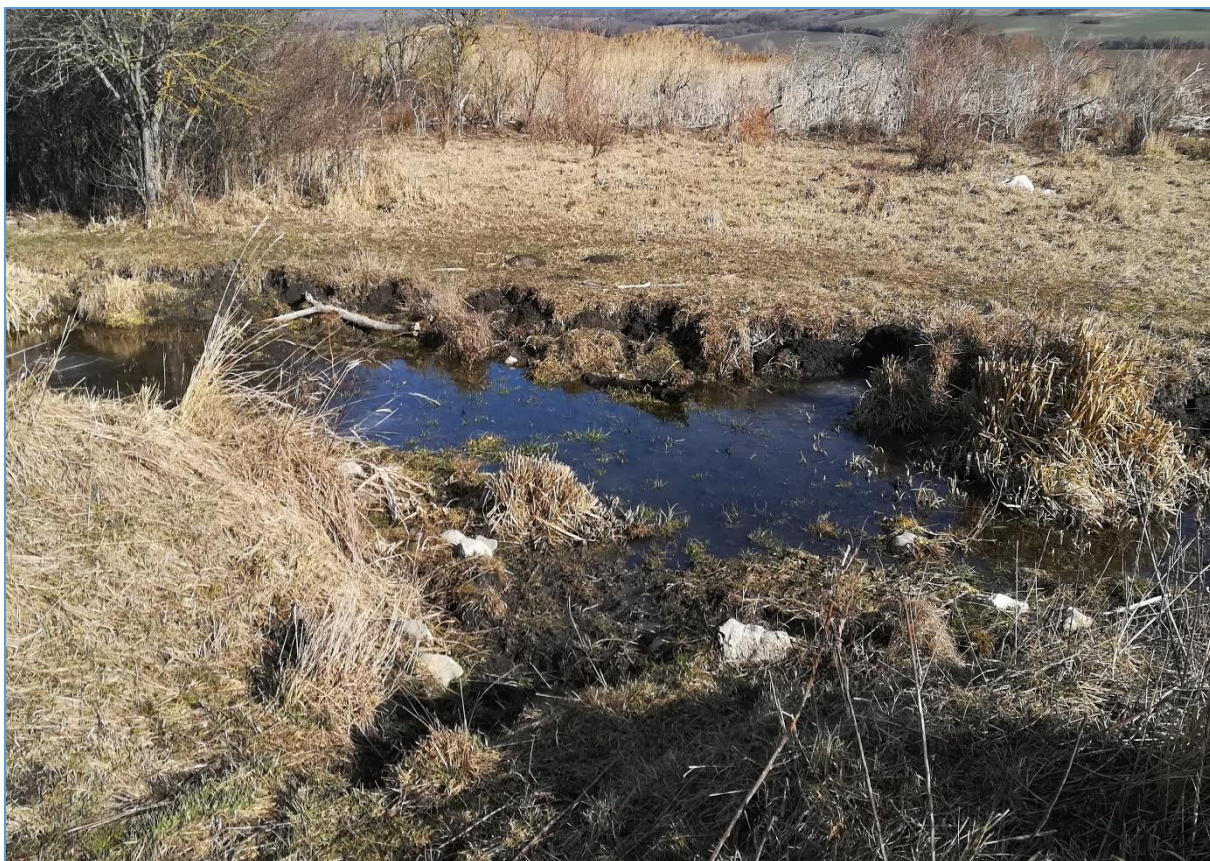
Az öcsi Kinder-tó és forrásainak megjelenését több adatszolgáltatás jelezte. A felmérés során nem volt tapasztalható akkora túlfolyó vízmennyiség, hogy az Eger-víz és a kisebb vízfolyások árkait megtöltse. A területen nem szükséges beavatkozás, érdemes lenne megőrizni természetközeli állapotában (vizes élőhely, tanösvény).

16. ábra: Kinder-tó, Öcs

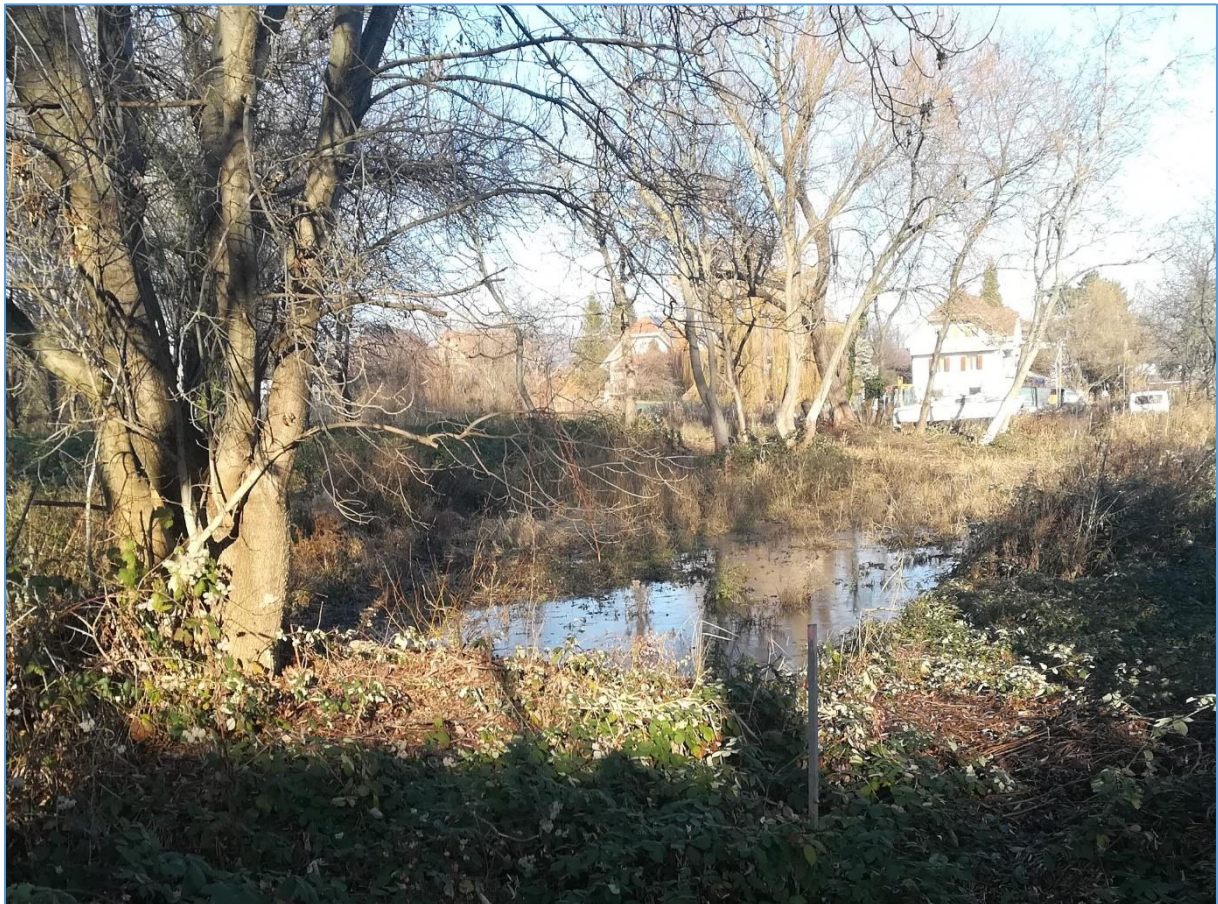
Balatonarácsra a sportpálya és a vasút között, a vasúttól, 71-es úttól É-ra van egy beépítetlen, bozótos terület, melyet feltehetően a domboldal és a vizenyősség miatt kerülte el a korábbi építkezéseket. Kis tó is kialakult itt, valóban vizes terület. Érdemes lenne a területen a beépítést korlátozni, inkább egy kis parkot kialakítani.

17. ábra: Vizes terület az Arácsi-séd környezetében

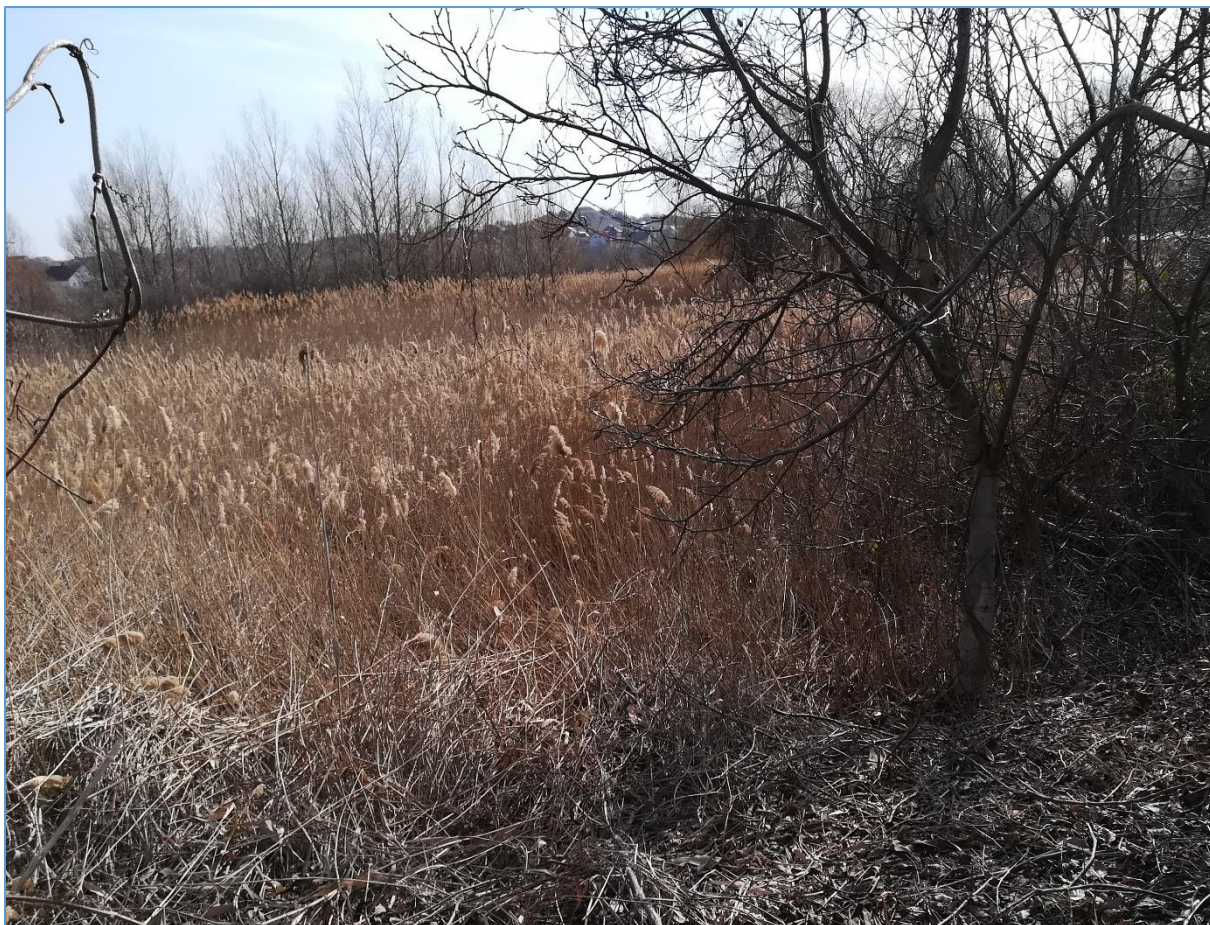
Öskün a József Attila utcától D-re fekvő területen (József Attila u.-Bartók Béla u.-István u. által határolt térség) vizenyős, mocsaras terület tapasztalható egészen a vasútig, mely a Kisösküi-forrás környezete, helyenként nádasokkal. Az önkormányzat tájékoztatása szerint terveznek itt pihenőparki, szabadidős fejlesztéseket, tervezik megvásárolni a területet magántulajdonosoktól. A fejlesztések ügyében egyeztettek a BFNPI-vel.

18. ábra: A Kisösküi-forrás környezete

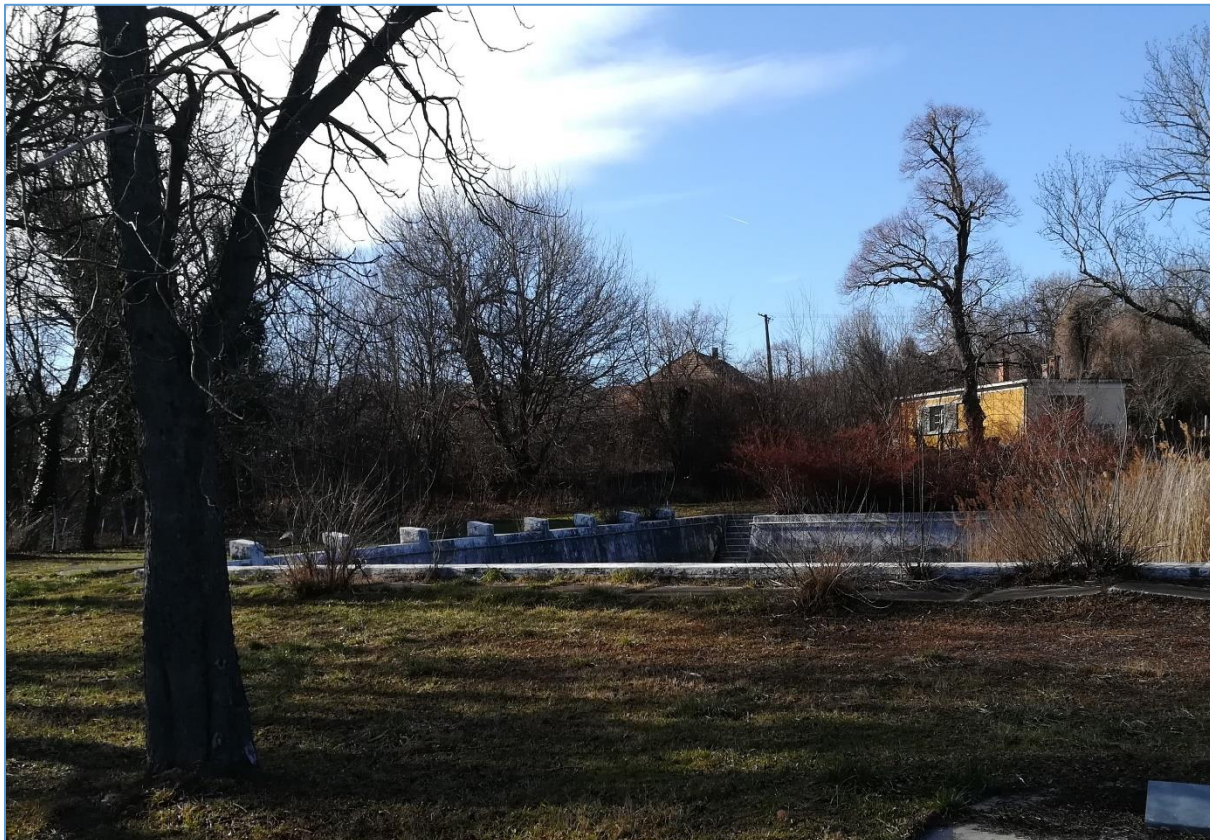
A karsztvízszint emelkedésének hatására a település központjában található korábbi strand területe és a Csónakázó tó környéke újra vizenyőssé vált. A megnövekedett vízmennyiség hasznosításáról az önkormányzat szóban adott tájékoztatást. Célkitűzésük a jelenleg igen leromlott állapotban lévő strandfürdő helyreállítása, melynek forrásai a korábbi bányászati célú víztermelések miatt elapadtak, a tó kiszáradt, a 2000-es években azonban visszatért a víz.

19. ábra: A korábbi strand területe, Pétfürdő

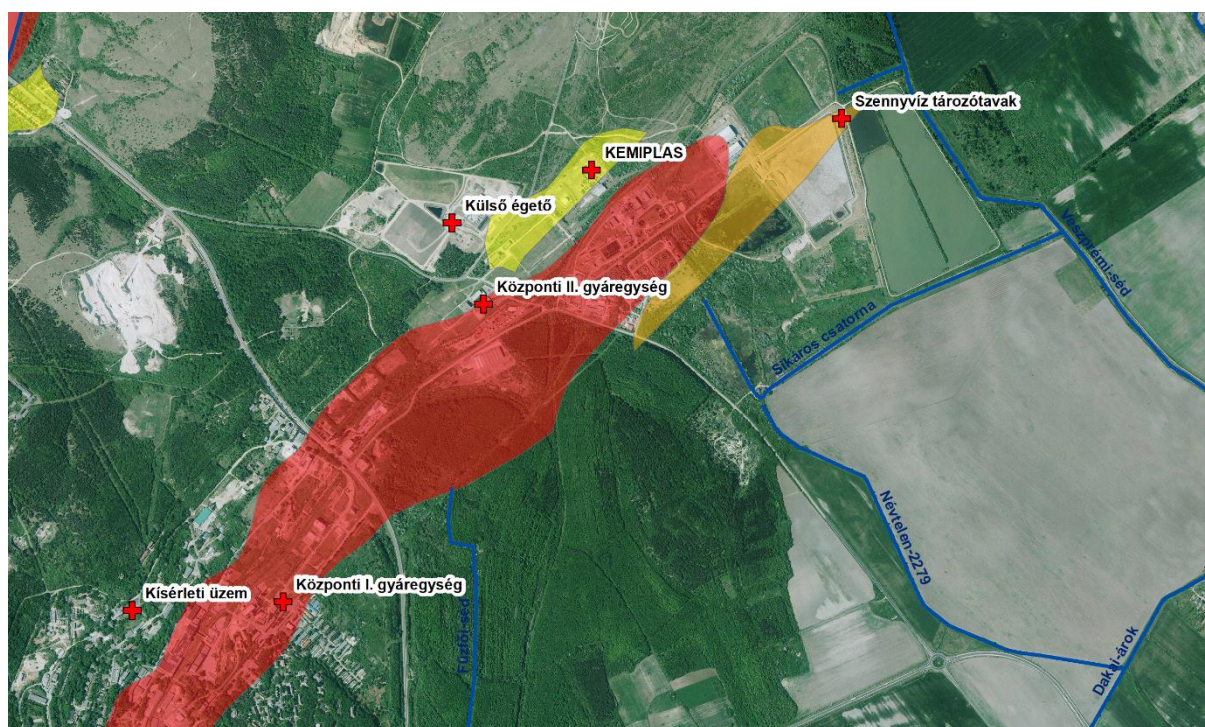
Fűzfőgyártelepen a Nitrokémia Zrt. telephelyein folynak az egykori vegyipari üzem gyáregységeinek kármentesítései (20. ábra), melyről a Nitrokémia Zrt. összefoglaló jelentése adott tájékoztatást (Nitrokémia, 2022).

20. ábra: Kármentesítési helyszínek Fűzfőgyártelepen

A folyamatos monitoring mellett történő műszaki beavatkozás során nem tapasztalták a karsztvízszint emelkedését, melynek elsősorban földtani-hidrogeológiai okai vannak, mivel a helyszínek főként rossz vízvezetőképességű alsó-triász képződményeken találhatók. A 6 helyszín közül négyen zajlik a műszaki beavatkozás, egy területen (kísérleti üzem) utómonitoring, egy terület (Kemiplas) pedig tényfeltárás előtt áll. Azt lehet mondani, hogy a hatósági ellenőrzés mellett zajló kármentesítések, monitoring alatt álló helyszínek ügyei már megoldottnak, vagy legalábbis részben megoldottnak tekinthetők. Egy helyszín vár még megoldásra, a tényfeltárás előtt álló Kemiplas területe. Az üzemet egy olasz tulajdonú cég úgy privatizálta, hogy vállalta a környezeti károk felszámolását, de közben tönkrement, felszámolásra került. Az OKKP adatszolgáltatásban szerepel a telephely részletes tényfeltárásra kötelezése, a szennyezőanyag: xilolok. A terepbejárás során megállapítható volt, hogy az üzemépület és a terület megrongált, elhagyatott, kifosztott. Tulajdonos hiányában a feltárásra kötelezett személye kérdéses, szükséges lenne meghatározni az állami felelősséget, valamint kijelölni a kármentesítést végzőt. A folyamat meggyorsítása a veszélyeztetett terület miatt is javasolt.
