FELMÉRÉSI ADATLAP
DKH VESZÉLYEZTETETT TERÜLETEK FELMÉRÉSE

Projekt száma, neve: **2056 DKH veszélyeztetett területek**

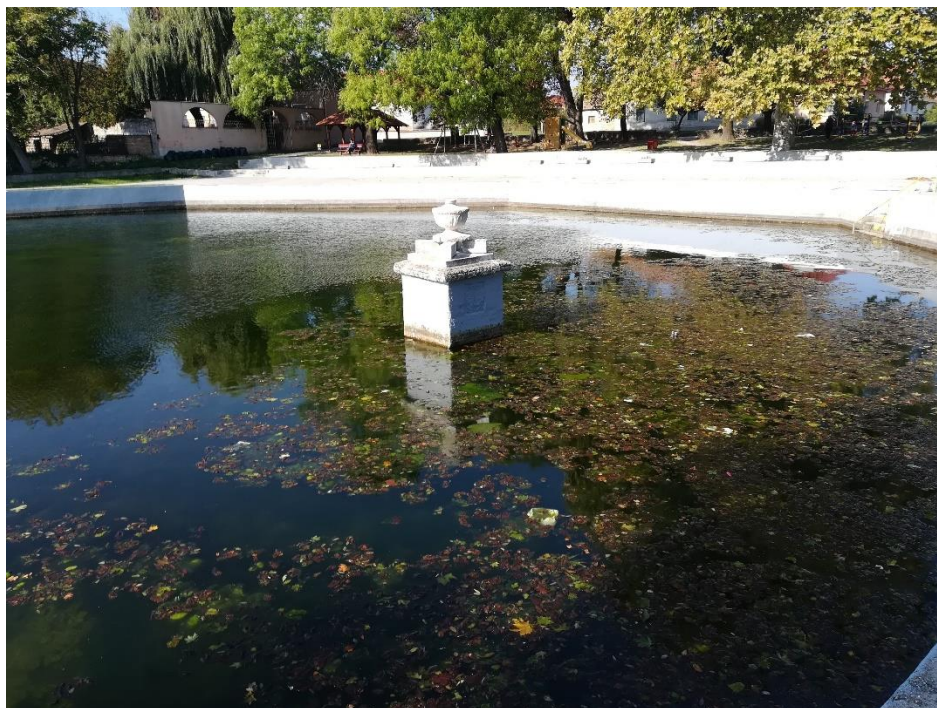
Objektum: **Tófürdő**

Objektum leírása: **2011-ben visszajött a karsztvíz, ezért helyreállították a források utánpótlását a tófenéken. A tó vize azonban algás, megoldásra vár az algásodás visszaszorítása.**

Lehetséges megoldási, intézkedési javaslat: **vízutánpótlás, algásodás visszaszorítása**

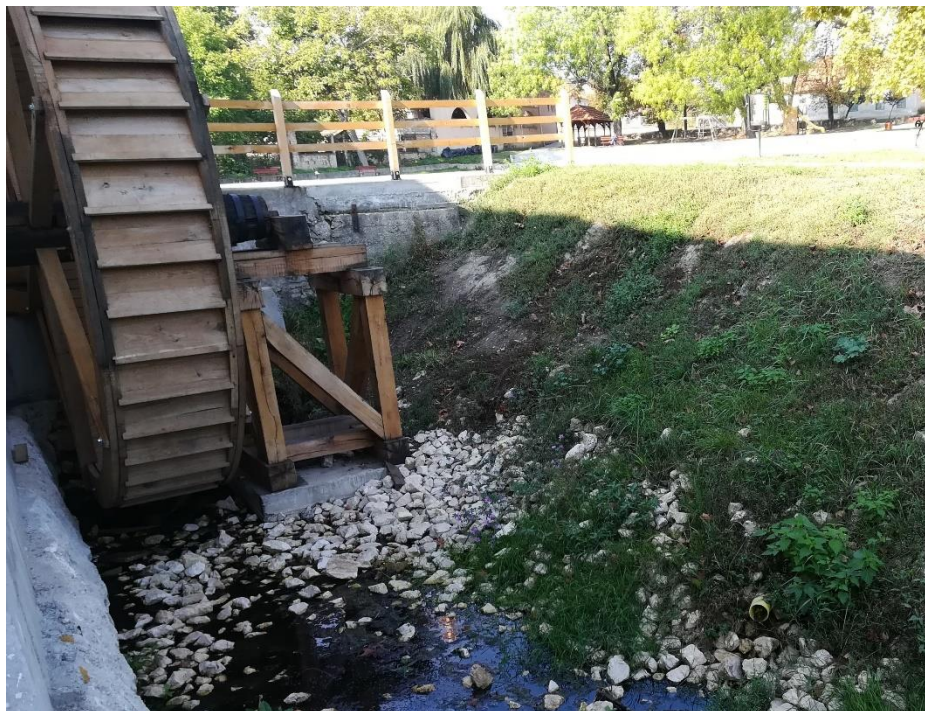
Objektum: **Drén kifolyások**

Objektum leírása: **A tó melletti területen parkot, játszóteret kívánnak létesíteni, a területet három drén vízteleníti szintén a Bodajk-Fehérvárcsurgói vízfolyásba.**

Megjegyzések: **jelenleg száraz**

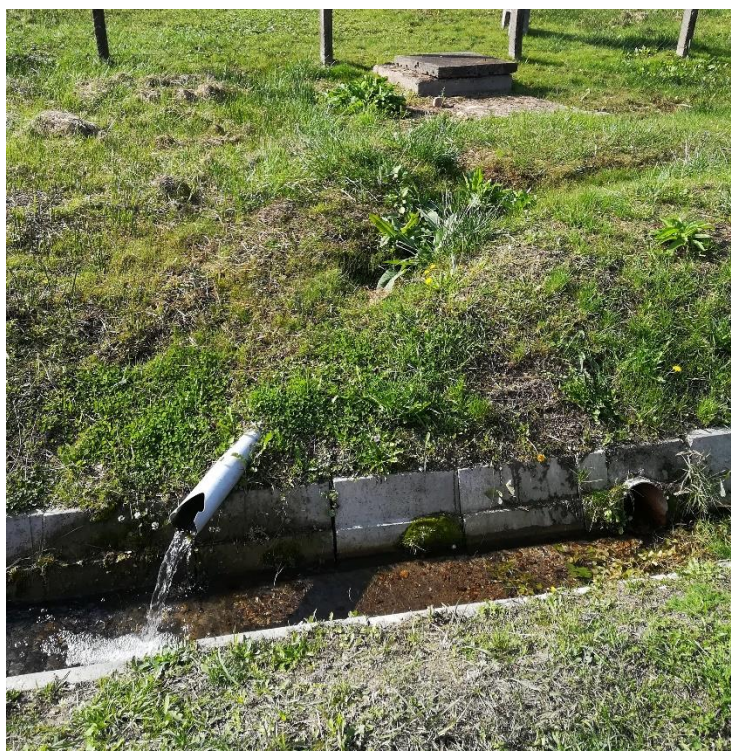
Objektum: **Vízmű pozitív kút**

Objektum leírása: **A használaton kívüli vízműkút pozitív. A folyamatos vízesedés az út kút felőli oldalán az útalapot folyamatosan áztatja, az úton süllyedés nyomai látszanak.**

Lehetséges megoldási, intézkedési javaslat: **kút lezárása, vagy üzemeltetése, vagy átvezetés a Mór-Bodajki vízfolyásba**

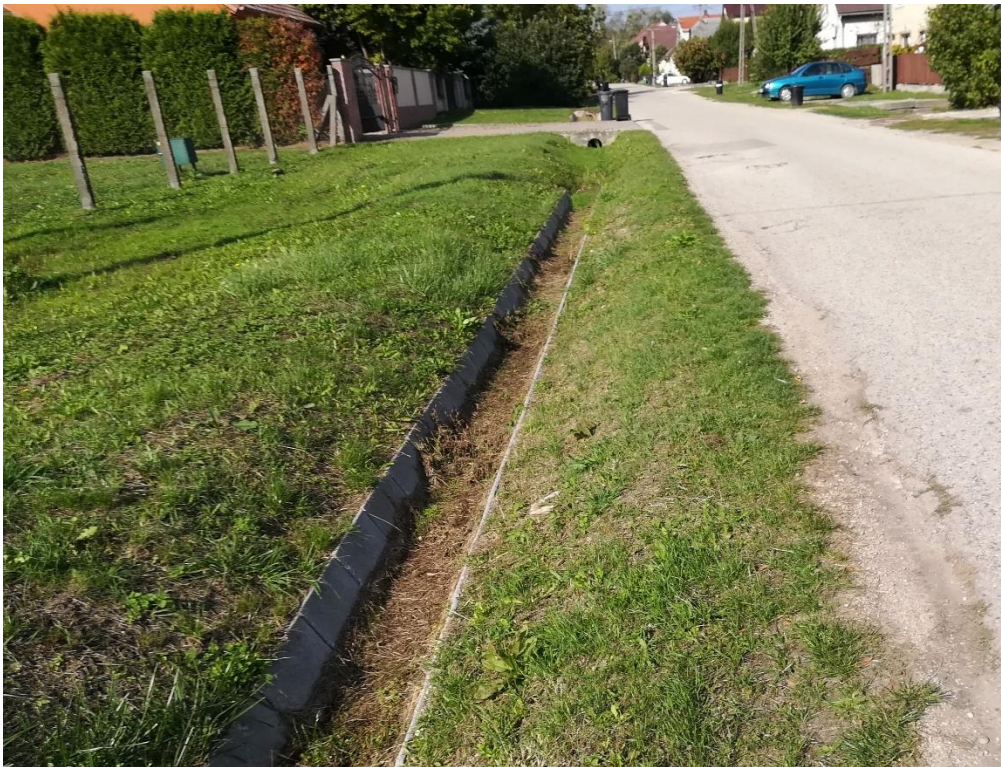
Objektum: **vizesedő terület**

Objektum leírása: **30-40 ingatlant érint, NY-i irányban a Tófürdő feletti részen is, keleten a település határáig.**

Lehetséges megoldási, intézkedési javaslat: **vízvezetés megoldása**

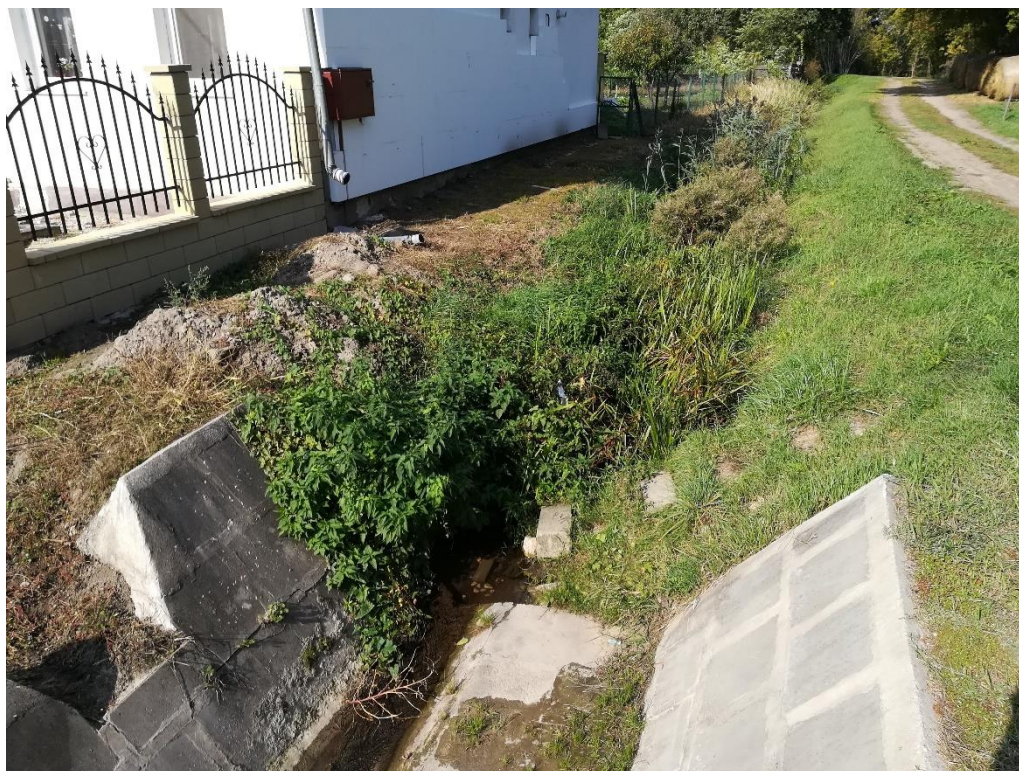
Objektum: **áteresz**

Objektum leírása: **Az út alatti áteresz szűk átmérőjű, a hordalék könnyen eltömiti, visszaduzzasztást okoz.**

Lehetséges megoldási, intézkedési javaslat: **áteresz átalakítása**

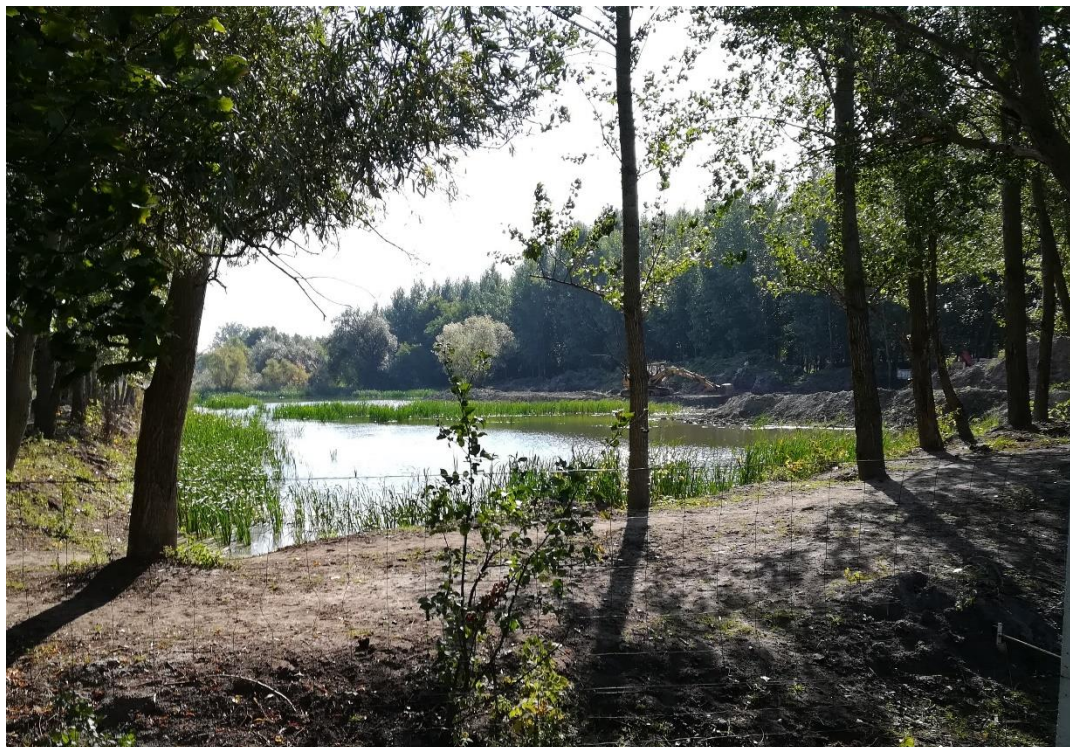
Objektum: **halastó**

Objektum leírása: **Vízhasznosítás egyik megoldása lehet, de nincs összehangolva az üzemeltetés, a vízelvezetések nem ide történnek.**

Lehetséges megoldási, intézkedési javaslat: **tervezés, üzemeltetés kialakítása**

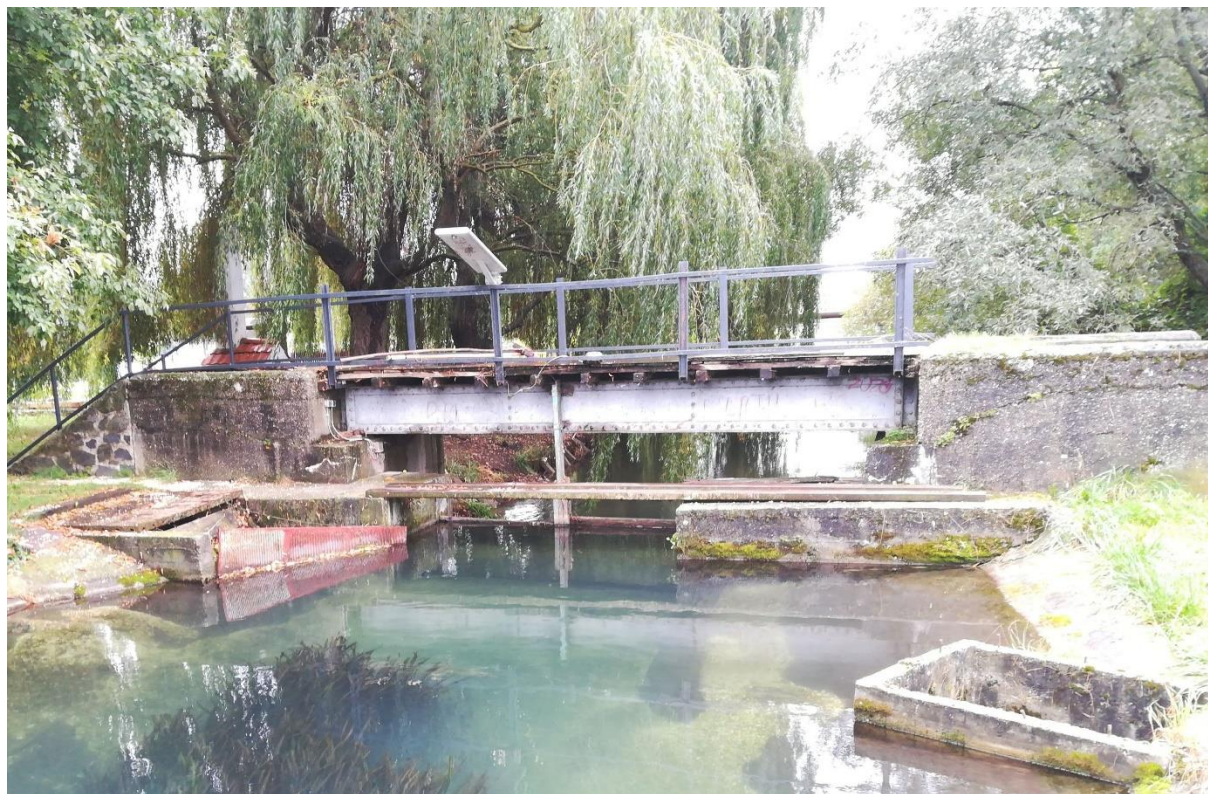
Objektum: **Pisztrángtelep**

Objektum leírása: **A vízhasznosítás egyik megoldása lehet, de a duzzasztást szabályozni kellene.**

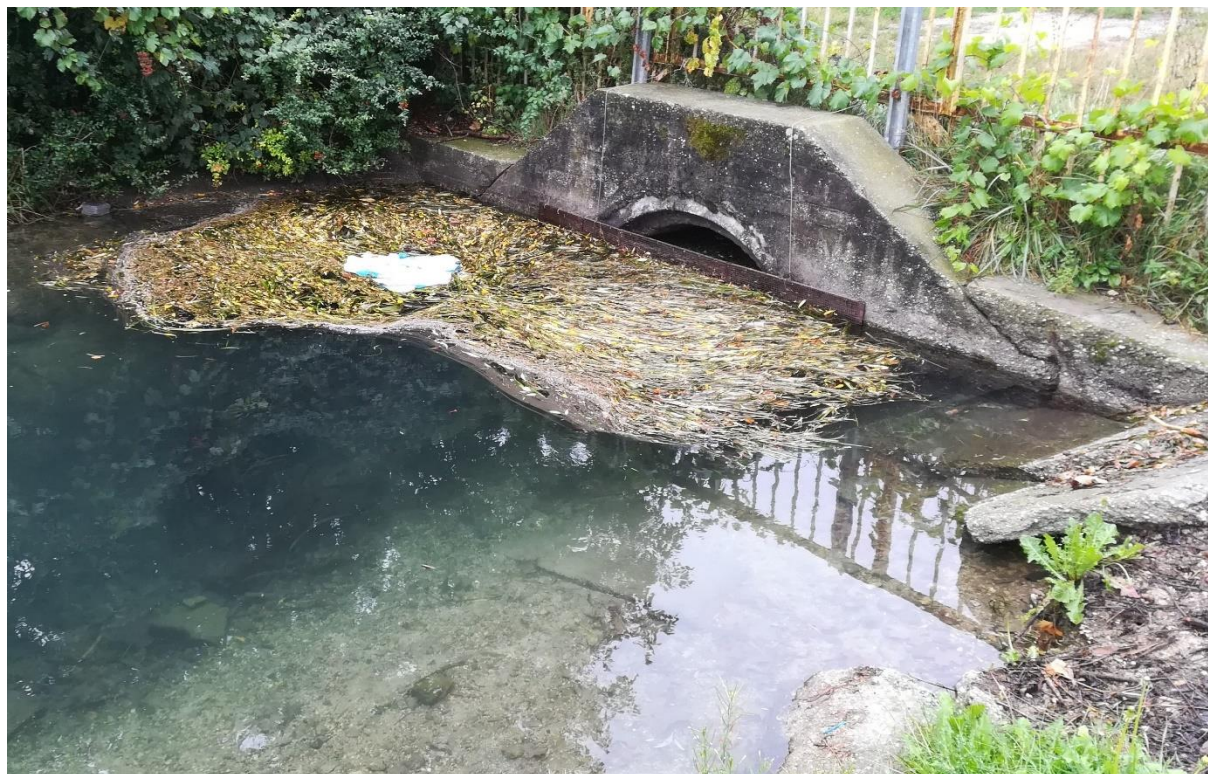
Objektum: **vizesedő terület**

Objektum leírása: **csapadékos időszakban a területen vizesedés jelentkezik, nem tisztázott a duzzasztómű szerepe**

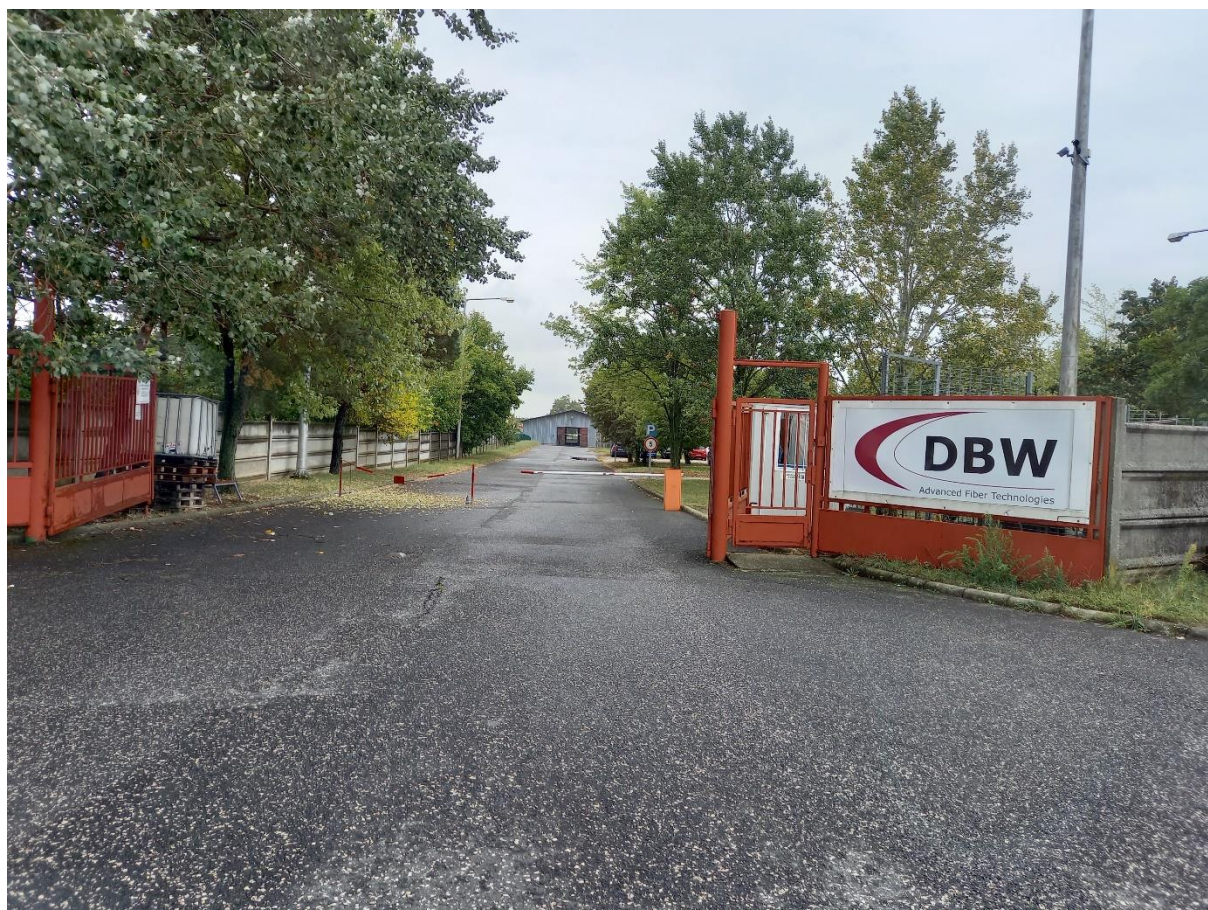
Objektum: **MÁV Fűtőház kármentesítés**

Objektum leírása: **Műszaki beavatkozás, szennyezőanyag: TPH**

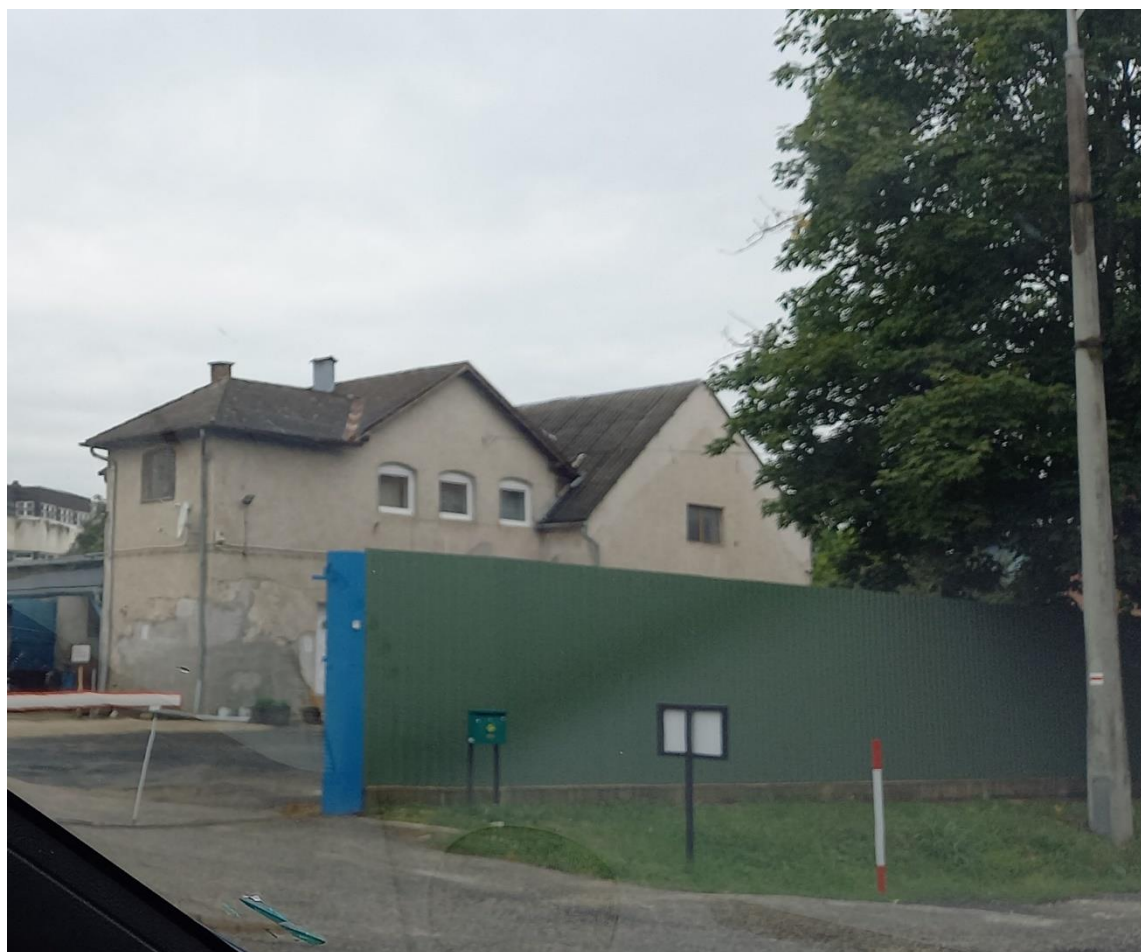
Objektum: **Rockwool kármentesítés**

Objektum leírása: **lezárt 2 db beavatkozás, szennyezőanyagok: fenol, krezolok, katechol, összes fenol, TPH; Toluol, egyéb alkilbenzolok, Naftalinok, PAH**

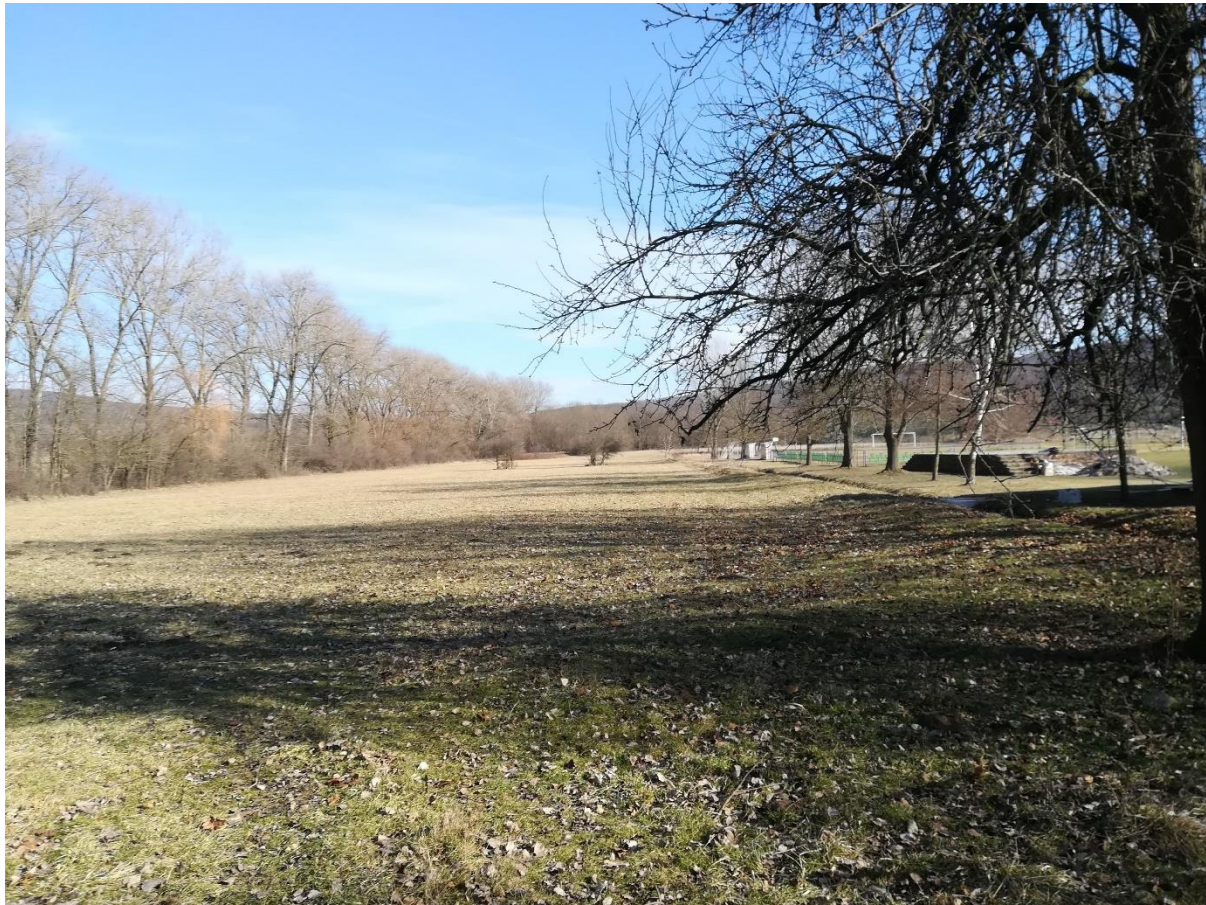
Objektum: **Eger-víz 77-es út hídnál**

Objektum leírása: **A jelenlegi hozamhoz képest nagyon széles.**

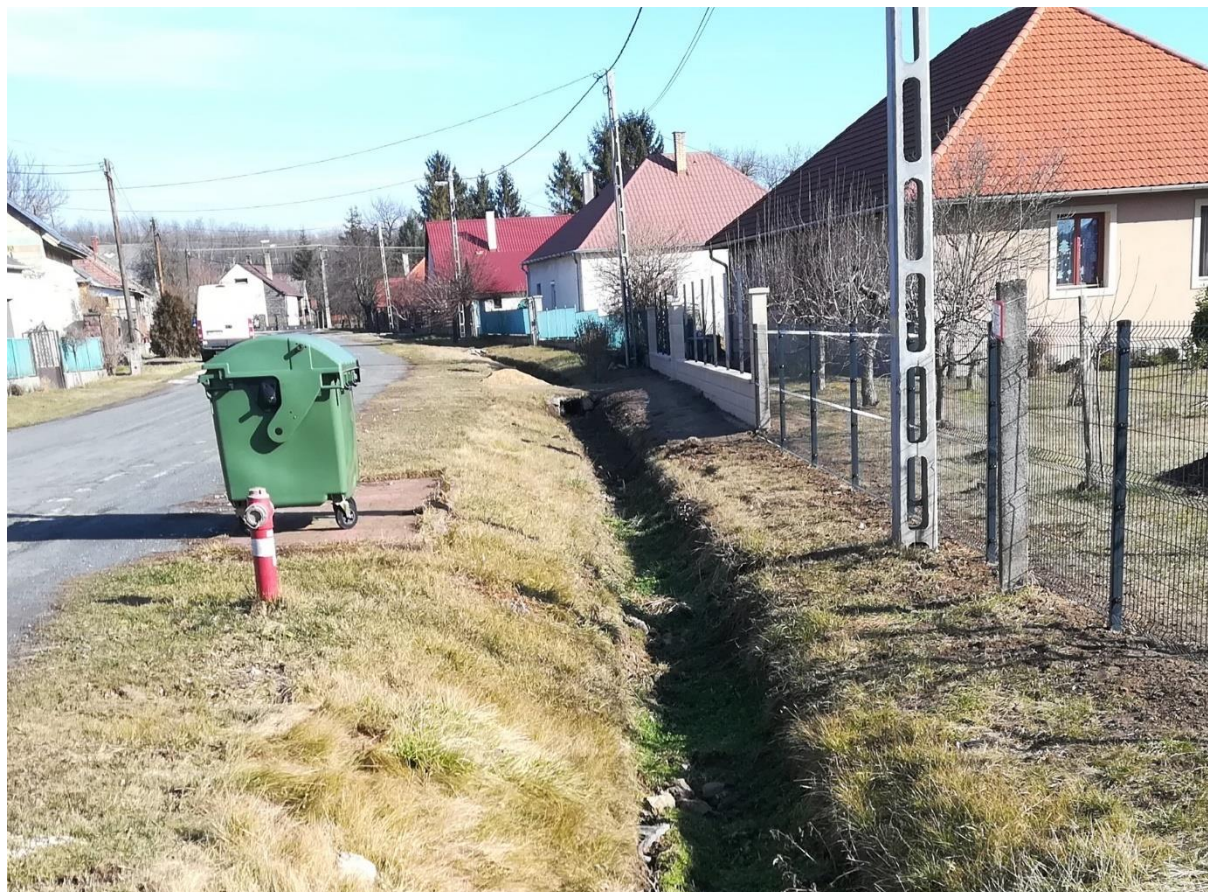
Objektum: **Vese-patak**

Objektum leírása: **Kevés víz, az átereszt látszólag megfelelő méretű az út alatt.**

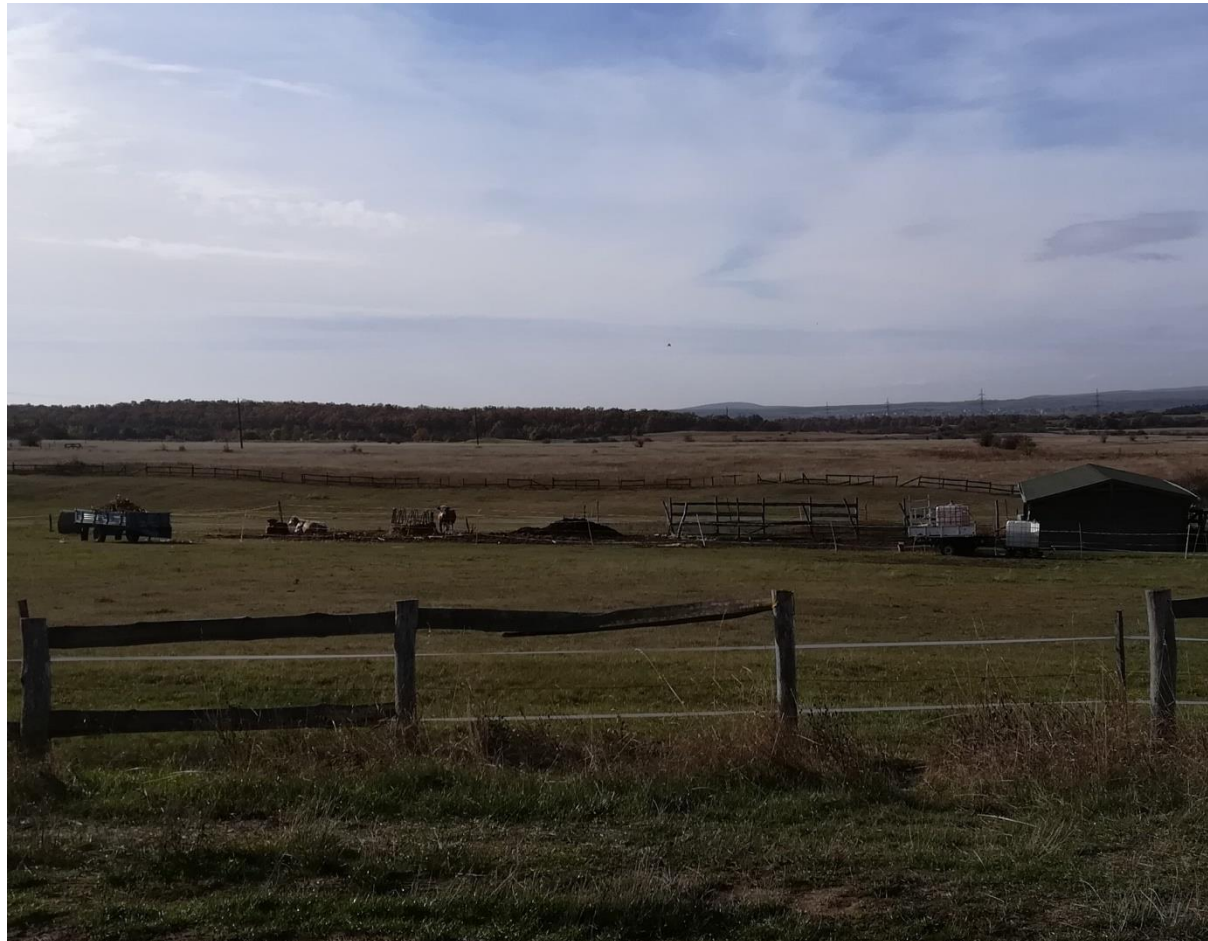
Objektum leírása: **Vizesedés most nem látszik, a domboldalról futó vízelvezető árok száraz.**

Lehetséges veszély, kockázat, probléma jellege: **vizesedés**

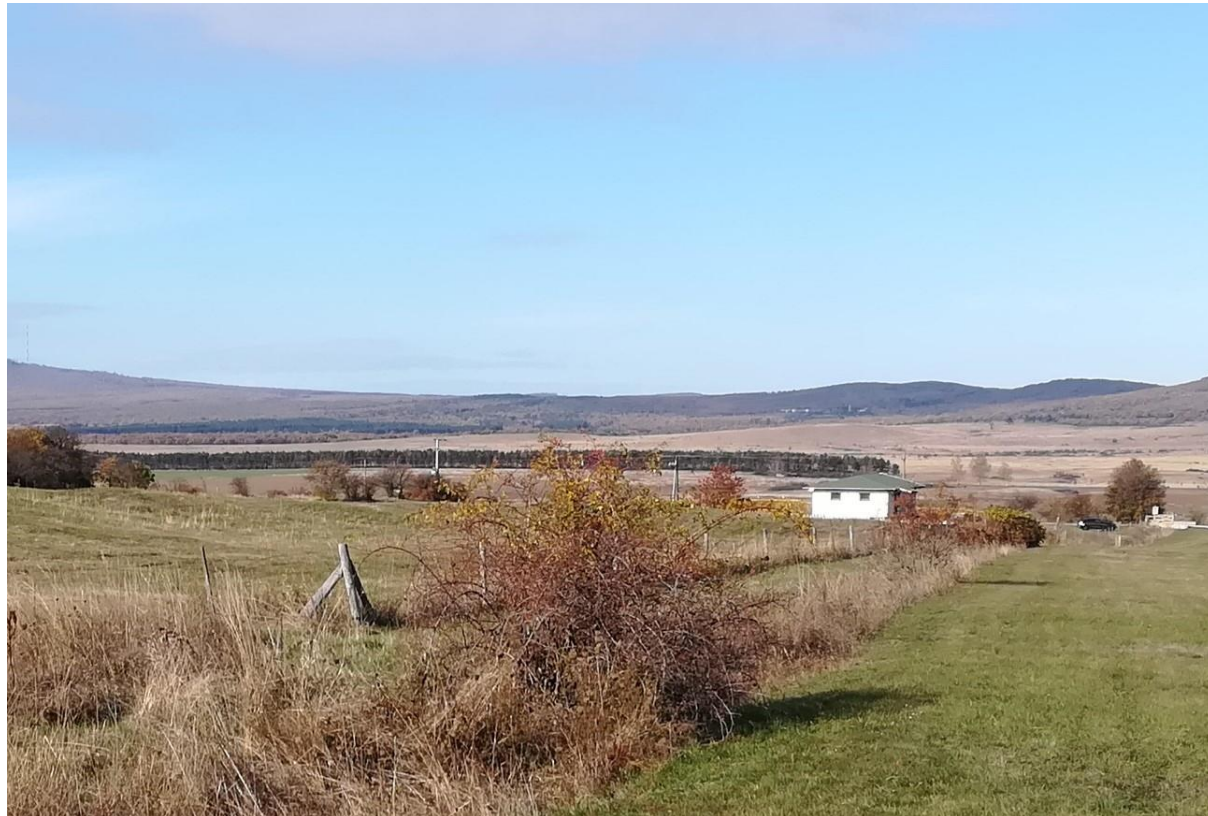
Objektum leírása: **Domboldalban, de nyílt karsztos fakadó területen található a Névtelen-4858 vízfolyás mellett.**

Lehetséges veszély, kockázat, probléma jellege: **szennyezés**

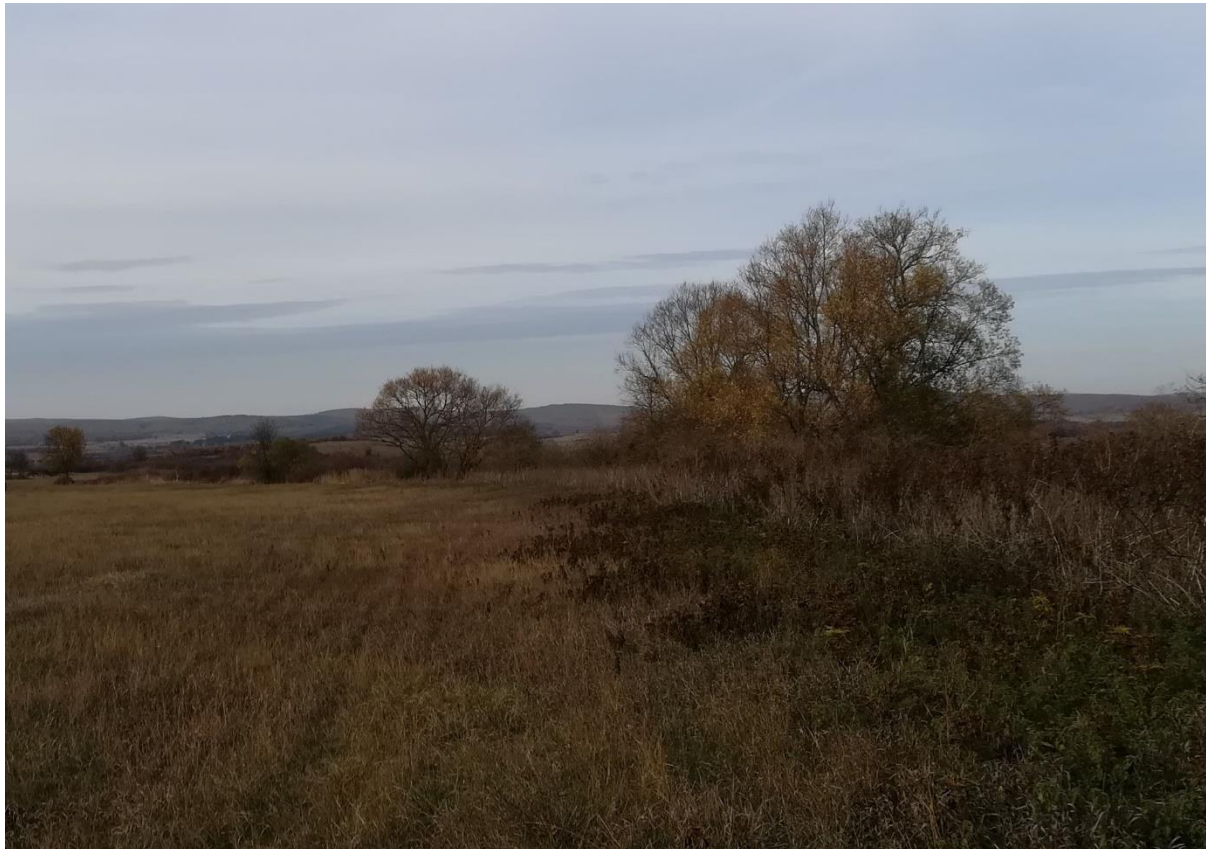
Objektum leírása: **Az árok száraz, növényzettel benőtt.**

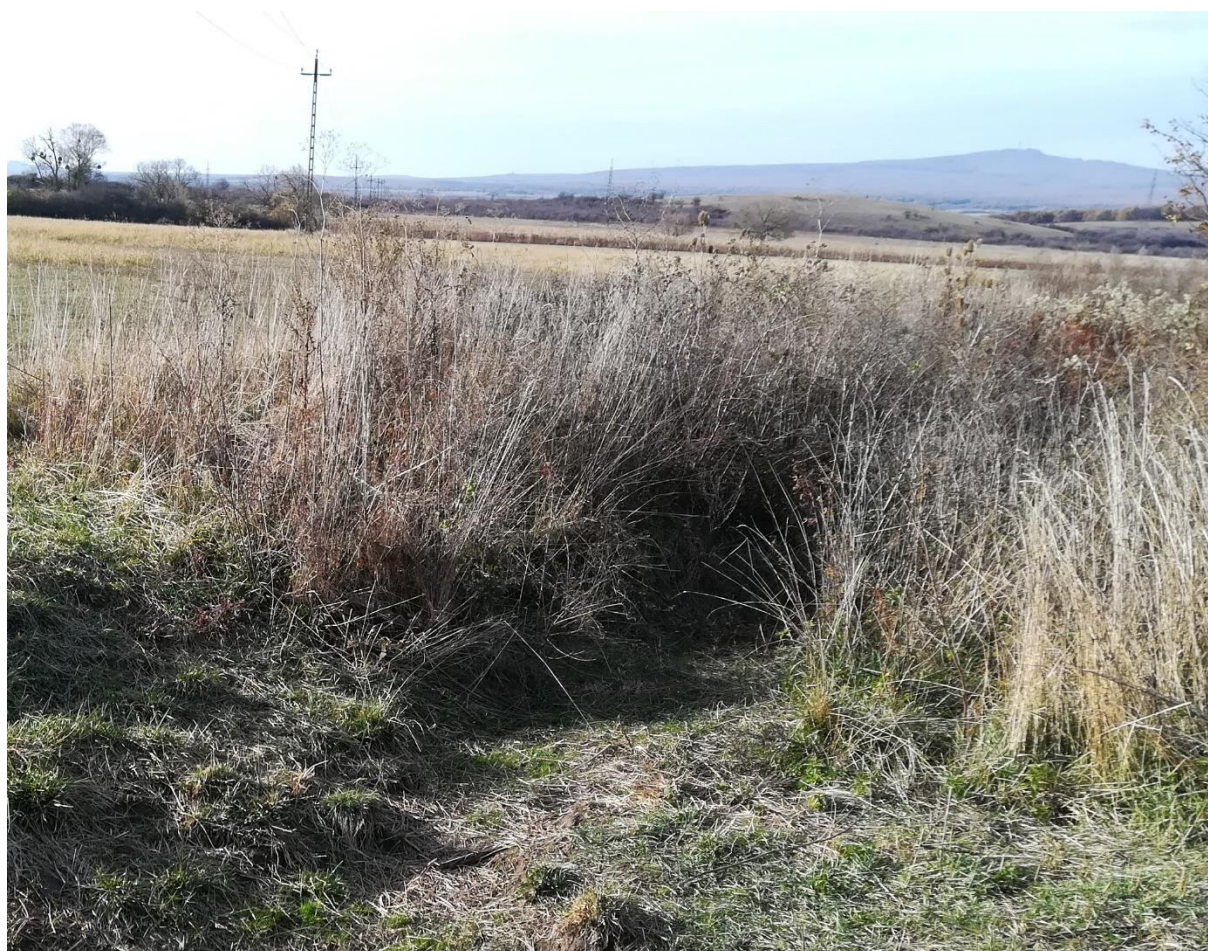
Objektum leírása: **Erdős, földutas terület, nehezen járható. A lakatlan területeken nem okoz problémát az esetlegesen fellépő vizesedés.**

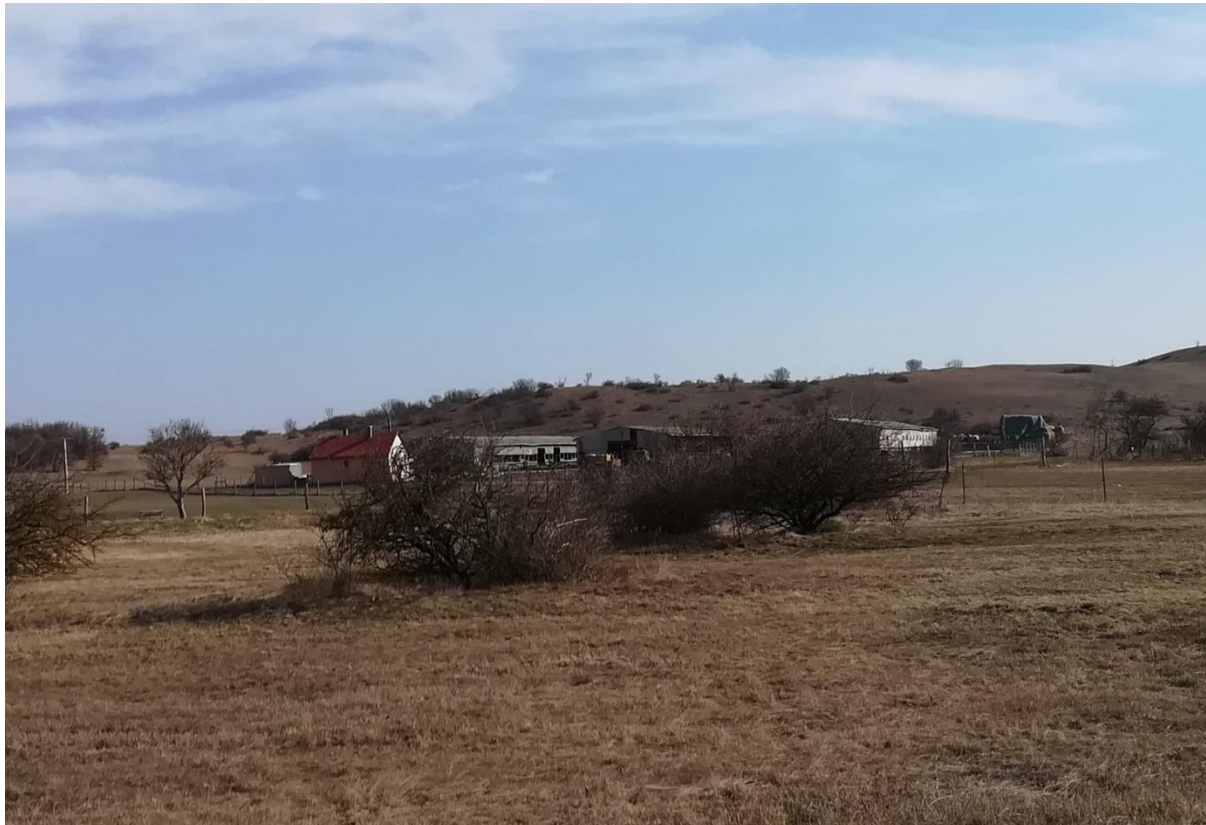
Objektum leírása: **A terület középső részén valóban szokott lenni egy, a főútról is látható vízenyős terület, mely azonban jelenleg száraz.**

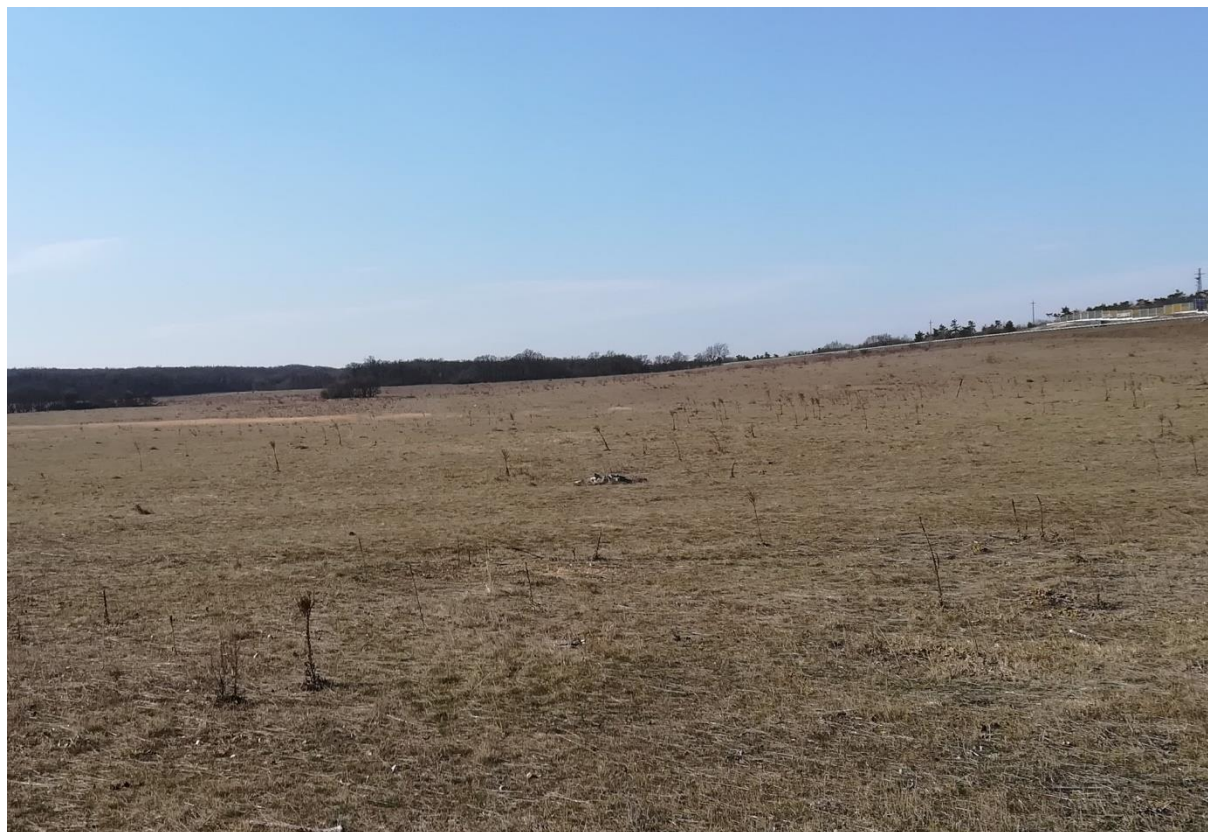
Objektum leírása: **Füves területen, bója jelzi.**

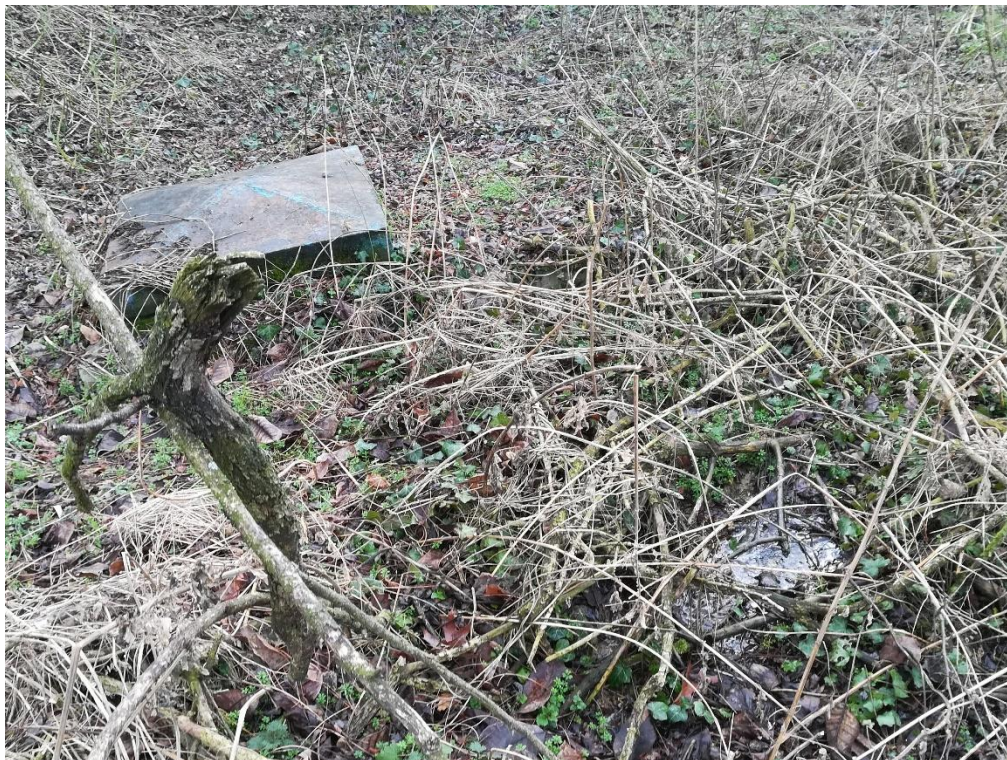
Objektum: **Pápakovácsi-2 pozitív kút**

Objektum leírása: **A kút mellett az aknából folyik ki a víz, a környezete vízenyős, egy mélyedésben összegyűlt a víz. Nem használt terület, a víz nem veszélyeztet semmit, de környéke szemetes.**

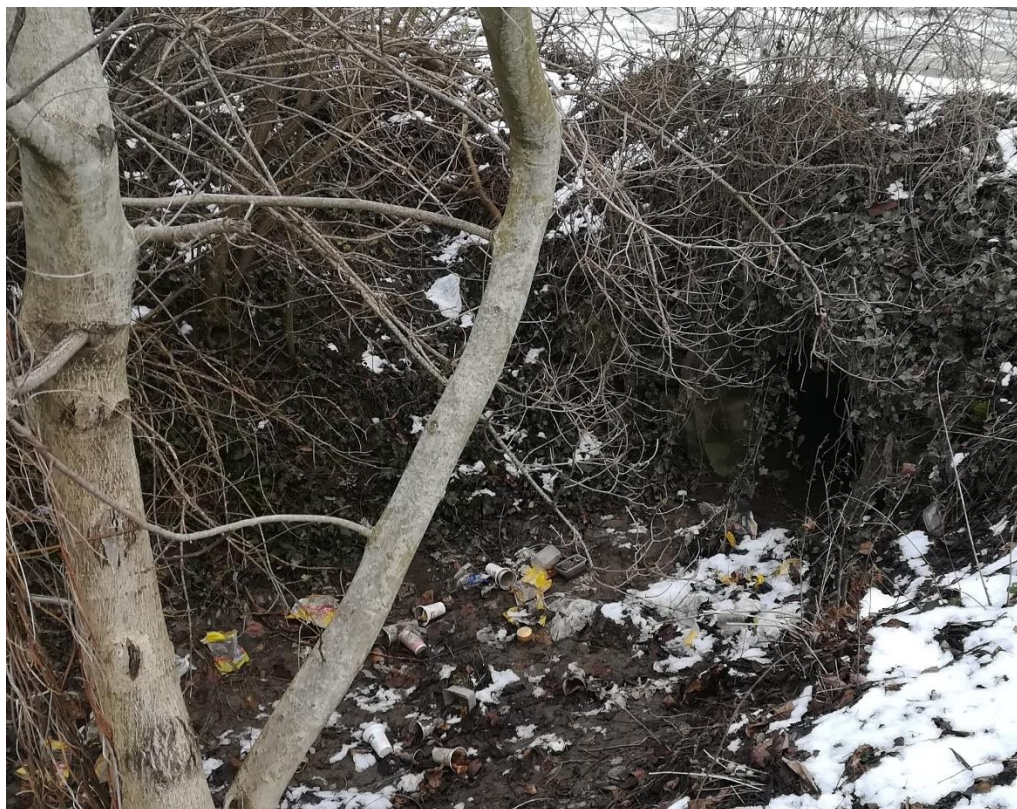
Objektum: **Mezőlaki-séd**

Objektum leírása: **Az út alatt beton átereszt, a meder száraz.**

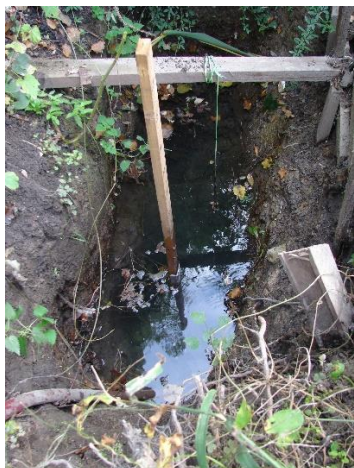
kürtő, 2012.10.

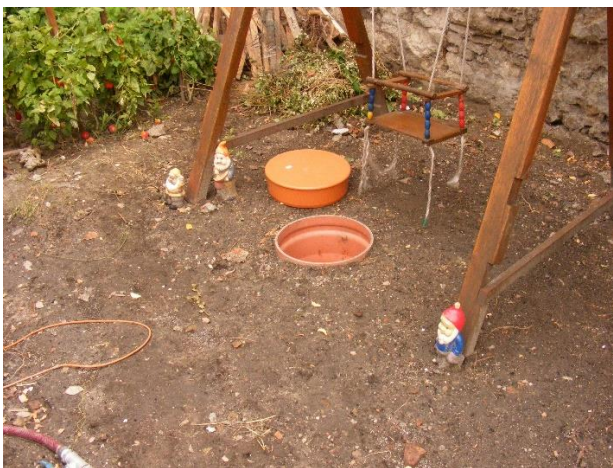
forrásfoglalás, 2013.06.

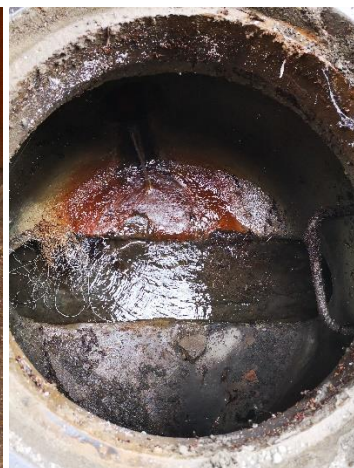
befogadó csapadékvíz akna, 2021.11.

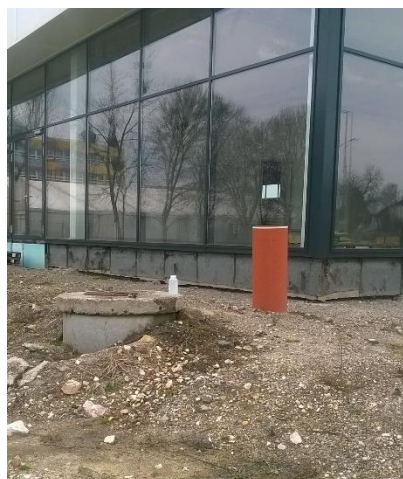
forrás, 2016.03.

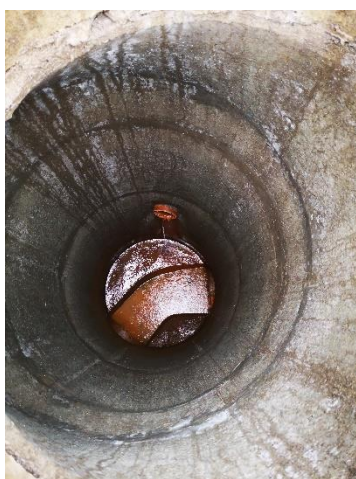
befogadó csapadékvíz akna, 2021.11.

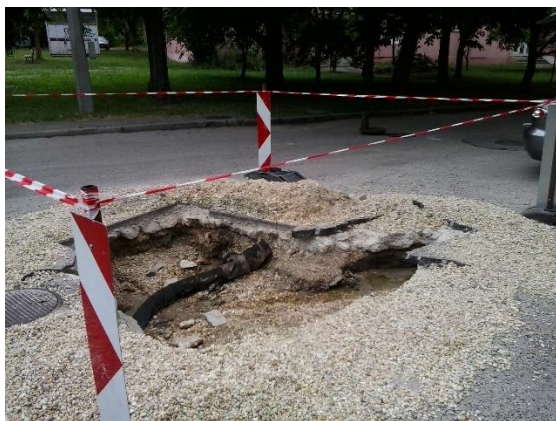
43. sz. előtti beszakadás, 2015.09.

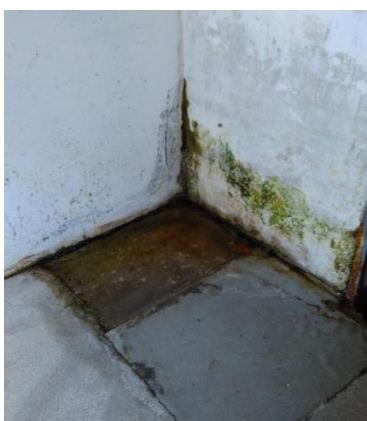
garázs vizesedés, 2016.07.

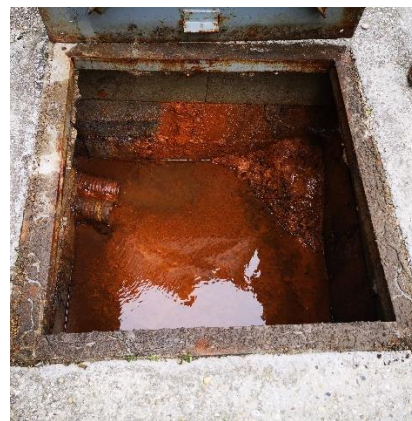
45. sz. előtti gyűjtőakna, 2021.11.

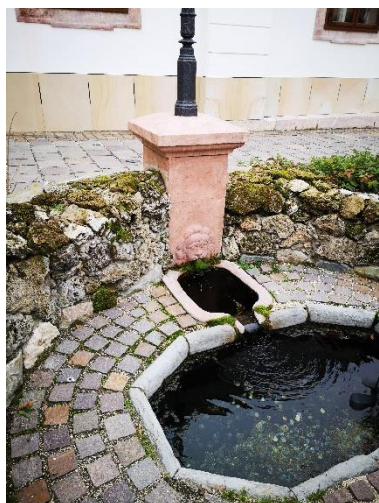
Kastély vízvezetékének forrása

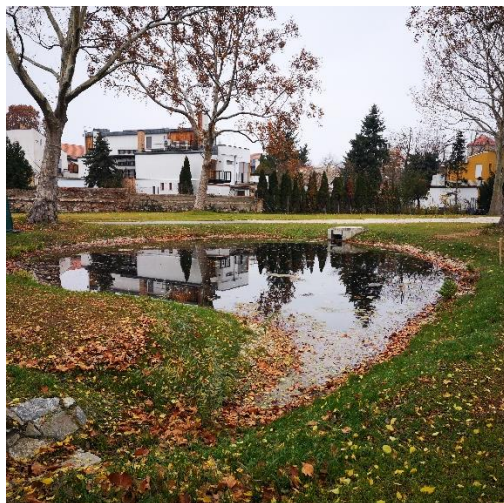
Kastély-park forrástó

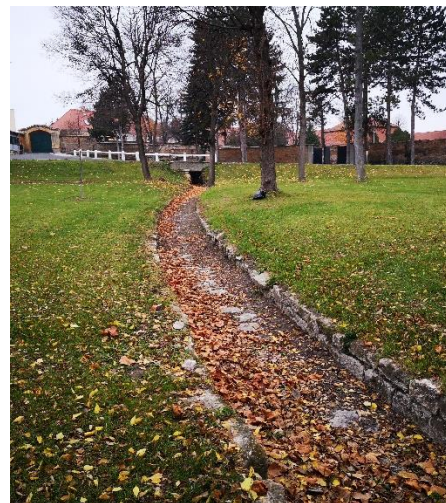
Fenti forrásvizeket fogadó árok

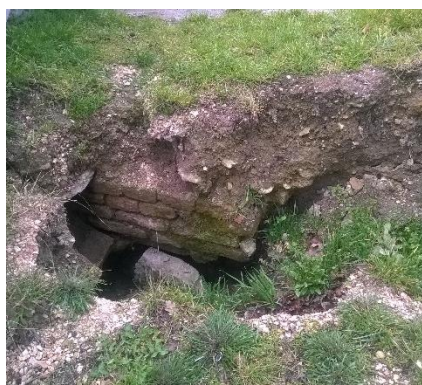
Objektum leírása: *A Tatai Vár és az Öreg-tó völgyzáró gátja alatt jelentős mennyiségű karsztvíz tör fel, amely különböző formákban meg is jelenik a területen. A gáttestből a tó medrébe kifolyó, igen nagy hozamú források kimoshatják az altalajból a finom frakciót, ami veszélyeztetheti a gát állékonyságát. A tóparti sétányon 2016-ban nagyméretű és mélységű beszakadás keletkezett közvetlenül a Vár-kút mellett. A lokális nyomáscsökkentés érdekében áttörték a kút falát, és egy csövön koncentráltan, gravitációsan került kivezetésre a karsztvíz a tóba. A gáttól távolabb, a vár udvarán fakadó vizeket drénszivárgórendszer gyűjti össze, amely a várárokba, két irányba került kivezetésre. Ennek ellenére a várfal szemmél láthatóan vizesedik, mely állékonysági szempontból veszélyes lehet.*

vizesedés, állékonysági problémák (várfal, völgyzáró gát)

Tóparti sétány beszakadás (2016)

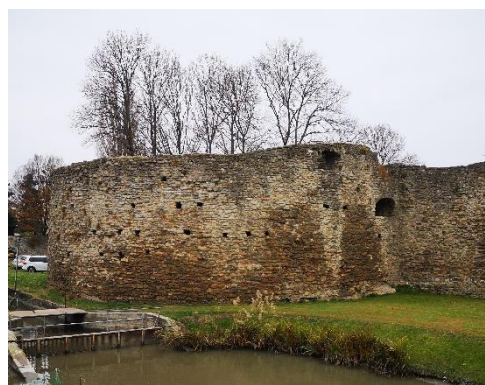
Várfal vizesedése

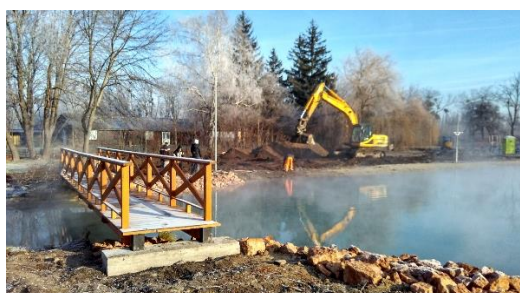
Projekt száma, neve:	2056 DKH veszélyeztetett területek		
Helyszín:	Tata		
Bejárás időpontja:	2021.11.17		
Adatrögzítő neve:	Maller Márton		
Objektum:	Fényes-fürdő forrásai		
Objektum jellege:	terület		
Objektum típusa:	források, felszín alatti víz		
Objektum helye/címe:	2890 Tata, Fényes fasor		
Objektum koordináta:	Grófi tó	EOVY: 594507 m	EOVX: 258656 m
	Körtefás-forrás	EOVY: 594396 m	EOVX: 258563 m
	Feneketlen tó forrása	EOVY: 594121 m	EOVX: 258463 m
	Sarki-forrás	EOVY: 594398 m	EOVX: 258450 m
	Védett-forrás	EOVY: 594239 m	EOVX: 258421 m
Objektum leírása:	<i>A Fényes-fürdő a település egyik legmélyebben fekvő területe, ezért a karsztvízszint emelkedése itt jelentkezett először. A legjelentősebb hozammal a Grófi-tó medrében tör fel a karsztvíz, de a fürdő területén több helyen is vannak források, illetve diffúz módon is megjelenik a víz összesen mintegy 15 ezer m³/nap hozammal. Az elapadást követően a Grófi tó medrét agyagpaplannal borították, majd a karsztvíz újbóli megjelenése után felszedték.</i>

Grófi-tó meder-és partrendezése, 2016.12.

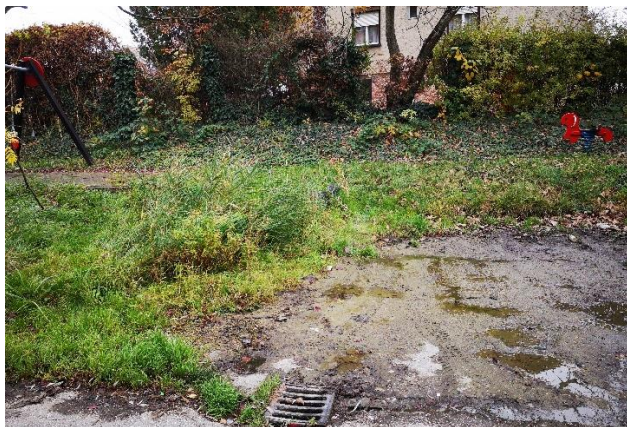
Lehetséges veszély, kockázat, probléma jellege:	<i>A parkolóban a vizesedés még gondot okoz, néhány parkolóhely folyamatosan sárban áll, ami megnehezíti a használatot.</i>		
Sürgősség, időszerűség:	<i>A karsztvízszint változásától, és a parkoló fakadóvízeinek intenzitásától függően.</i>		
Lehetséges megoldási, intézkedési javaslat:	<i>A forrásfoglalást érdemes lenne szépen kiépíteni. A feltörő víz a parkoló mögötti játszótéren egy rendezettebb, nagyobb vizes játszótérbe visszaforgatható lenne.</i>		
Terület tulajdonos(ok):	közterület, Tata Város Önkormányzata		
Érintettek:	lakosság		
Megjegyzések:	-

A Menich kút mellett, mélyebb területen fakadó karsztvíz
