FELMÉRÉSI ADATLAP
DKH VESZÉLYEZTETETT TERÜLETEK FELMÉRÉSE

Projekt száma, neve: **2056 DKH veszélyeztetett területek**

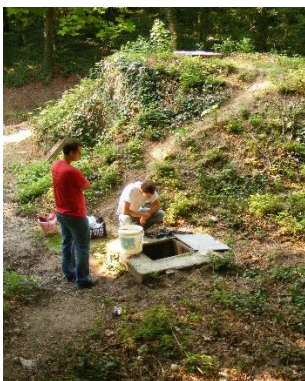
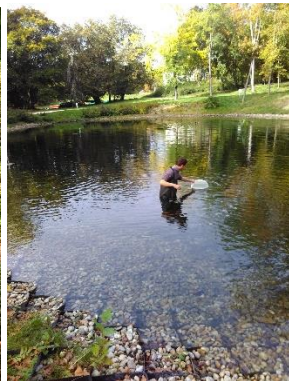
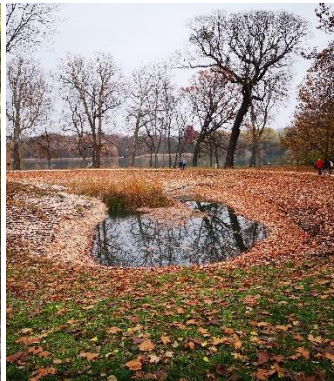
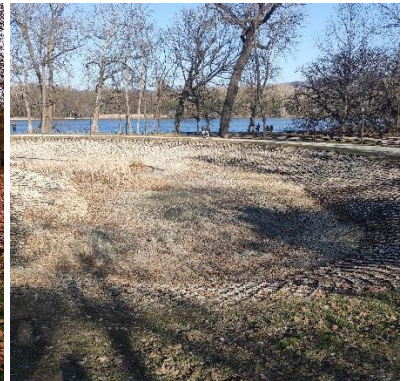
Projekt száma, neve:	2056 DKH veszélyeztetett területek		
Helyszín:	Tata		
Bejárás időpontja:	2022.03.13		
Adatrögzítő neve:	Maller Márton		
Objektum:	Tükör-forrás és Vizimadár tó		
Objektum jellege:	pont		
Objektum típusa:	forrás		
Objektum helye/címe:	2890 Tata, Angol-park		
Objektum koordináta:	EOVY: 596400 m	EOVX: 256445 m	
Objektum leírása:	<p>Az Angol-park egyik legmélyebb pontján helyezkedik el, de a többi tatai forráshoz viszonyítva még mindig elég magasan. A forrás és az egykori meder környezete az elapadás után elhanyagolódott, de a kürtő és az aknája fennmaradt. A karsztvízszint emelkedésével a környező területet és a tómedret rendezték még mielőtt elérte a víz a terepszintet. A Vizimadár-tóban a karsztos víztartó visszatöltődésével 2018-ig emelkedett a vízszint, az elmúlt évek csapadékhiánya miatt azonban elkezdett csökkenni, és jelenleg teljesen száraz a meder, így a Malom-patak vízpótlása sem biztosított a forrásból.</p>

Lehetséges veszély, kockázat, probléma jellege:	<p>Itt a legnagyobb problémát jelenleg az okozza, hogy a korábbi előrejelzések 140 m B.f. körül várták a karsztvízszintek állandósulását, amely 2018-ban is csak a 138 m B.f. szintet érte el, jelenleg azonban már csak 136 m B.f. körül van a térség karsztvízszintje. Az Angol-parkban helyreállították a Malom-patak medrét és a Tükör-forrástavat (Vizimadár-tó), a patakon malomkerék látványelem is működne. Az utóbbi száraz időszak következtében azonban a mederbe nem tért vissza a víz.</p>		
Sürgösség, időszerűség:	A tájképi megjelenés miatt fontos lenne a vízpótlás.		
Lehetséges megoldási, intézkedési javaslat:	A karsztvízszint újbóli emelkedése, vagy mesterséges vízpótlás		
Terület tulajdonos(ok):	közterület, Tata Város Önkormányzata		
Érintettek:	kiemelt turisztikai terület		
Megjegyzések:	-

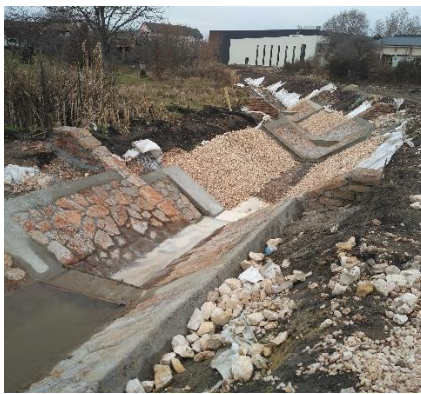
Projekt száma, neve:	2056 DKH veszélyeztetett területek	
Helyszín:	Tata	
Bejárás időpontja:	2021.11.17	
Adatrögzítő neve:	Maller Márton	
Objektum:	Kismosó-forrás	
Objektum jellege:	pont	
Objektum típusa:	forrás	
Objektum helye/címe:	2890 Tata, Nagykert utca 3.	
Objektum koordináta:	EOVY: 594661 m	EOVX: 255408 m
Objektum leírása:	<p>2011-ben észlelték először a Tanuszoda alatti szakaszon, hogy a Kismosó-patak korábbi medrében vizesedések jelentkeznek. Az évek elteltével, a karsztvízszint emelkedésével egyre nagyobb területek kerültek víz alá, majd 2015-ben a Kismosó-forrásmedencéje is újrafakadt. 2018 tavaszán indultak el a patak mederrendezési munkálatai. A területen első lépésben a forrásmedence feltárását kezdték meg. (forrás: Tata.hu)</p> <p>Ezt követően esztétikus módon kialakították (helyreállították) a korábbi mosómedencét, illetve rendezték a levezető medret is a Kismosó-patak felső szakaszán. A megújult mederszakasz a beruházás keretében tanösvénnyel is bővült.</p>

a forrás és a meder rendezése

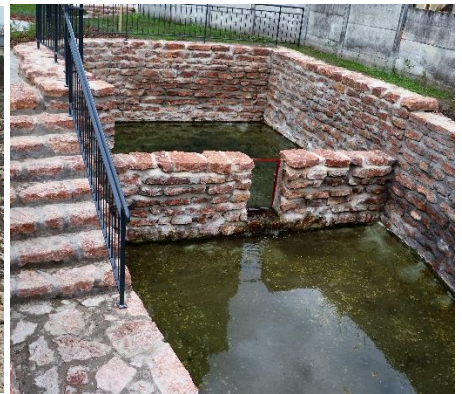
helyreállított forrásmedence

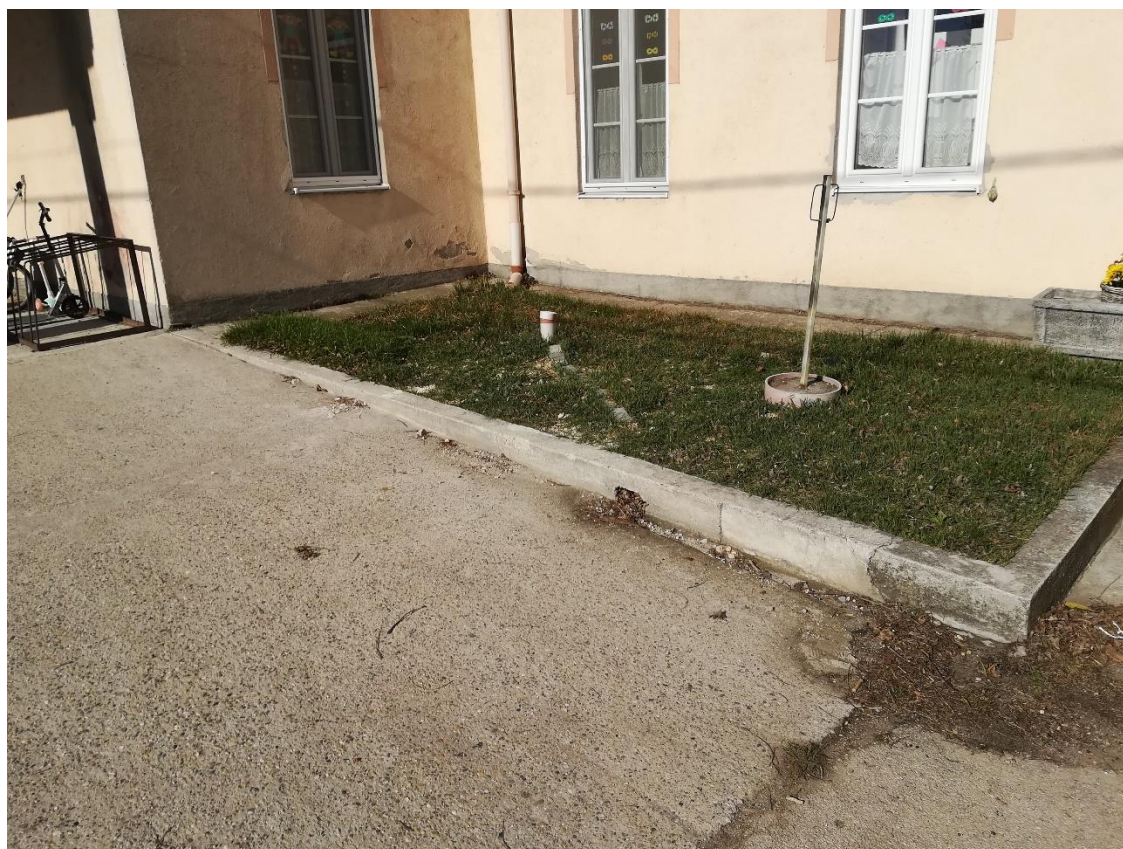
Objektum leírása: **Polgármesteri hivatal, óvoda pincéje időszakosan vizesedik**

Lehetséges veszély, kockázat, probléma jellege: **vizesedés**

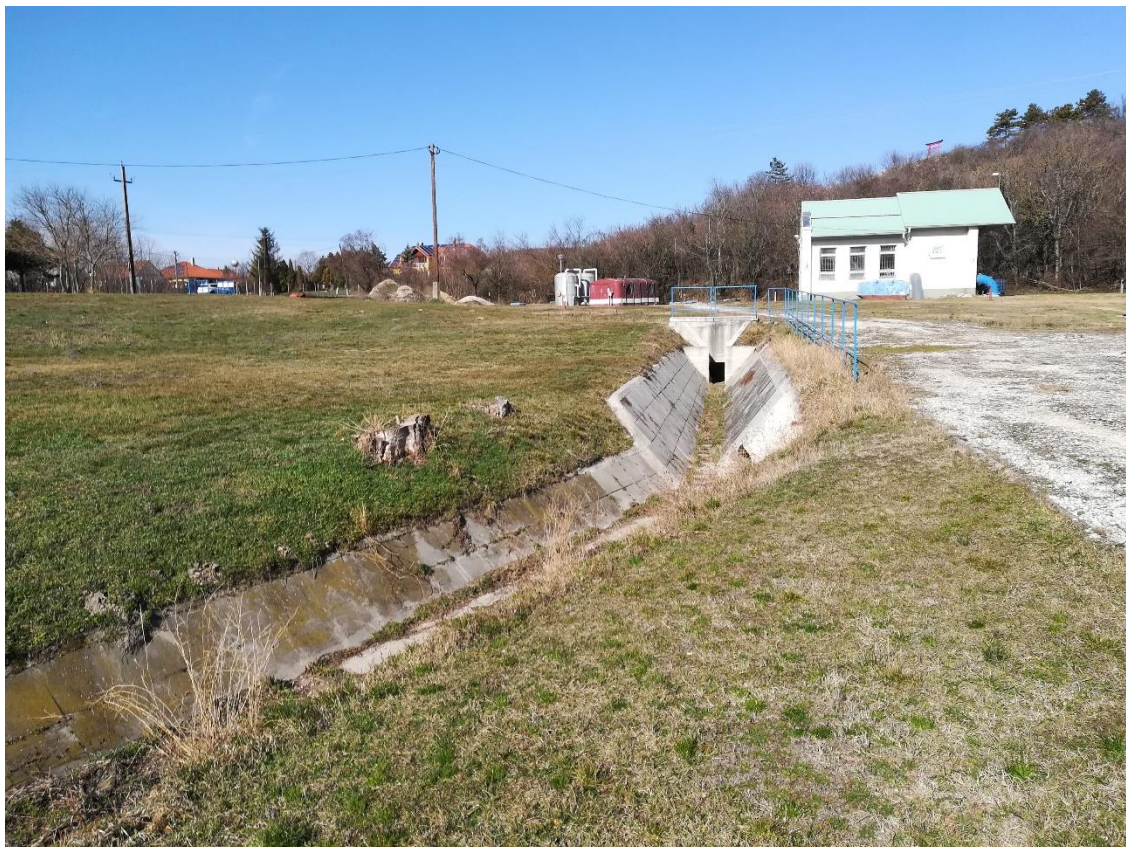
Objektum leírása: **Pozitív kút, vízellátás**

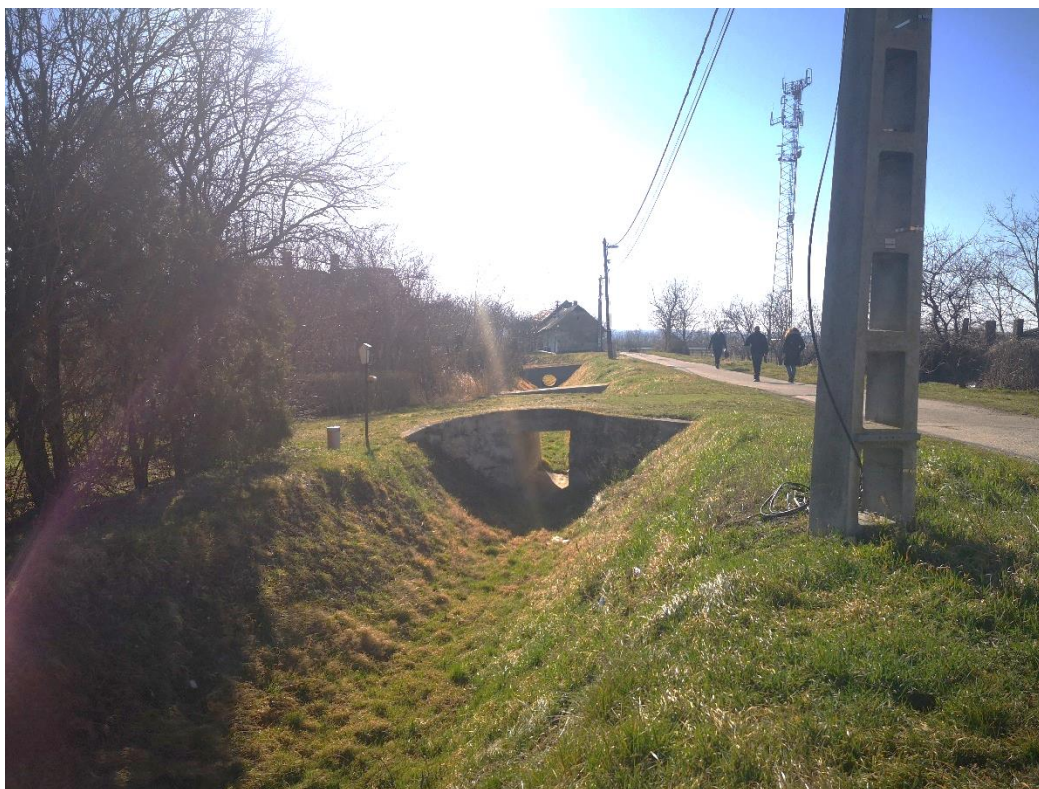
Objektum leírása: **Halastó-menti árok Alsótabán utca, átereszek állapota jó, rendezett, tiszta meder, szántó felé szűkül és benőtt**

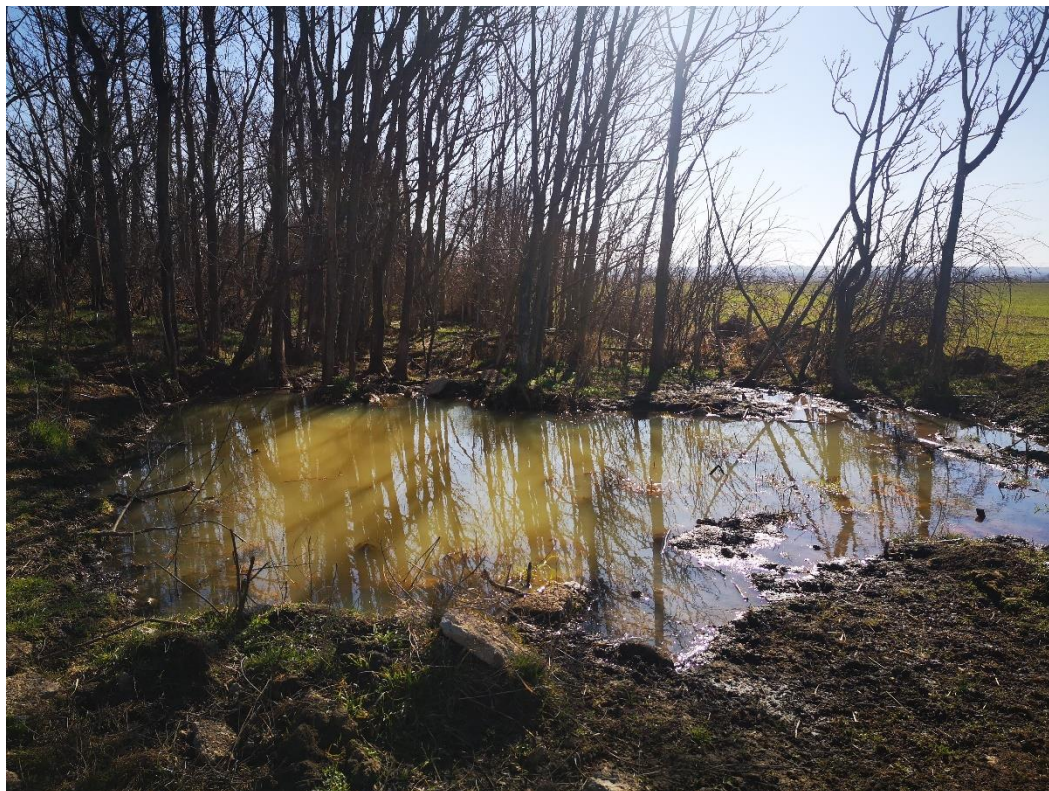
Objektum leírása: **Forrásfakadás Zsombékos-árok, vasas kiválás, kis vizes élőhelyet/itatót táplál**

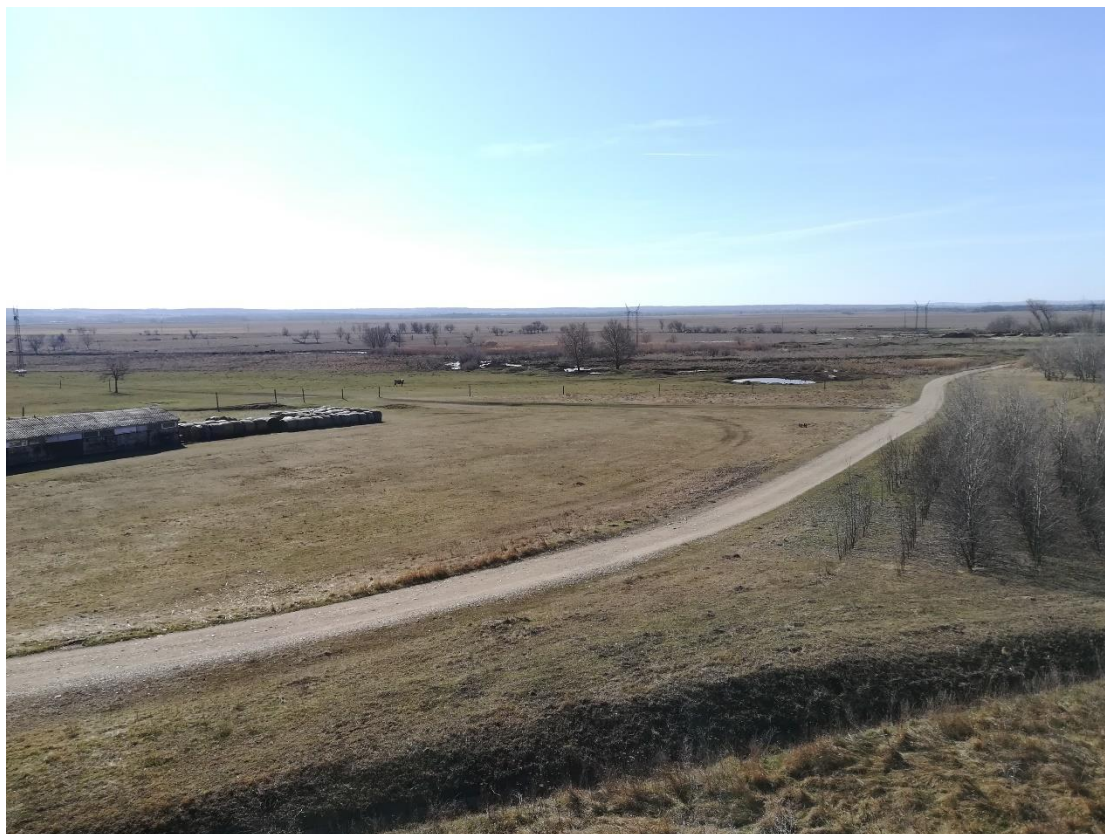
Objektum leírása: **Fakadóvizek állattartó telepeken**

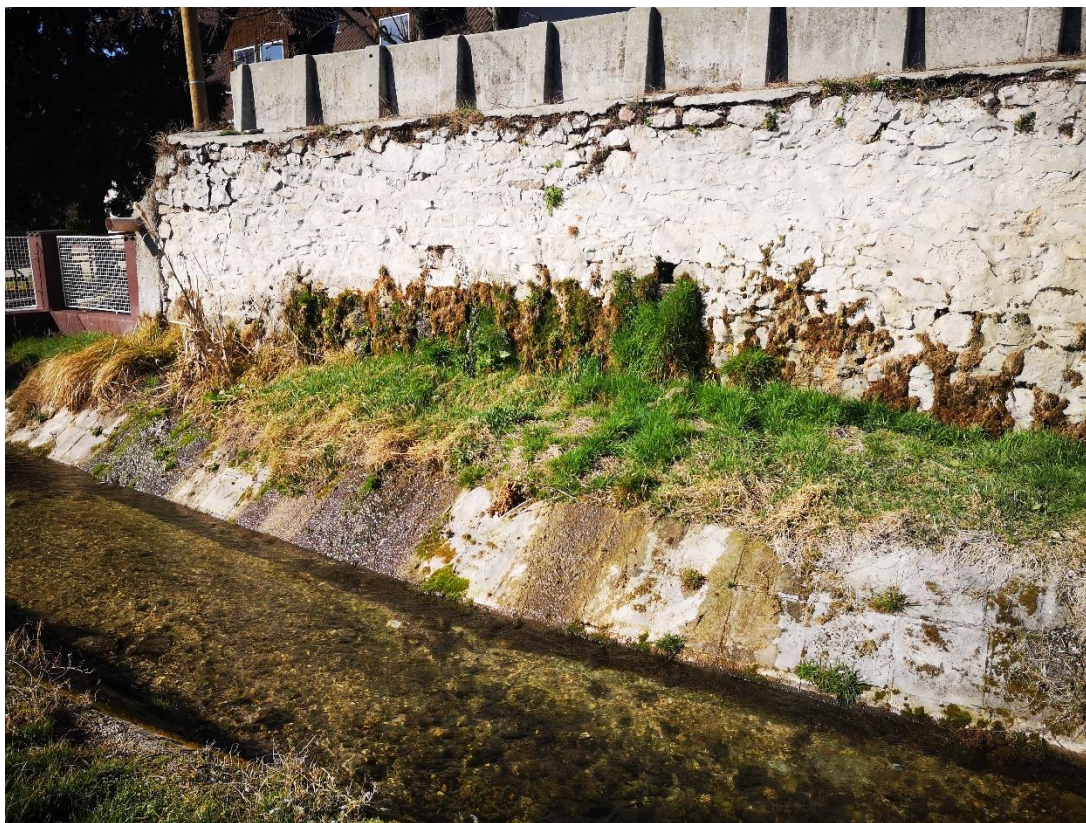
Objektum leírása: **Inota vízesés, "várfalon" csugrás, állékonysági problémák**

Lehetséges megoldási, intézkedési javaslat: **állékonysági vizsgálatok**

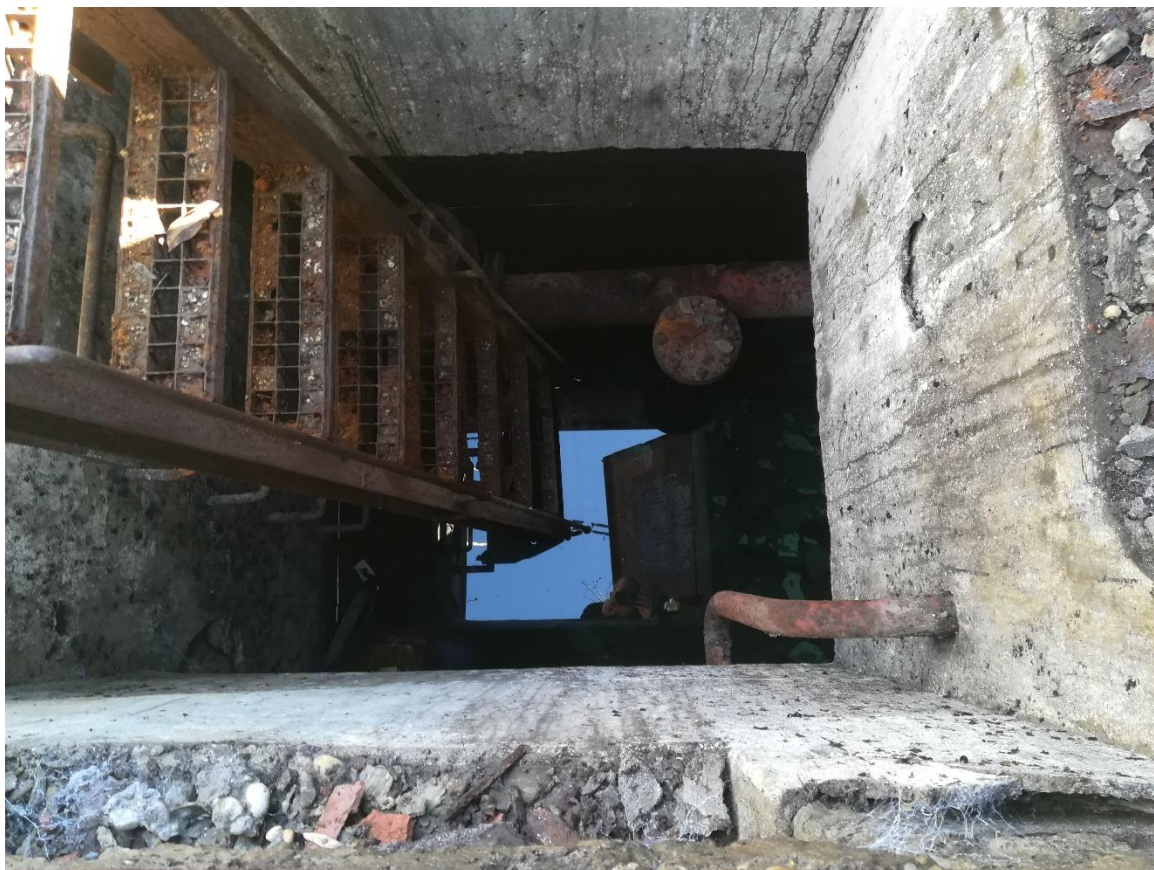
Objektum leírása: **Kútakna vízzel**

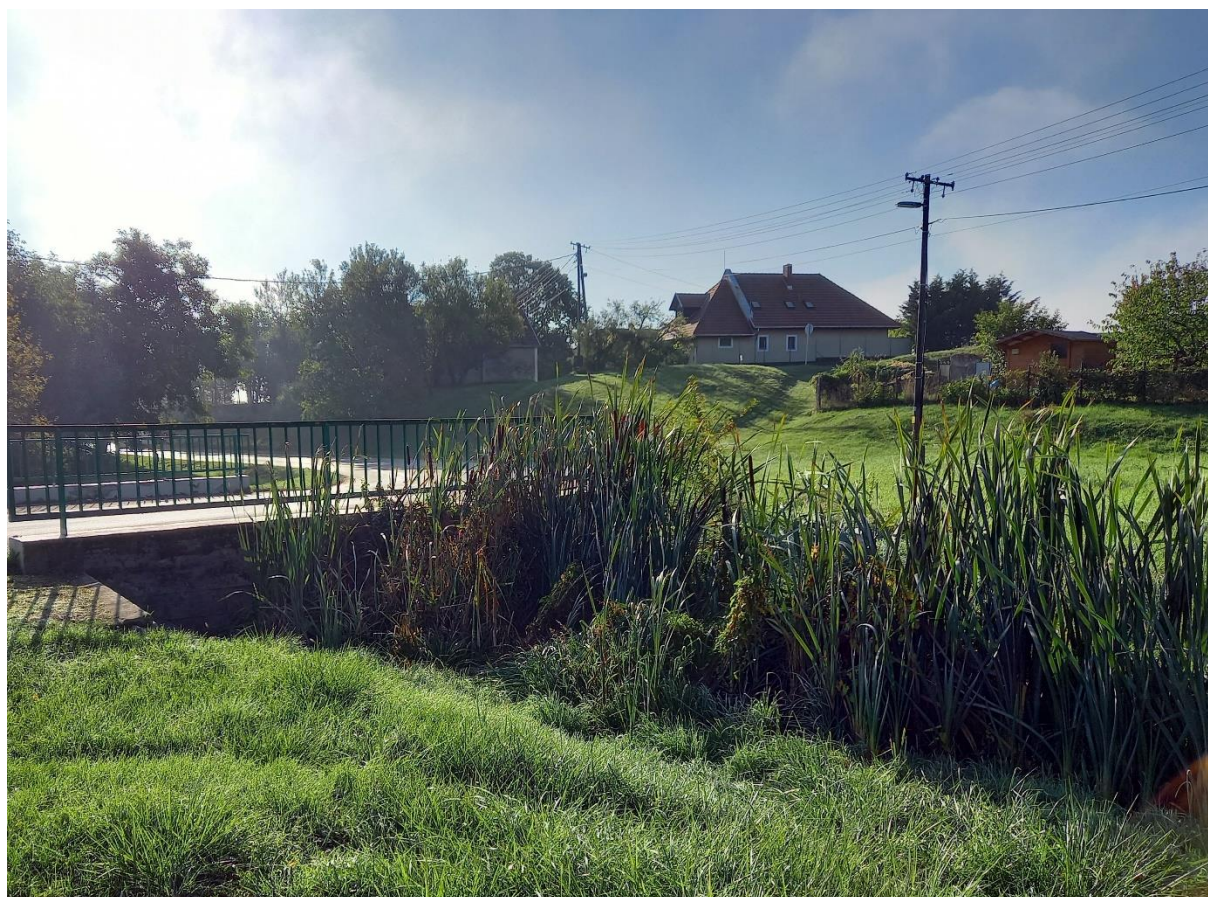
Objektum: **Csorsza-patak hídnál**

Objektum leírása: **A patak vize eltűnik a széles mederben, a meder erősen benőtt (nád, gyékény), helyenként szemetes.**

Lehetséges megoldási, intézkedési javaslat: **karbantartás**

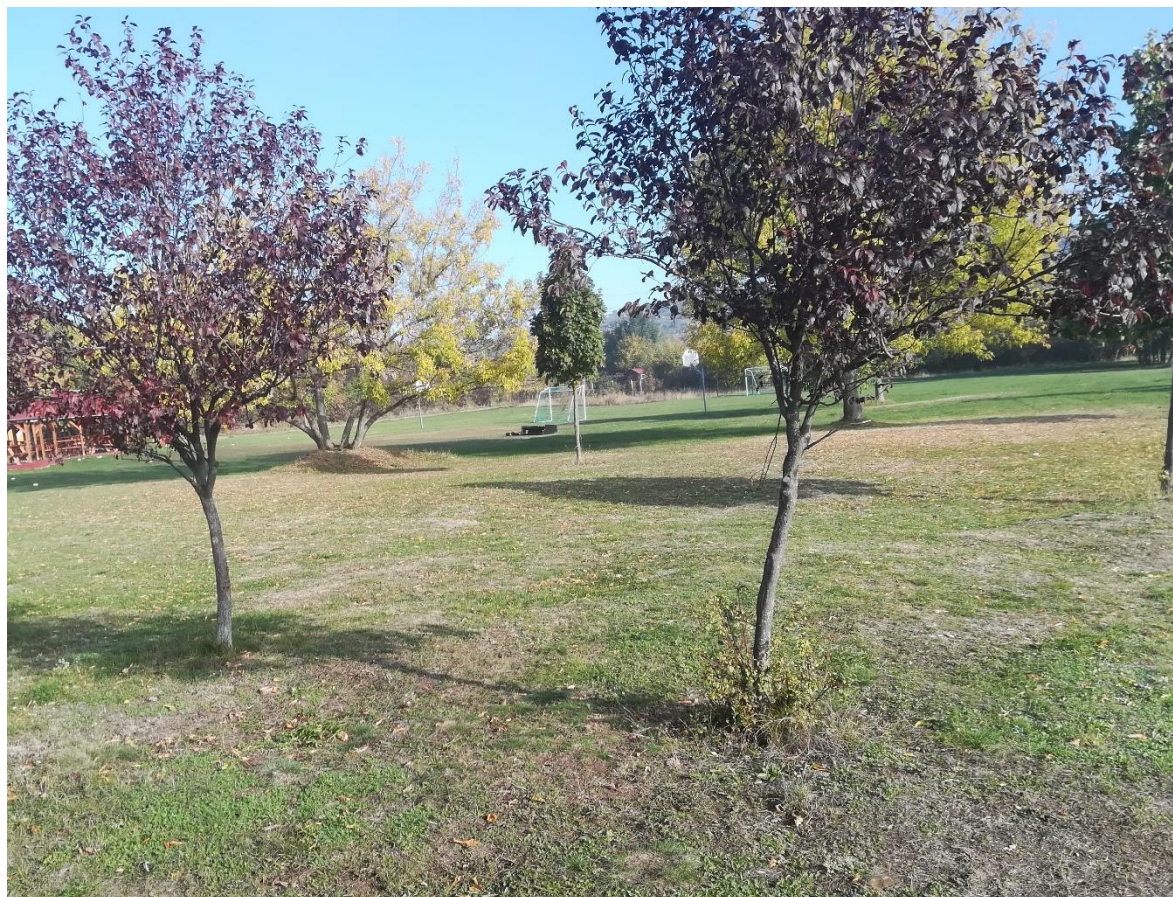
Objektum: **vizes terület**

Objektum leírása: **Vizesedés nyomai nem észlelhetők, szőlők, kiskertek, prérházak jelentik a területhasználatot**

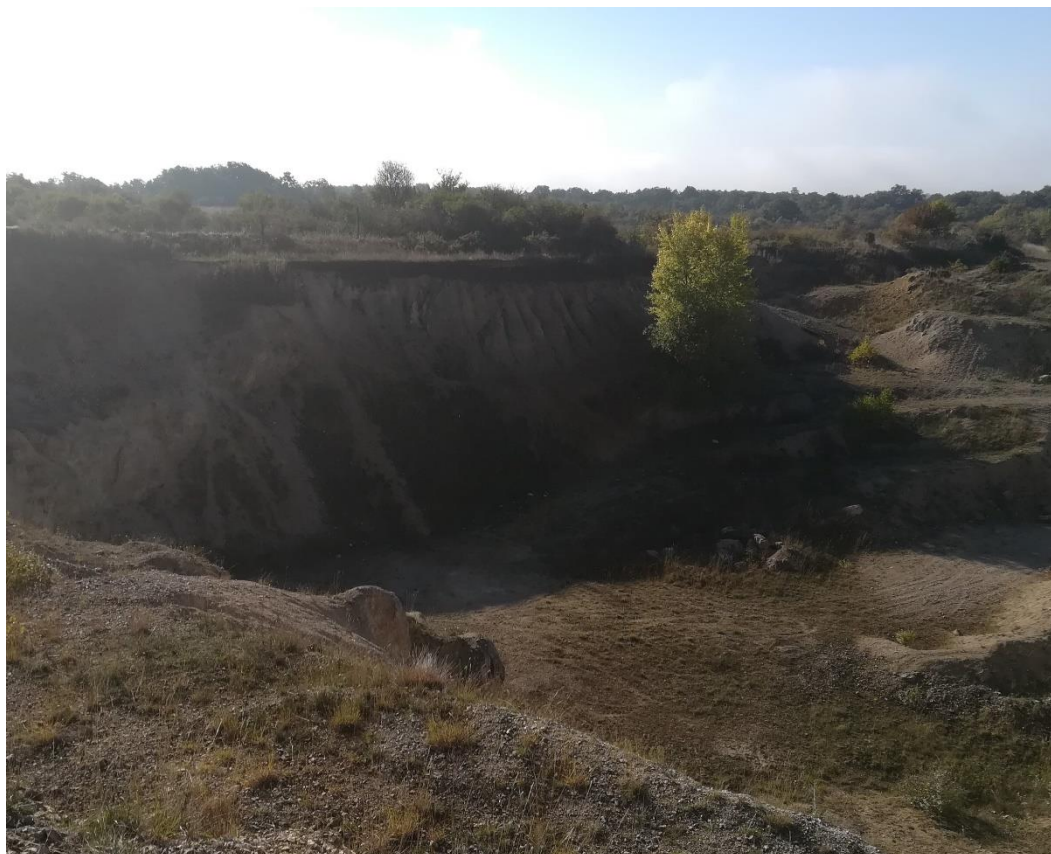
Objektum: **murvabánya**

Objektum leírása: **a községtől keletre, de már a veszélyeztetett területen kívül található a felhagyott murvabánya. Aljzatán vizesedés nyomai nem láthatók.**

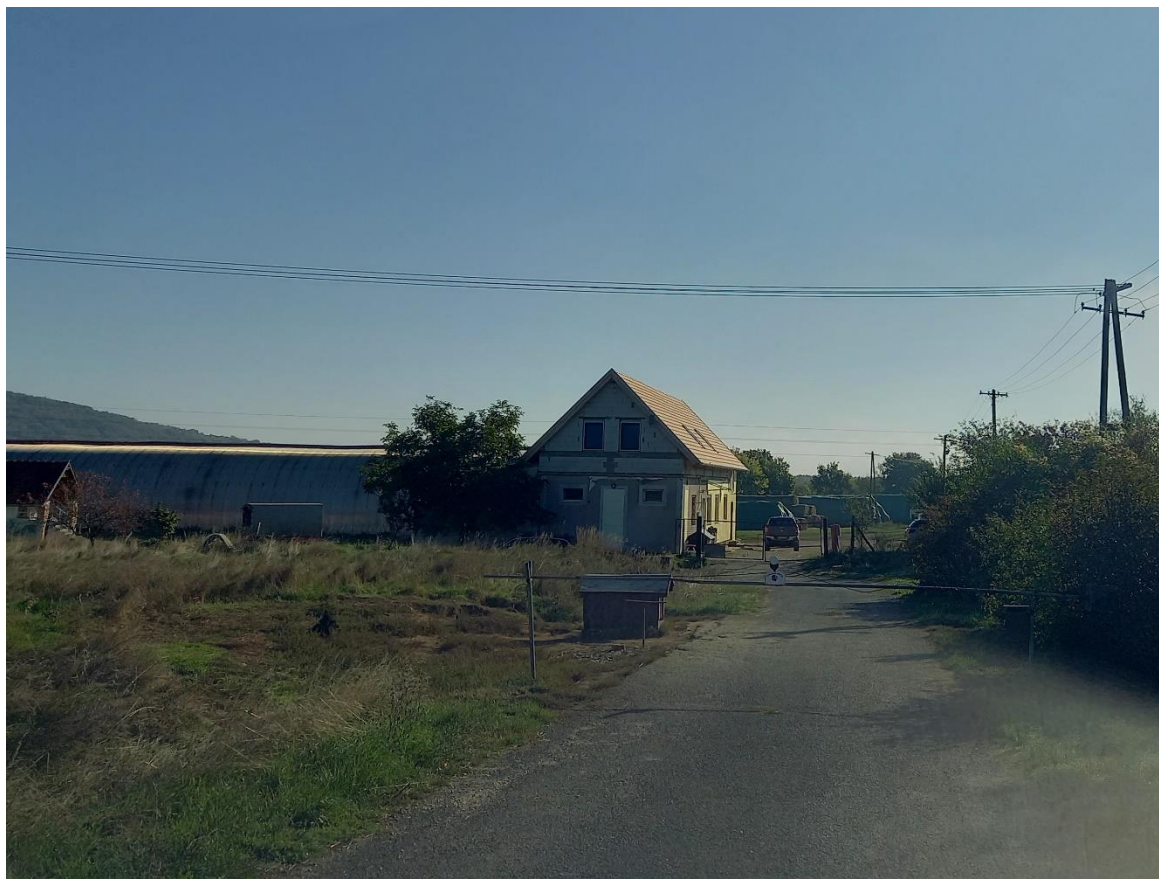
Objektum: **juhászat**

Objektum leírása: **Tagyontól délre, nyílt karsztos fakadási területen működik, vizesedés nem észlelhető.**

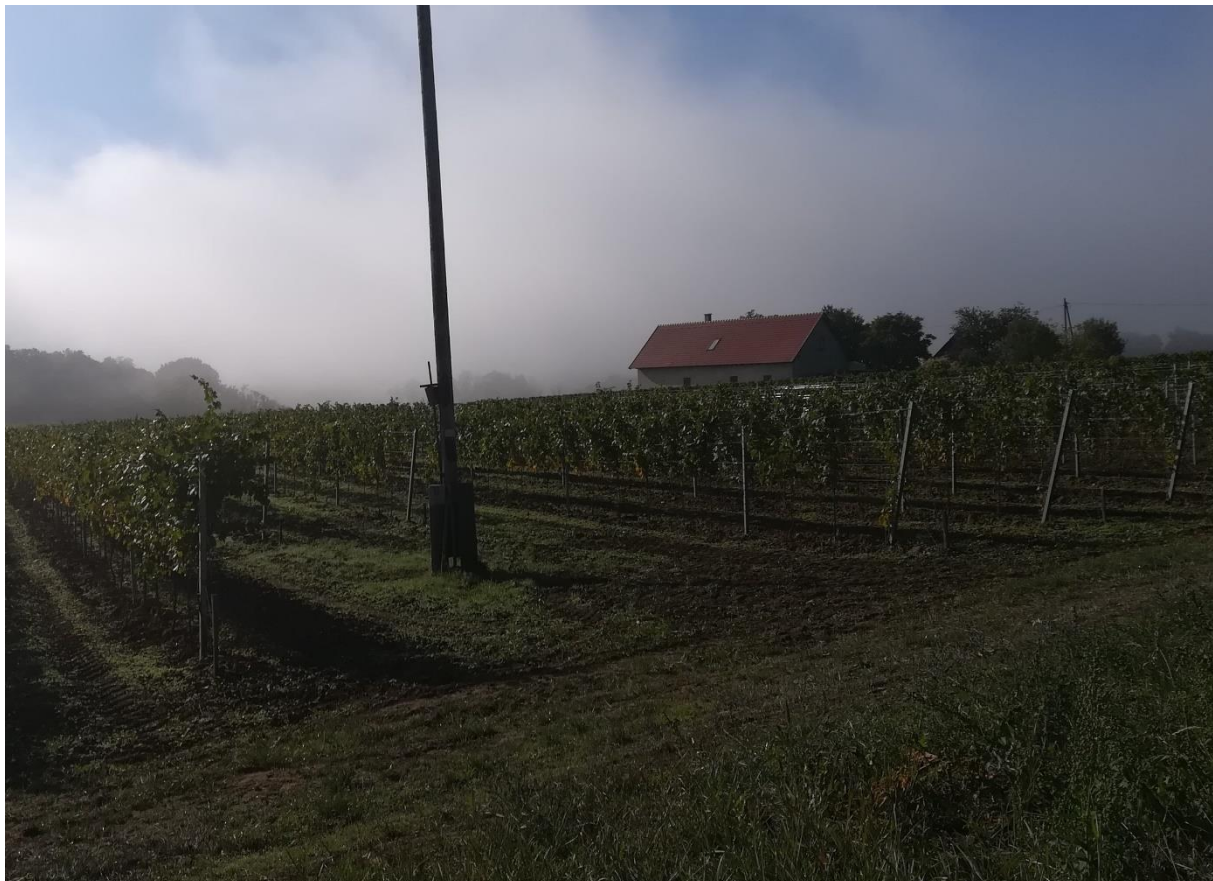
Objektum: **szőlő**

Objektum leírása: **vizes területek nem látszódnak, szőlők, pincék találhatók, rendkívül köves, száraz terület.**

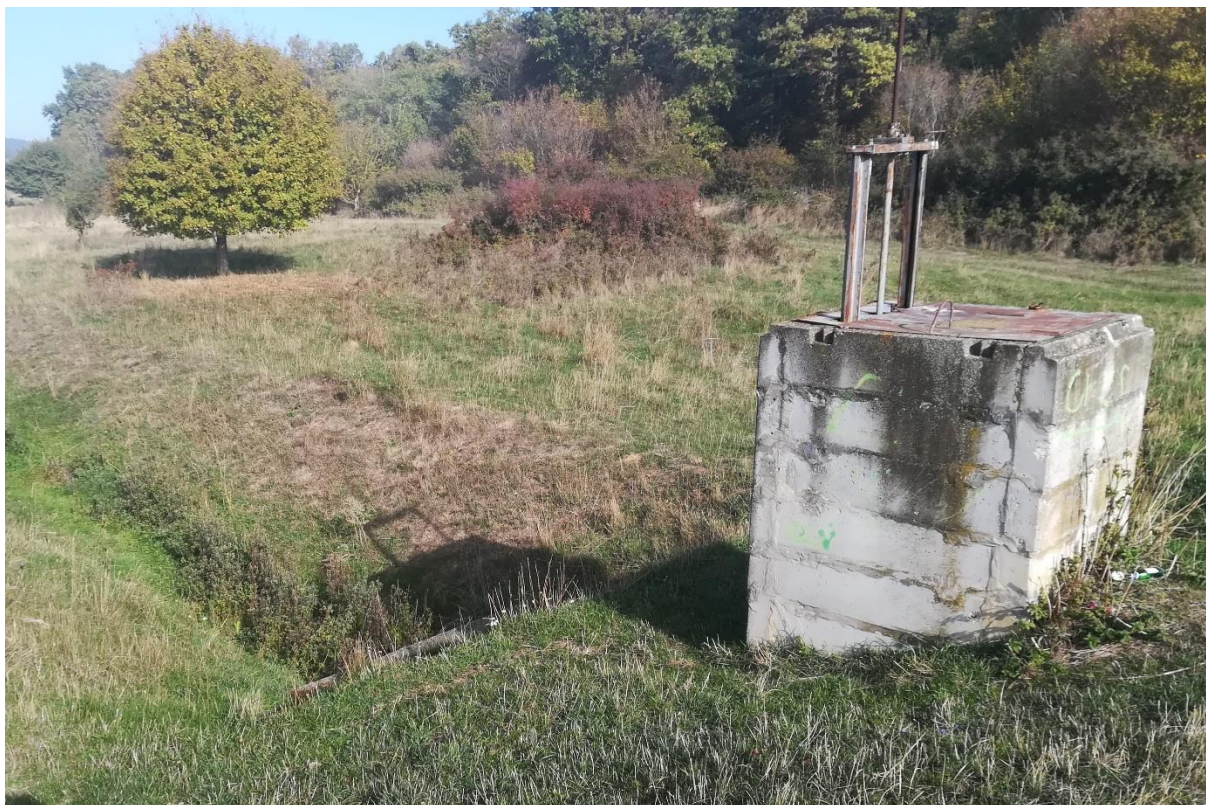
Objektum: **Csorsza-patak áteresz**

Objektum leírása: **A patakban kevés, szivárgó víz észlelhető. Jelenleg nem művelt, legelő terület a patak környezete.**

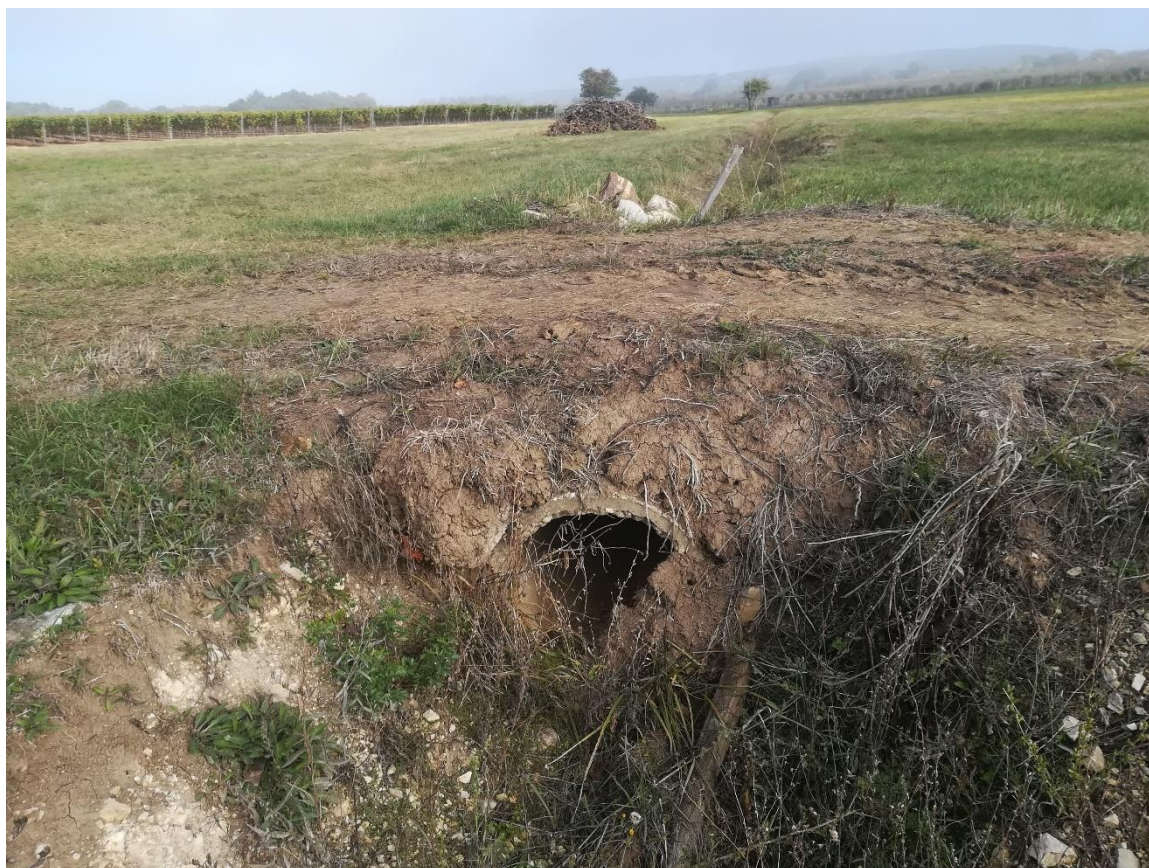
Objektum: **Szőlőhegyi-árok fakadás**

Objektum leírása: **A fakadási területen elkerített, rendezett gyümölcsös található. Az árok száraz, nincs nyoma vízesedésnek. Helyi lakosok elmondása alapján csapadékosabb években a terület vízenyősebb volt.**

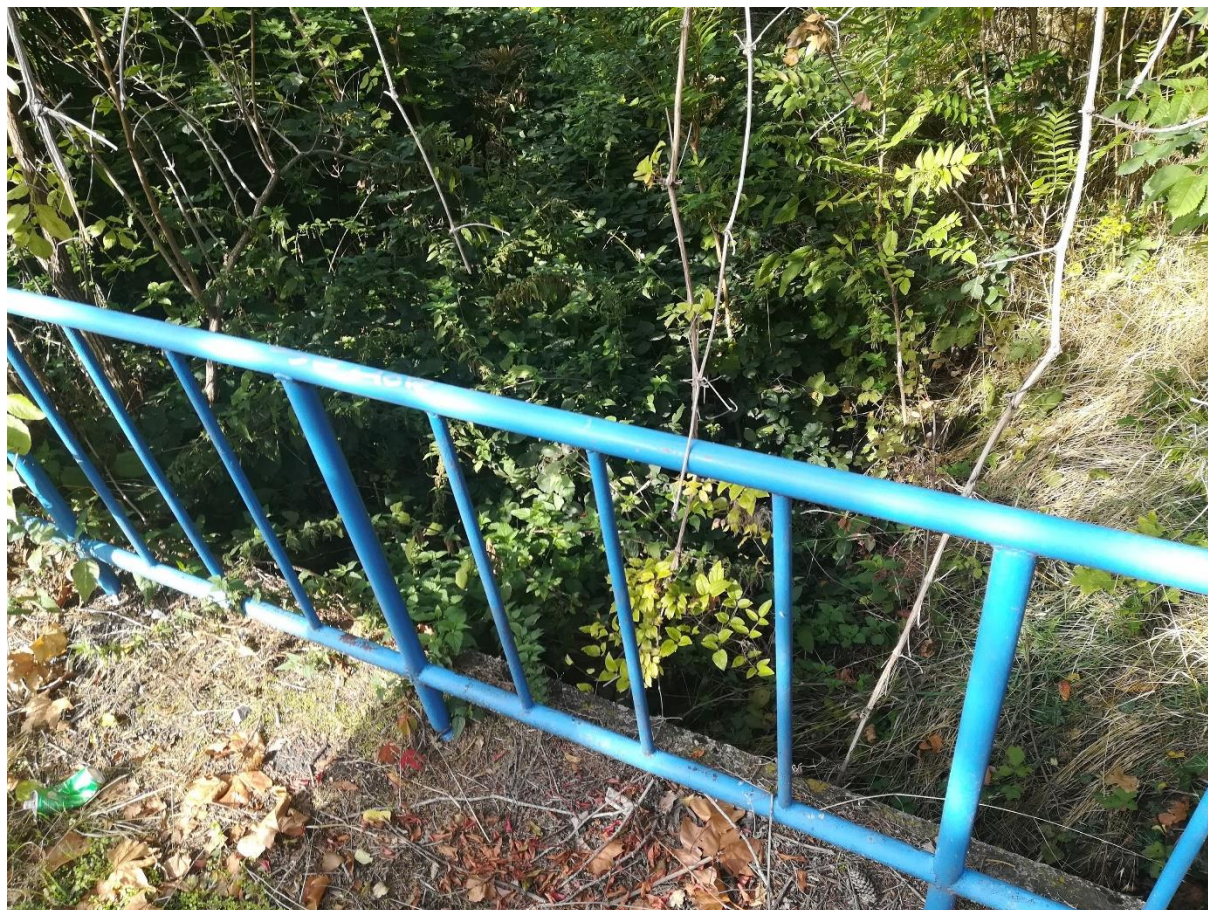
Objektum: **Szőlőhegyi-árok áteresz**

Objektum leírása: **A Szőlőhegyi-árok torkolatánál a kiépített árok száraz, növényzettel részben benőtt.**

Lehetséges megoldási, intézkedési javaslat: **karbantartás**

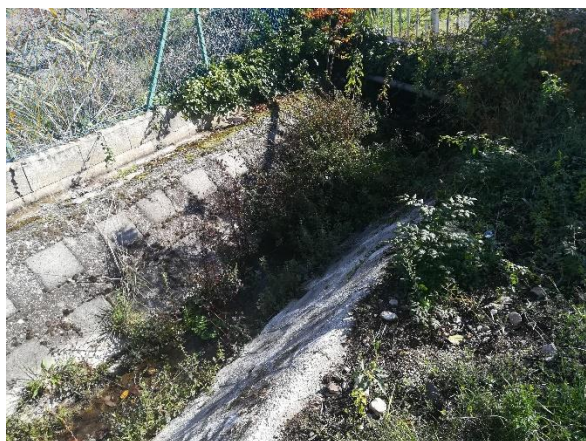
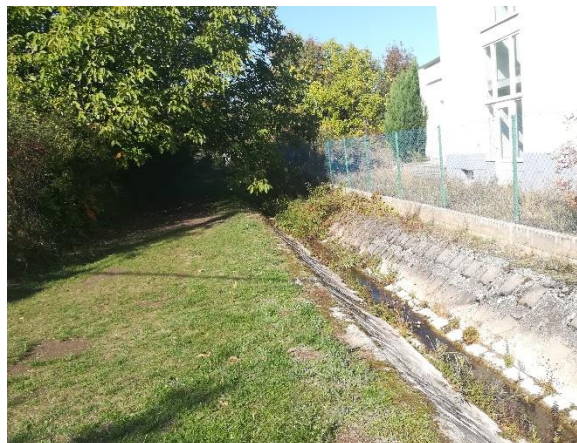
Objektum: **Horogi-séd áteresz**

Objektum leírása: **a kiépített mederben kevés víz van, a mederben nőtt növényzet eltávolítására itt is szükség lenne az esetleges nagyobb csapadékok előtt.**

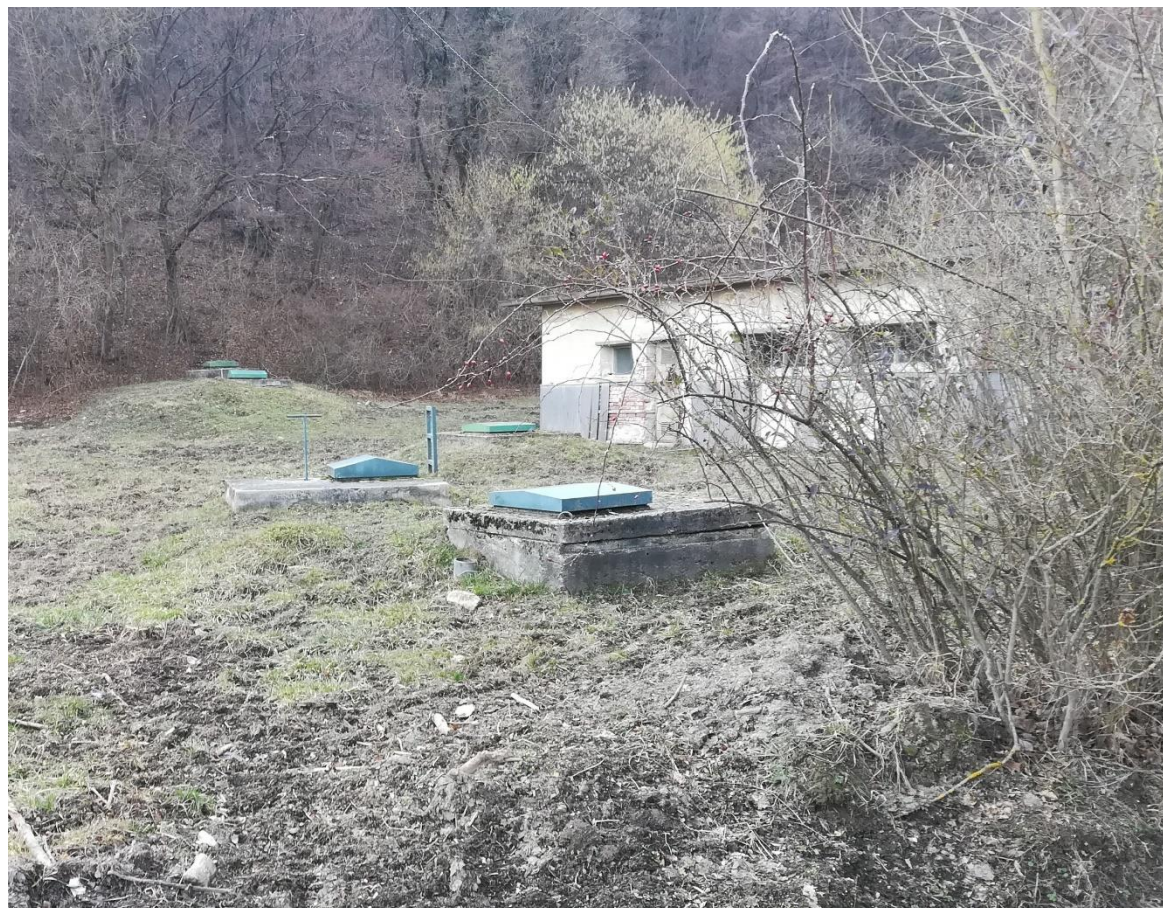
Objektum: **Ferenc-forrás**

Objektum leírása: **A Ferenc-forrás vízműkútjai üzemen kívül vannak nitrátosodás miatt, a Vörösberényi-séd innentől aktív, itt jelenik meg a víz, e fölött száraz a völgy.**

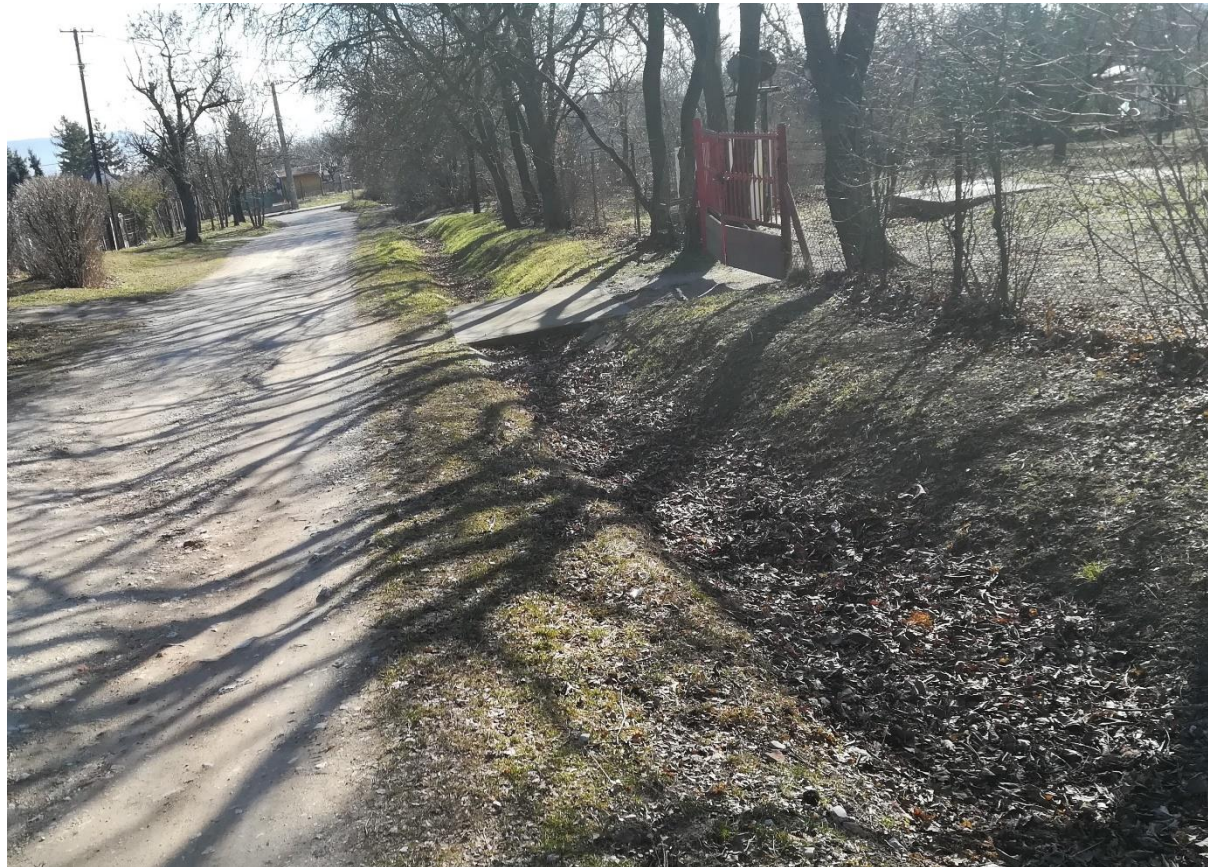
Objektum: **vizes terület Hársas köz**

Objektum leírása: **A Hársas köz környékén a vízelvezető árok száraz, avarral teli.**

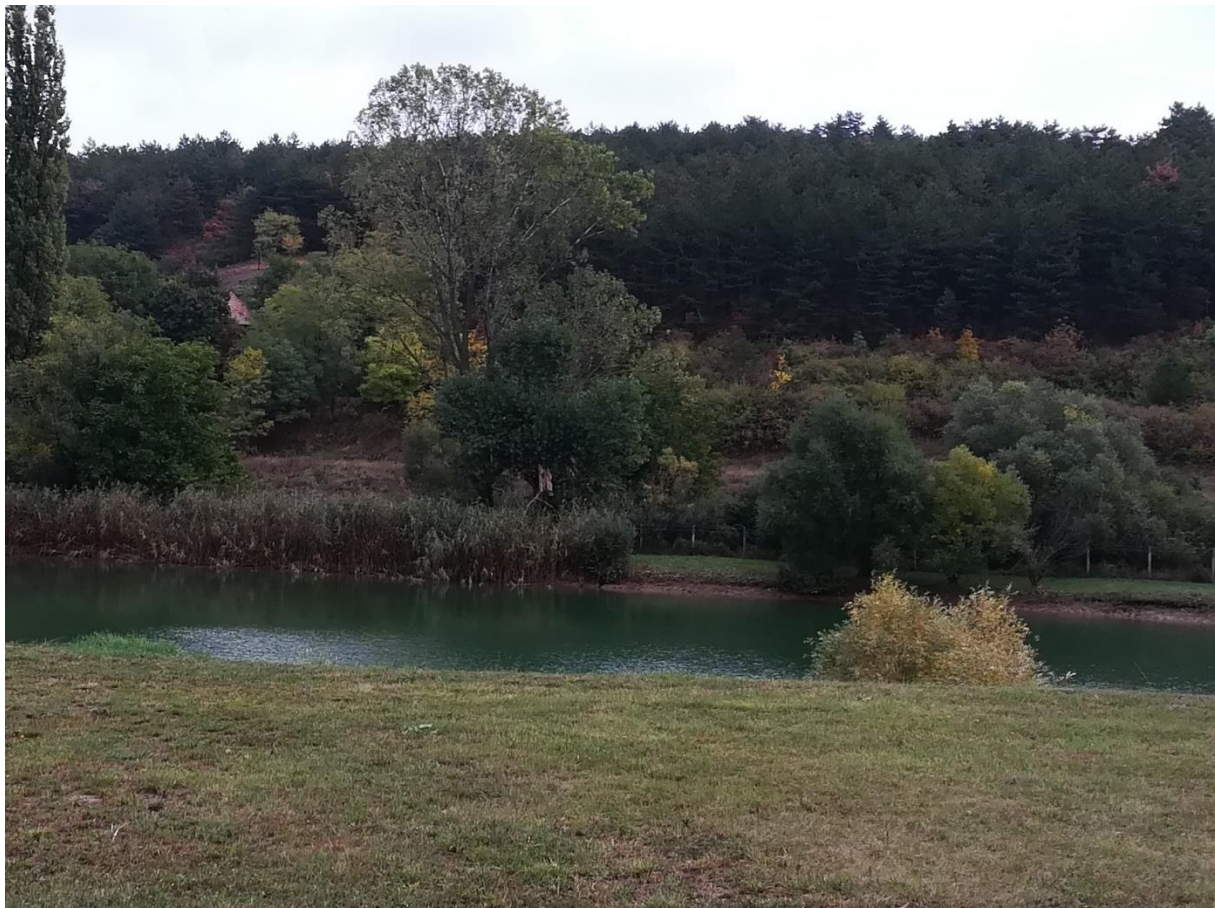
Objektum: **halastó**

Objektum leírása: **A Bendola-patak mellett a megnövekedett hozam miatt a település déli részén halastavat alakítottak ki.**

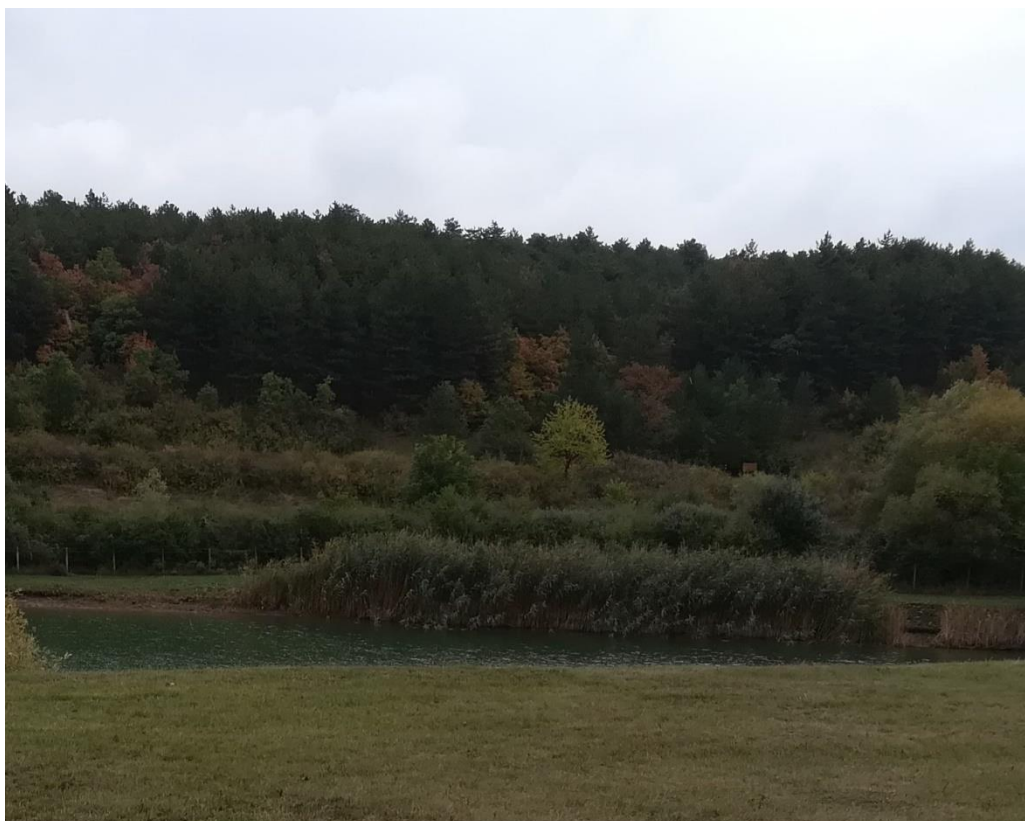
Objektum: **Ivóvízkút létesítés**

Objektum leírása: **A permi képződmények miatt a község területe nem alkalmas fúrásra, de új kút létrehozásán gondolkodnak a halastó környezetében, mely nyílt karsztos fakadó terület a Litéri-törés déli oldalán.**

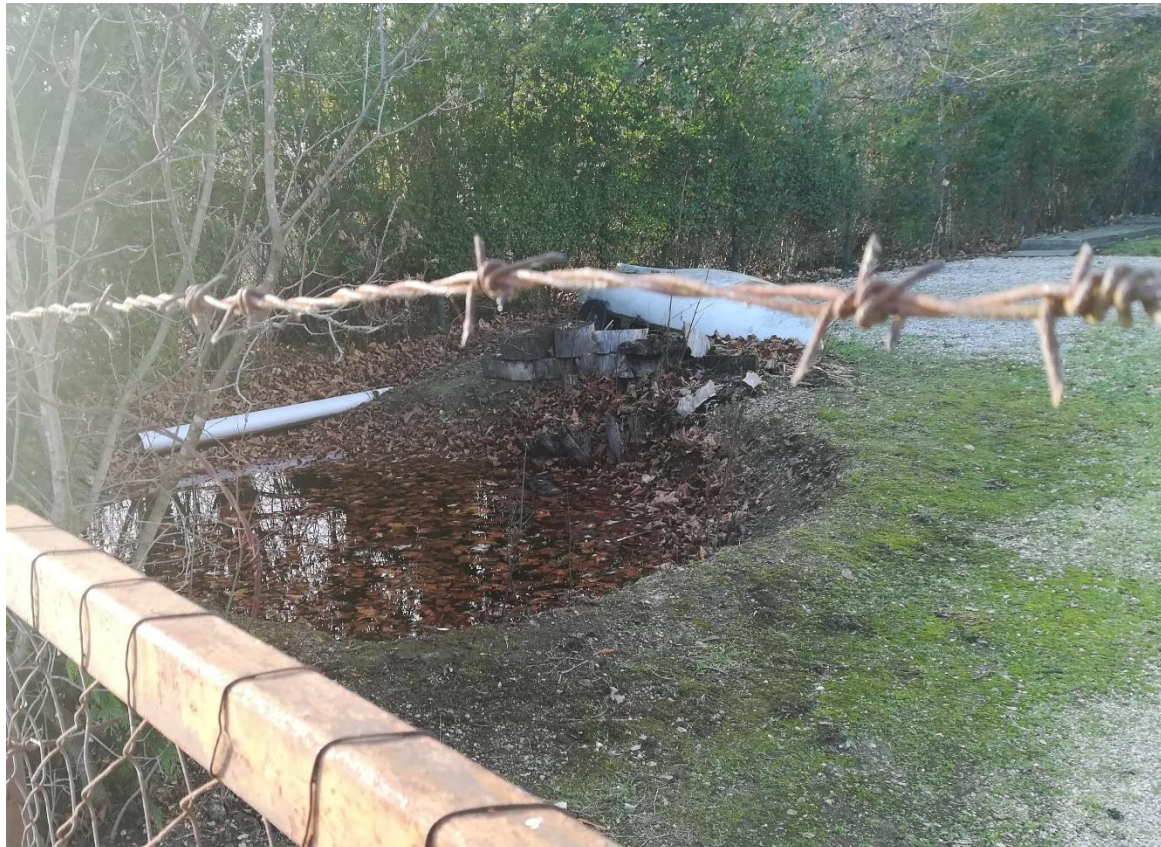
Objektum: **vizes terület vasút mellett**

Objektum leírása: **A vasút felé van az árokban van víz, a vasúttal párhuzamosan már folyamatosan jelentkezik**

Megjegyzések: **nagyobb hozam esetén okozhat problémát**
