FELMÉRÉSI ADATLAP
DKH VESZÉLYEZTETETT TERÜLETEK FELMÉRÉSE

Projekt száma, neve: **2056 DKH veszélyeztetett területek**

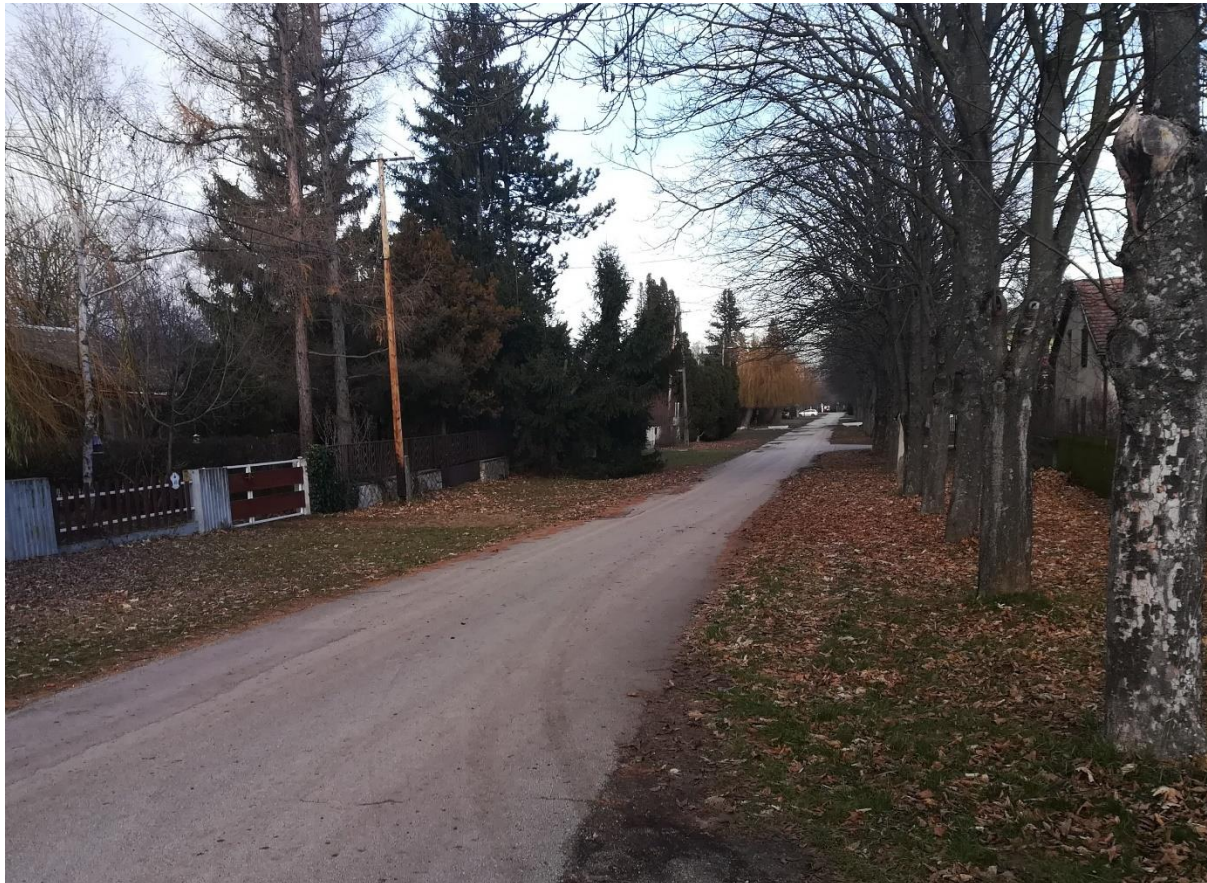
Objektum: **vízvezetés Vitorlás u.**

Objektum leírása: **Vitorlás u. árkában már van víz, a környék száraz**

Megjegyzések: **van víz**

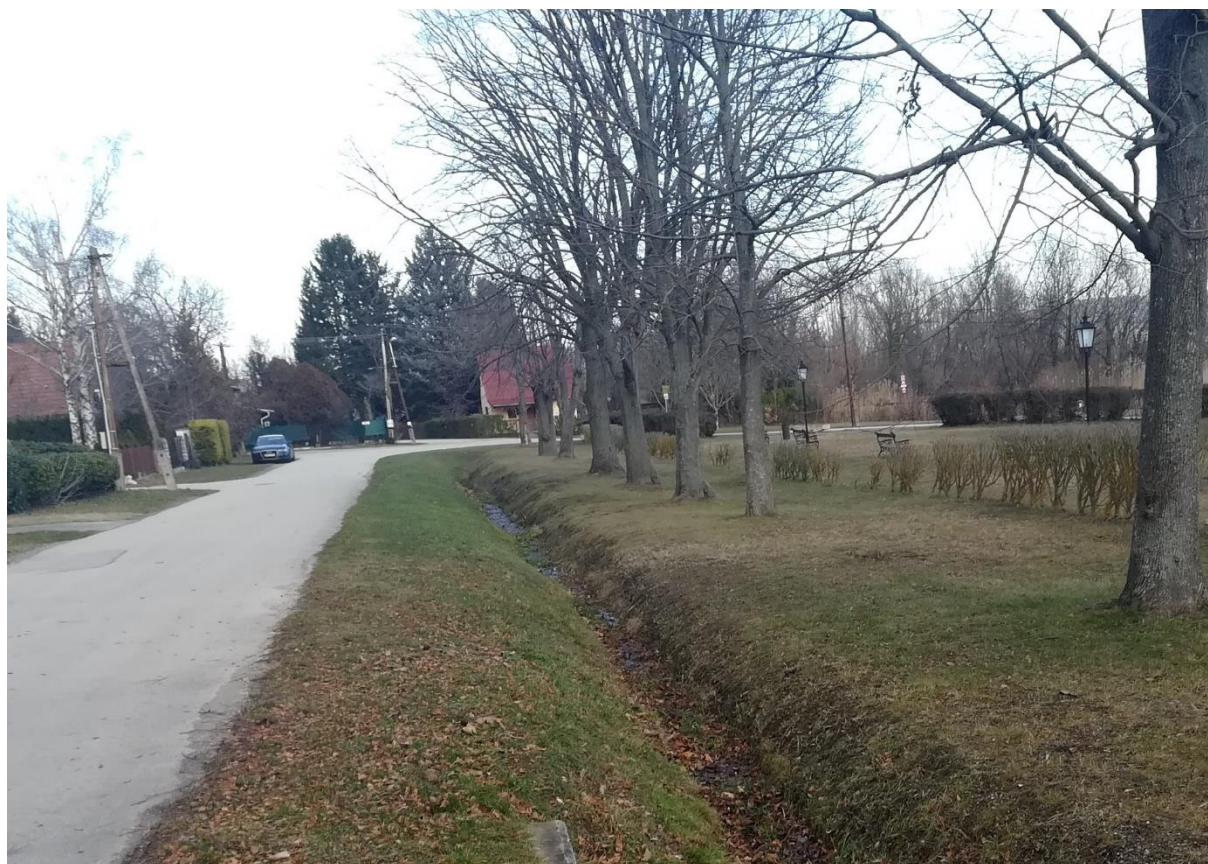
Objektum: **vízmérce Udvari-séd**

Objektum leírása: **Az Udvari-séd viszonylag nagy hozammal folyik.**

Megjegyzések: **közei ingatlanok!**

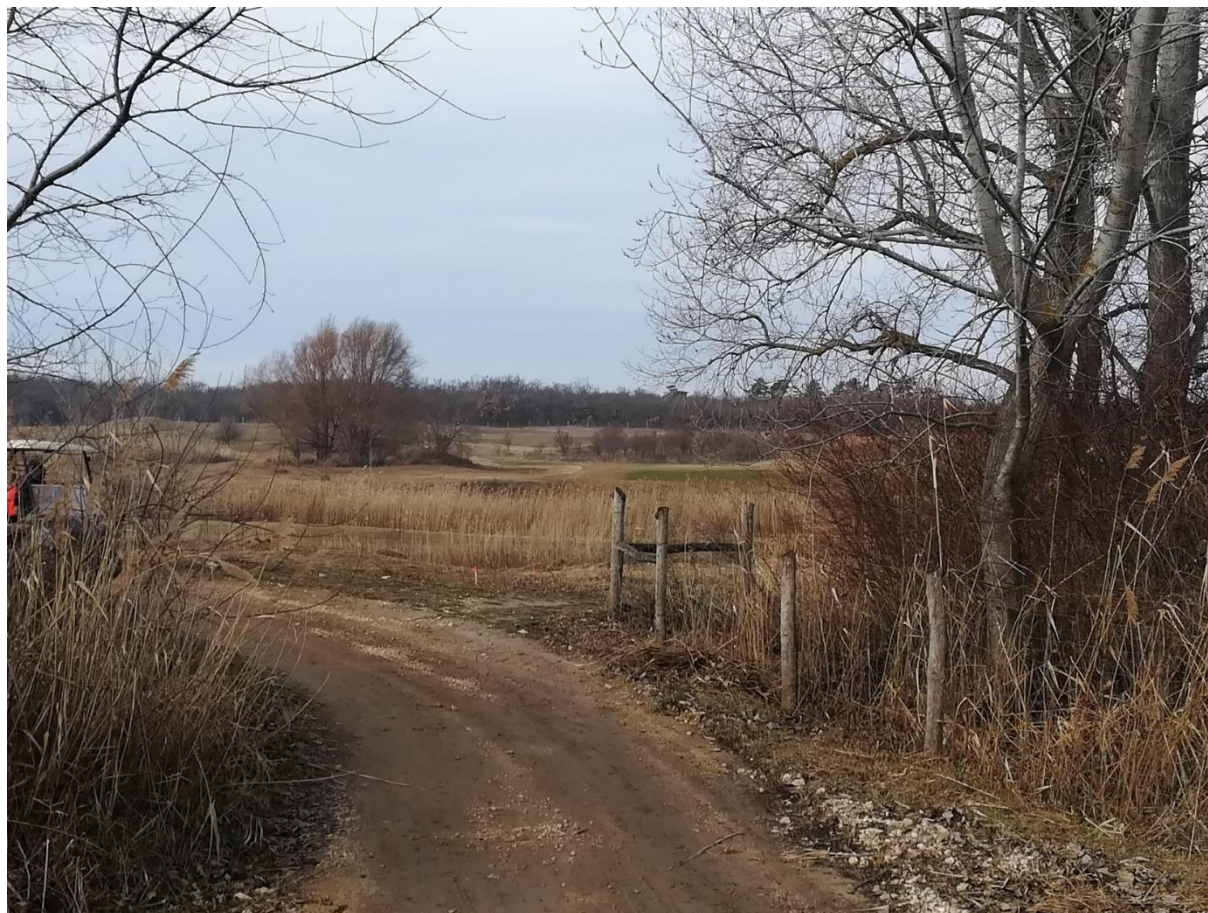
Objektum: **híd**

Objektum leírása: **A szabadstrandra vezető útnál egy magas híd vezet át a séden. Viszonylag magas hozam, de látszólag nincs vízelvezetési gond.**

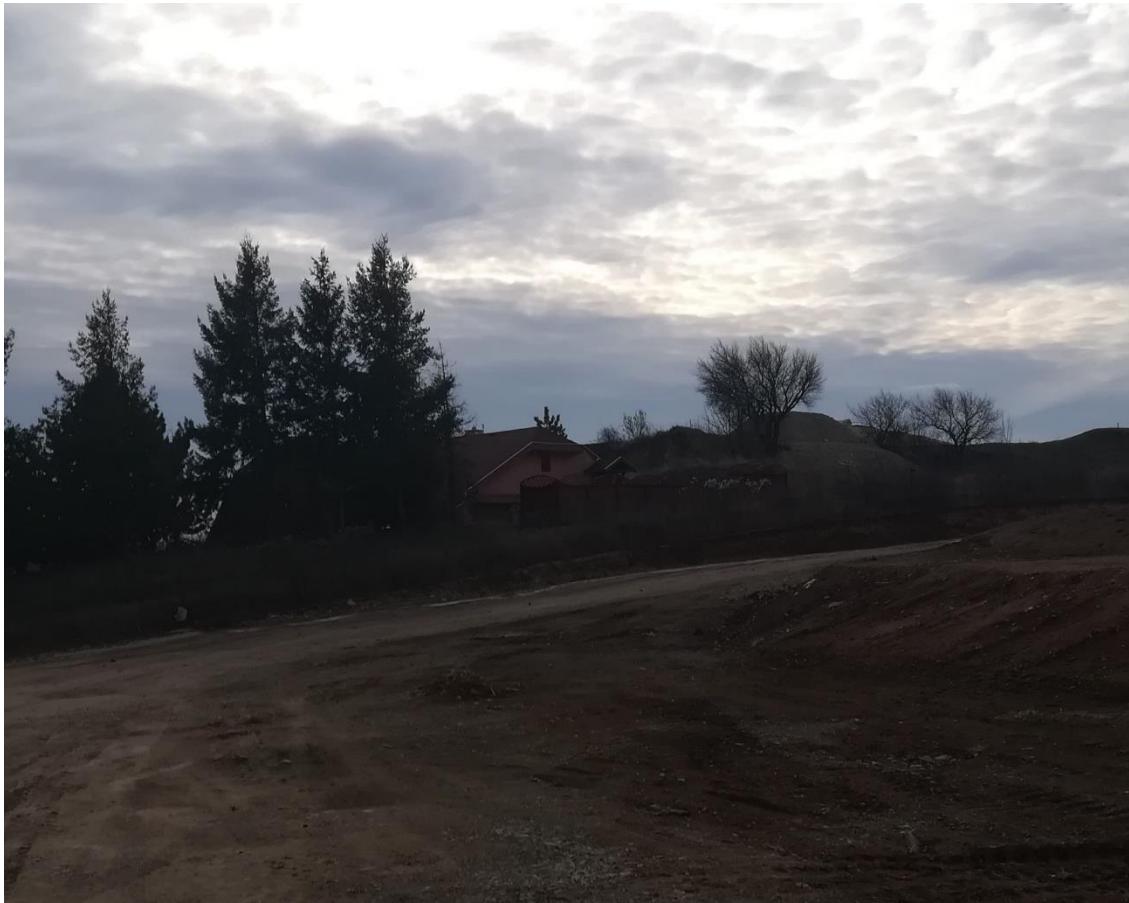
Objektum: **telephely, hulladék**

Objektum leírása: **Zárt telephely a patak partján, építési hulladék tárolás.**

Lehetséges veszély, kockázat, probléma jellege: **szennyezés**

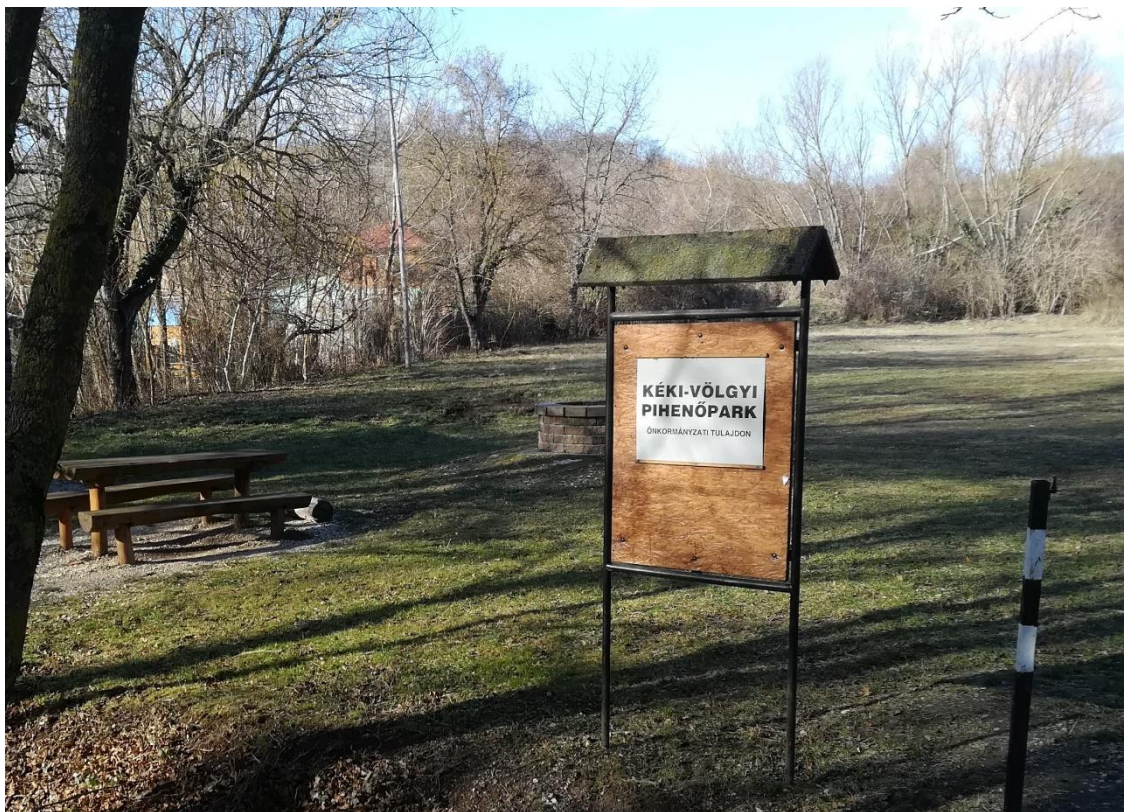
Objektum: **Kéki vízmű**

Objektum leírása: **A vízmű környéke eléggé beépített, ingatlanokkal körbefogott terület, szabadabb rész É felé. Az önkormányzat itt egy pihenőparkot alakított ki.**

Lehetséges veszély, kockázat, probléma jellege: **vízelőntés**

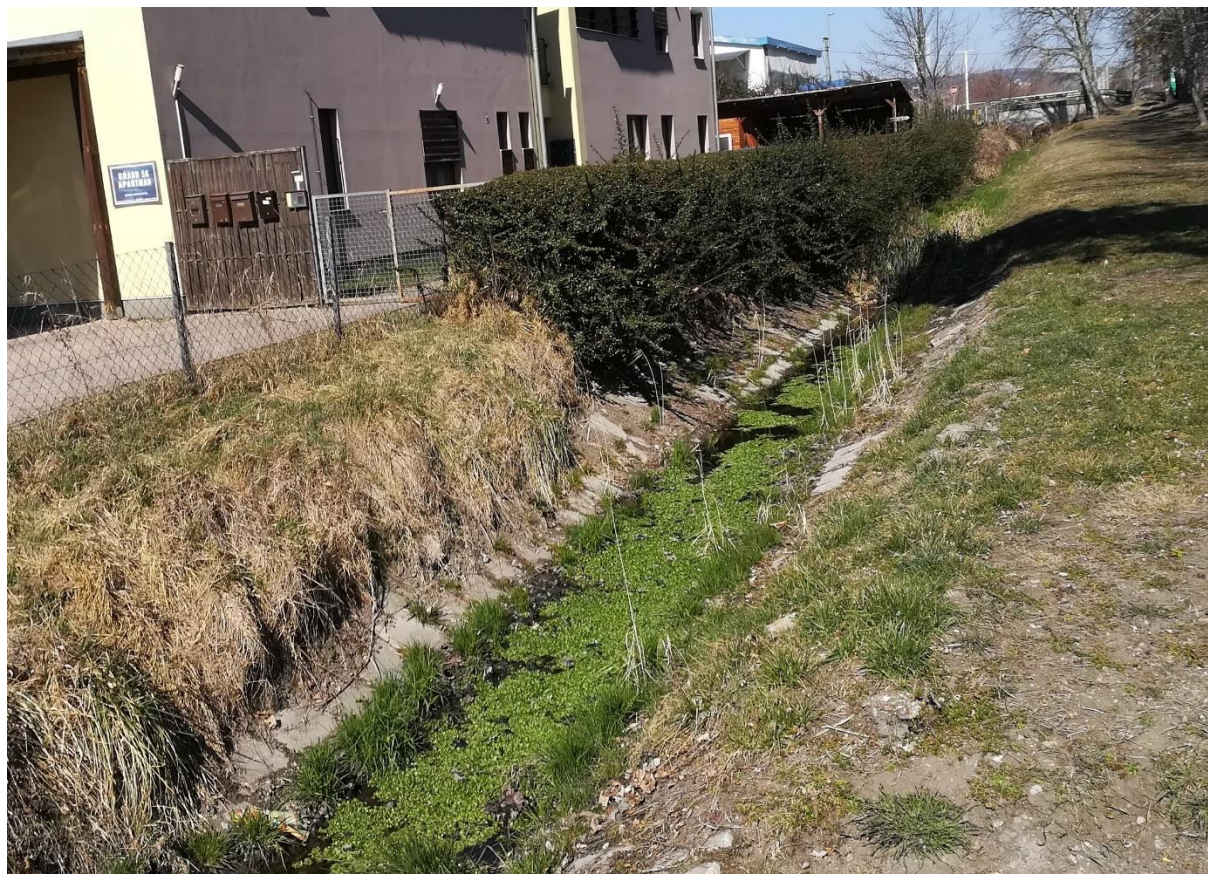
Objektum: **Keszthelyi-övérek Kinizsi P. u.**

Objektum leírása: **A Keszthelyi-övérek ezen a területen már vízborítással rendelkeznek, medre jól karban tartott.**

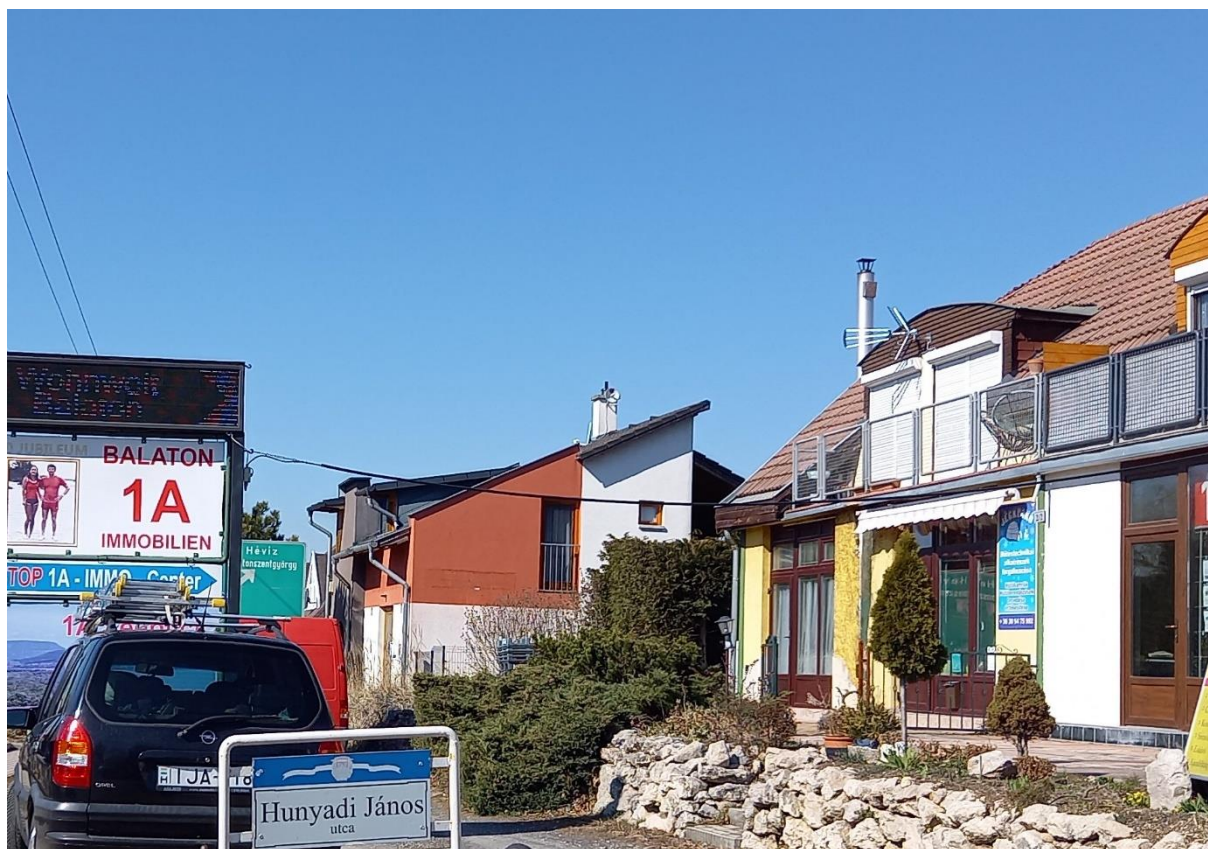
Objektum: **71-es út övezet Gyenesdiás**

Objektum leírása: **A 71-es út mentén erős a beépítettség (szolgáltató sor).**

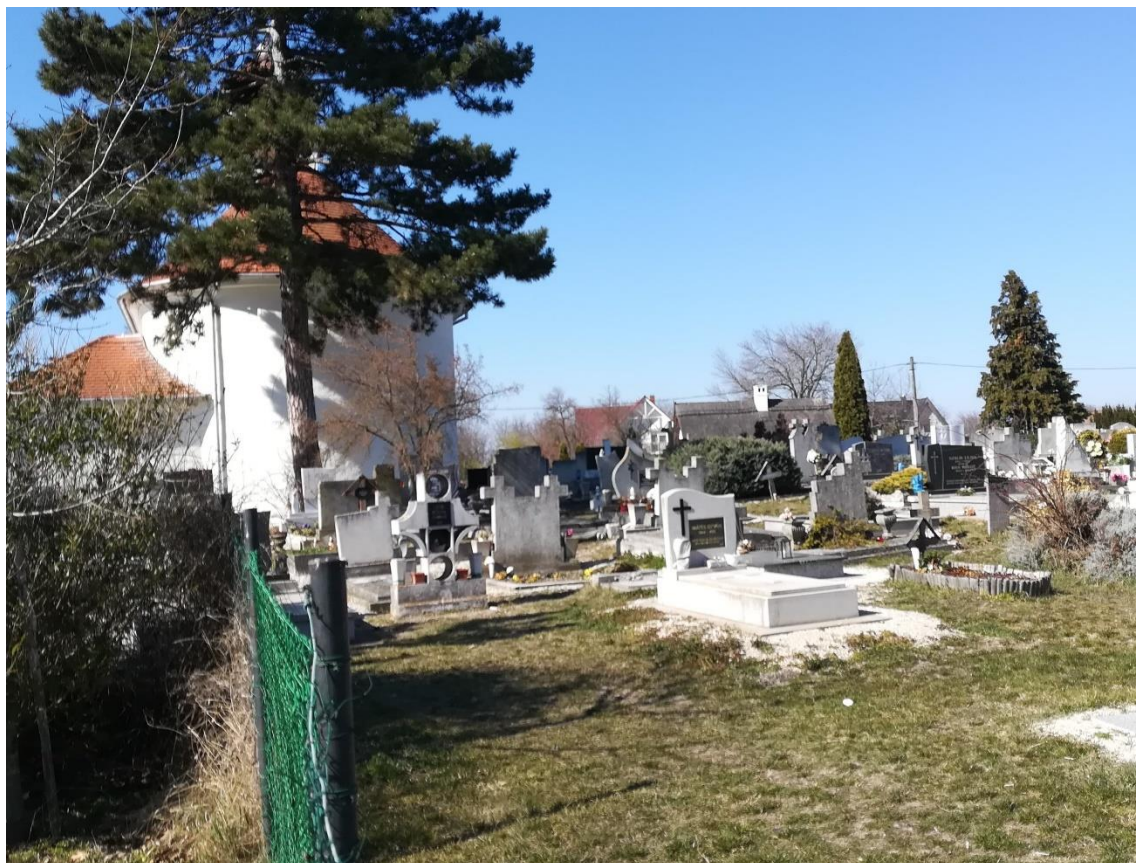
Objektum: **temető Temető u.**

Objektum leírása: **A veszélyeztetett terület északi határának közvetlen közelében van. A vízbázis közelsége miatt potenciális szennyezőforrás.**

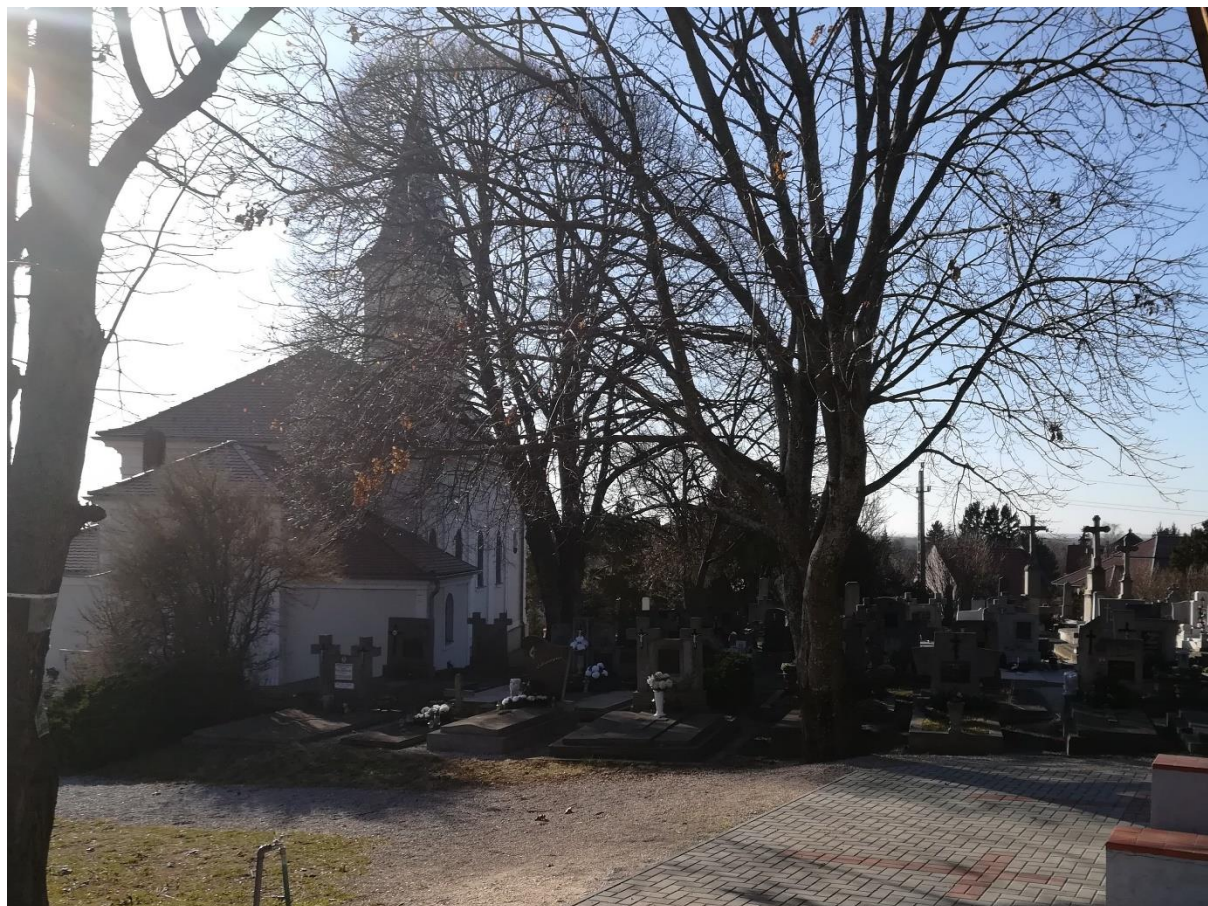
Objektum: **temető Darnay u.**

Objektum leírása: **A veszélyeztetett terület északi határának közvetlen közelében van. A vízbázis közelsége miatt potenciális szennyezőforrás.**

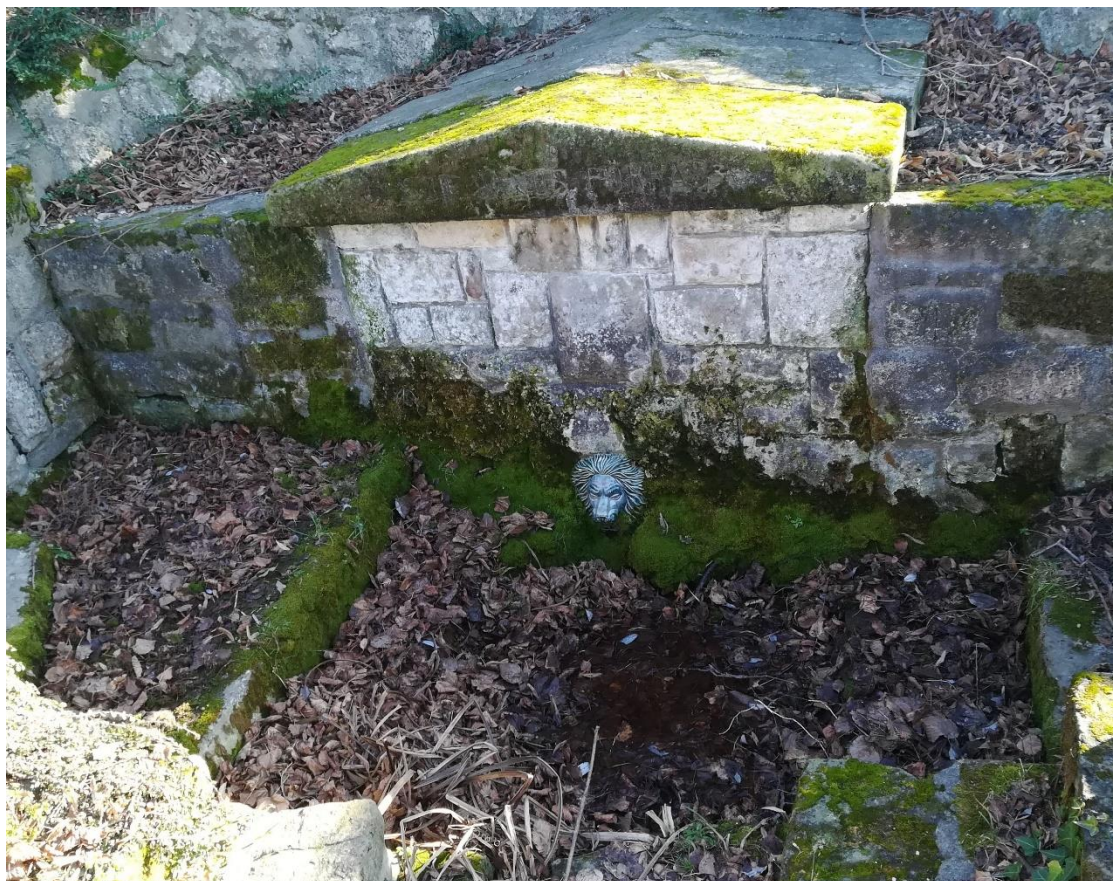
Objektum: **János-forrás**

Objektum leírása: **Szép kiépített forrás, kevés víz. A forrás mellett szép kis park, tájékoztató tábla található. Nehezen megközelíthető.**

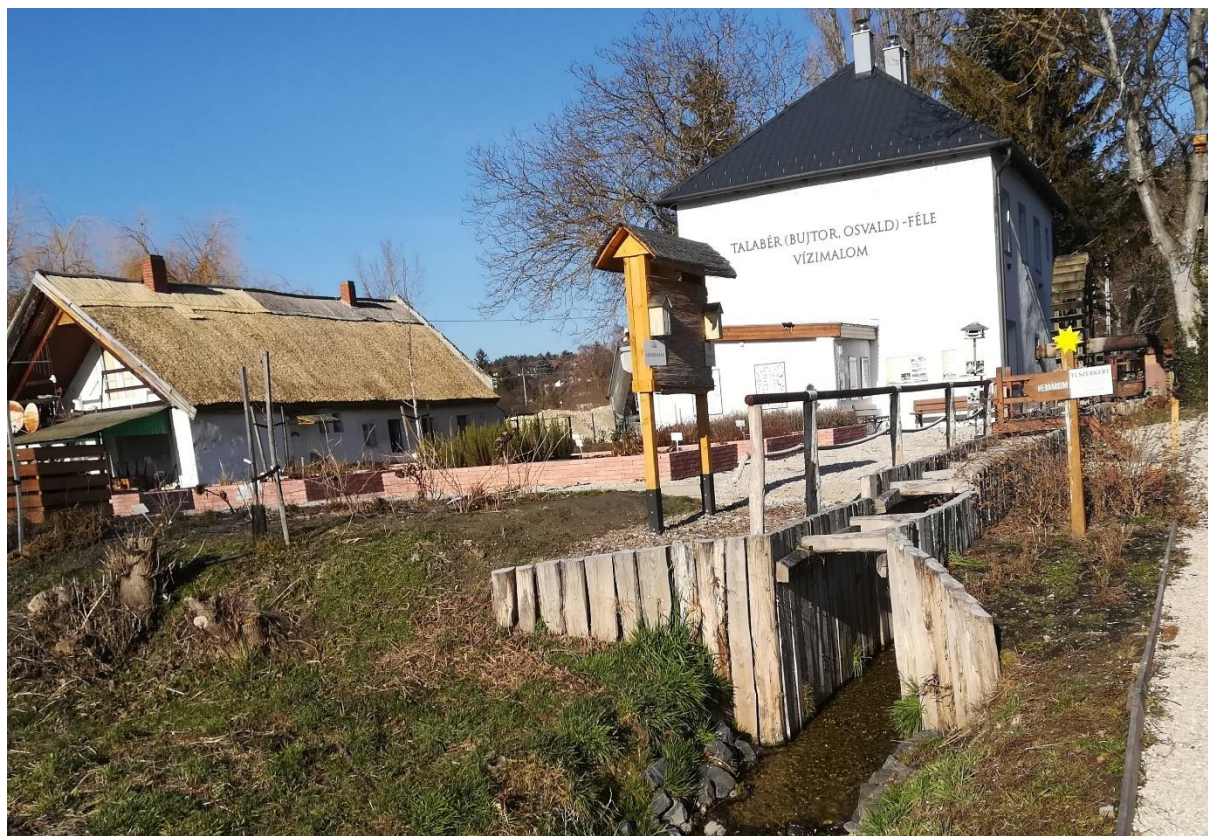
Objektum: **Osvald-Bujtor malom**

Objektum leírása: **Nemrég lett restaurálva, pékmúzeum működik itt. A víz ide van elvezetve, tiszta és látványos, hasonló projektcélokkal lehetne a vízrendezést megoldani, a turisztikai hasznosítás egyik példája lehet.**

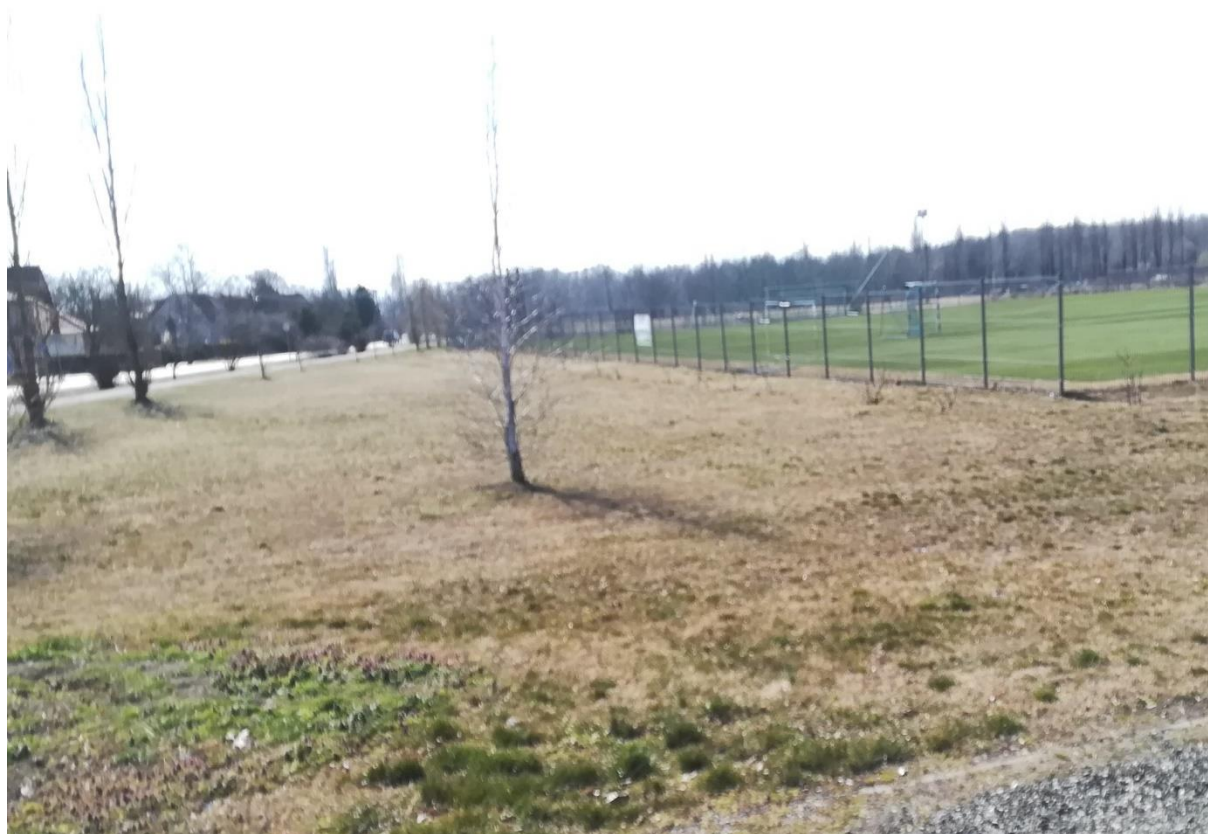
Objektum: **vizes terület labdarúgó pálya**

Objektum leírása: **A be nem épített területen jól vizsgálható a vizesedés, de a karsztvízszint jelenlétére utaló jel nem észlelhető.**

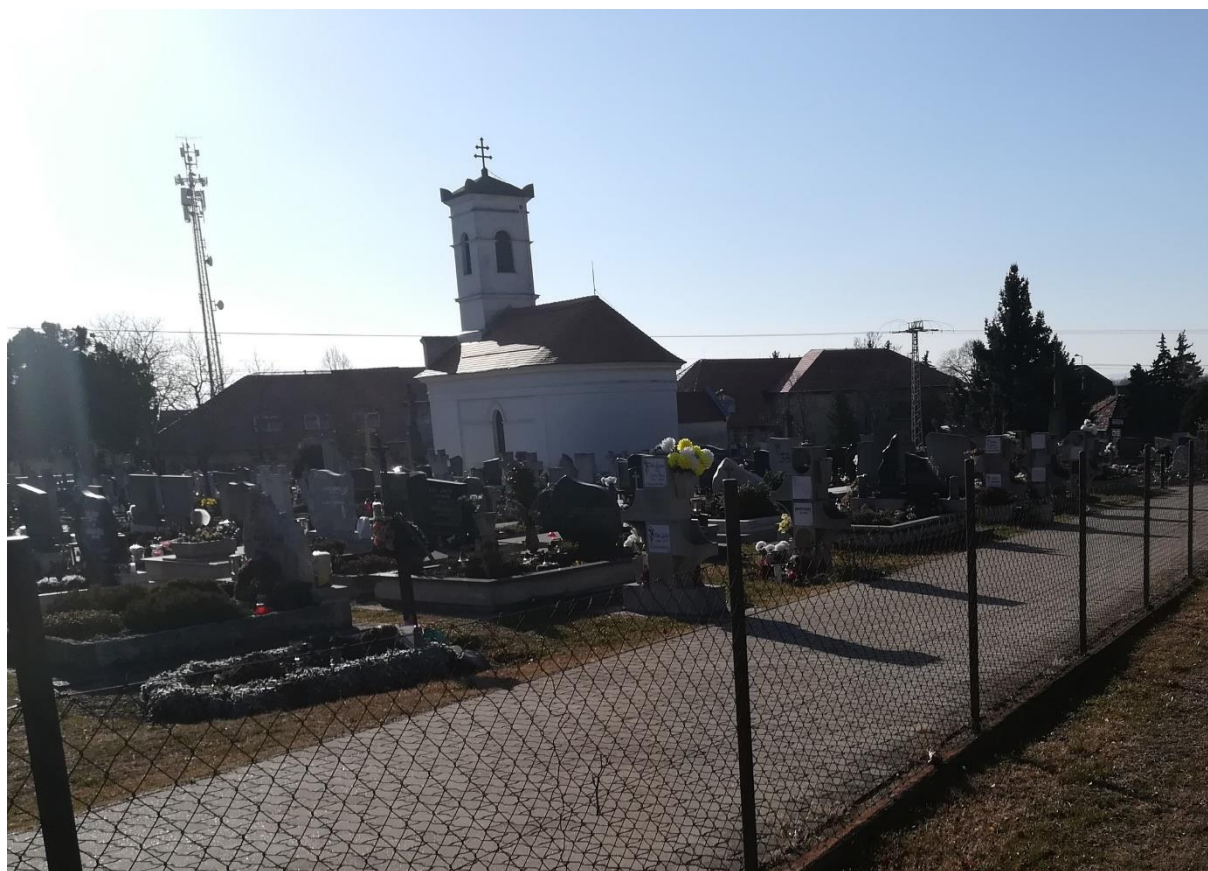
Objektum: **temető**

Objektum leírása: **A 71-es úttól északra található a veszélyeztetett terület határán.**

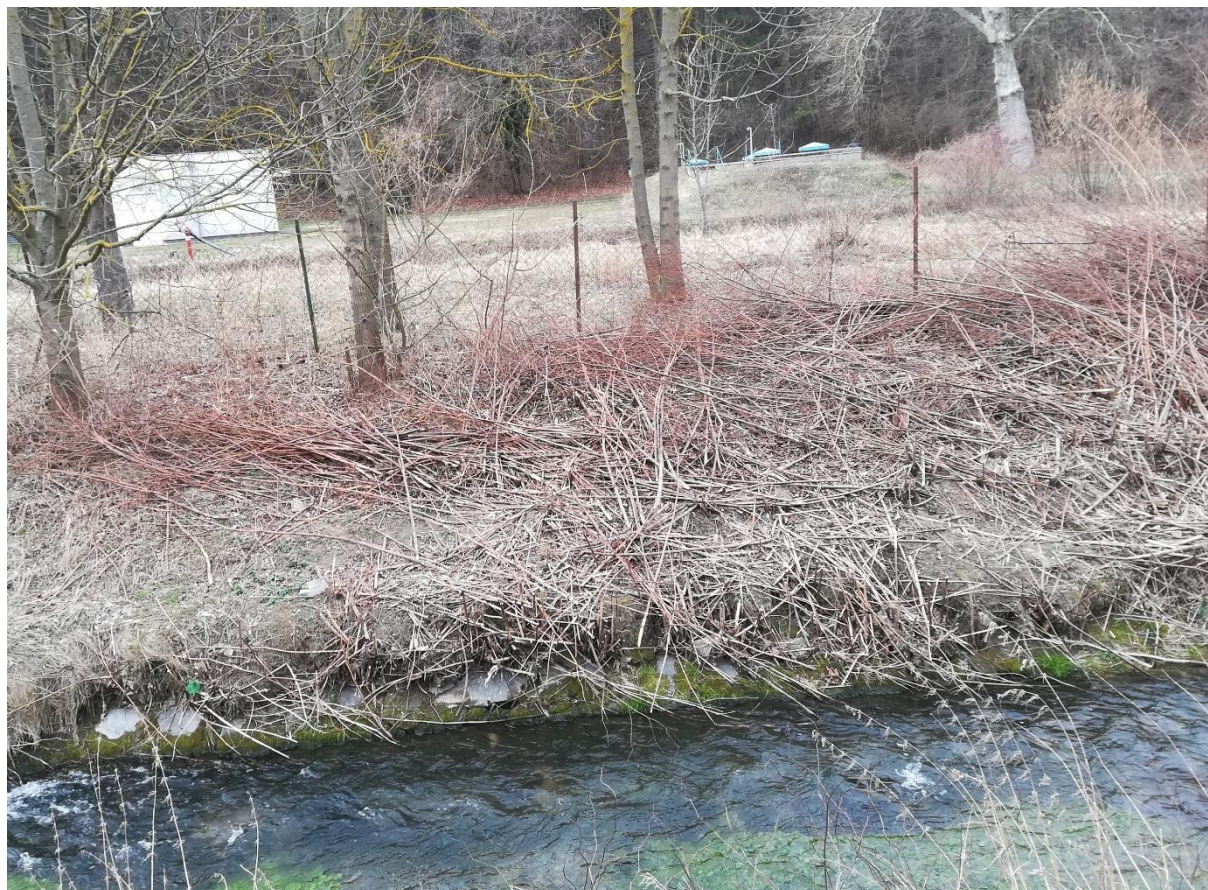
Objektum: **Aranyosvölgyi vízbázis**

Objektum leírása: **A patak bal oldalán vannak a Bakonykarszt Zrt. által üzemeltetett Aranyosvölgyi vízbázis termelőkútjai.**

Lehetséges veszély, kockázat, probléma jellege: **vízelőntés**

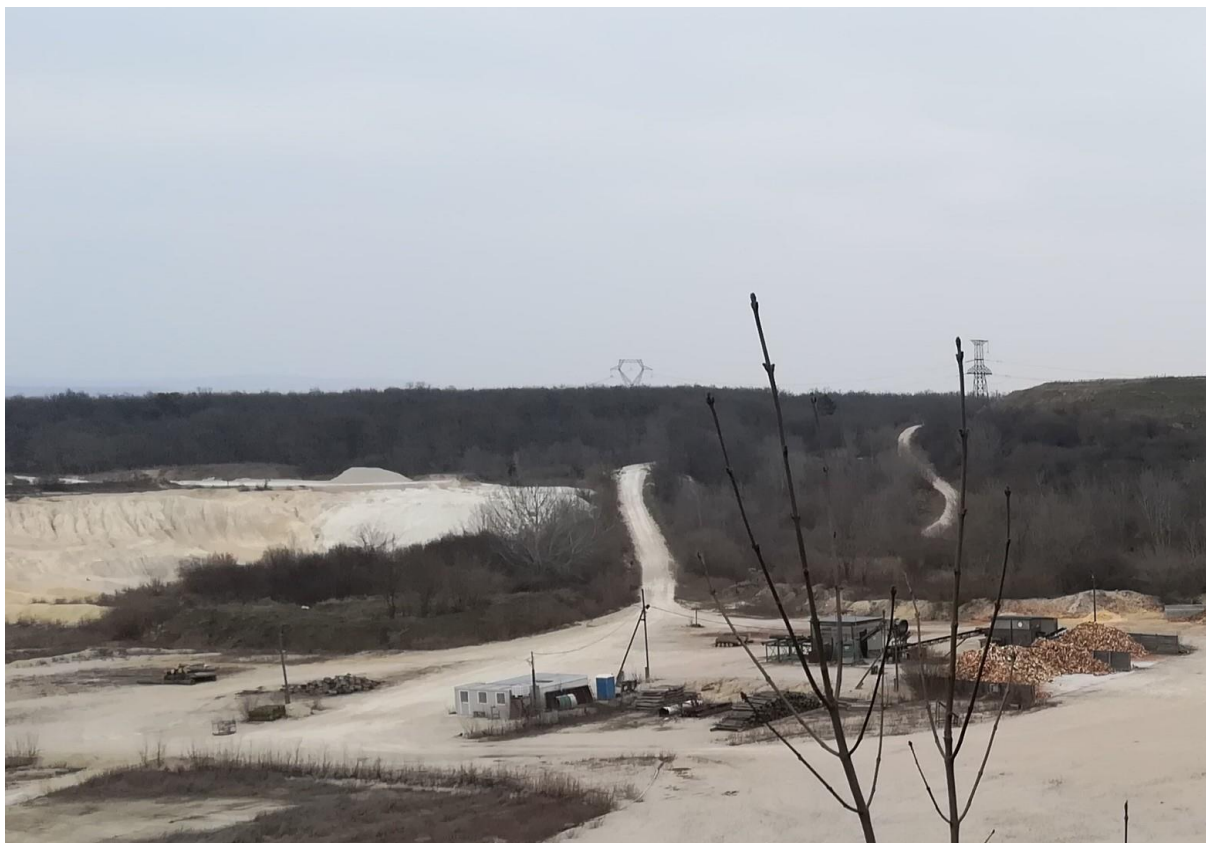
Objektum: **Cseri murvabánya, hulladéklerakó**

Objektum leírása: **A telephely zárt, rálátás csak a 8. sz. főút melletti ideiglenes megállótól lehetséges. A bányaudvar óriási, jelentősen letermelt, jelenleg is folyik a bányászat. Az egykori kommunális lerakó a terület DK-i oldalában volt. Rekultiváció alatt.**

Lehetséges megoldási, intézkedési javaslat: **rekultiváció, emelkedő karsztvízszint hatásainak vizsgálata**

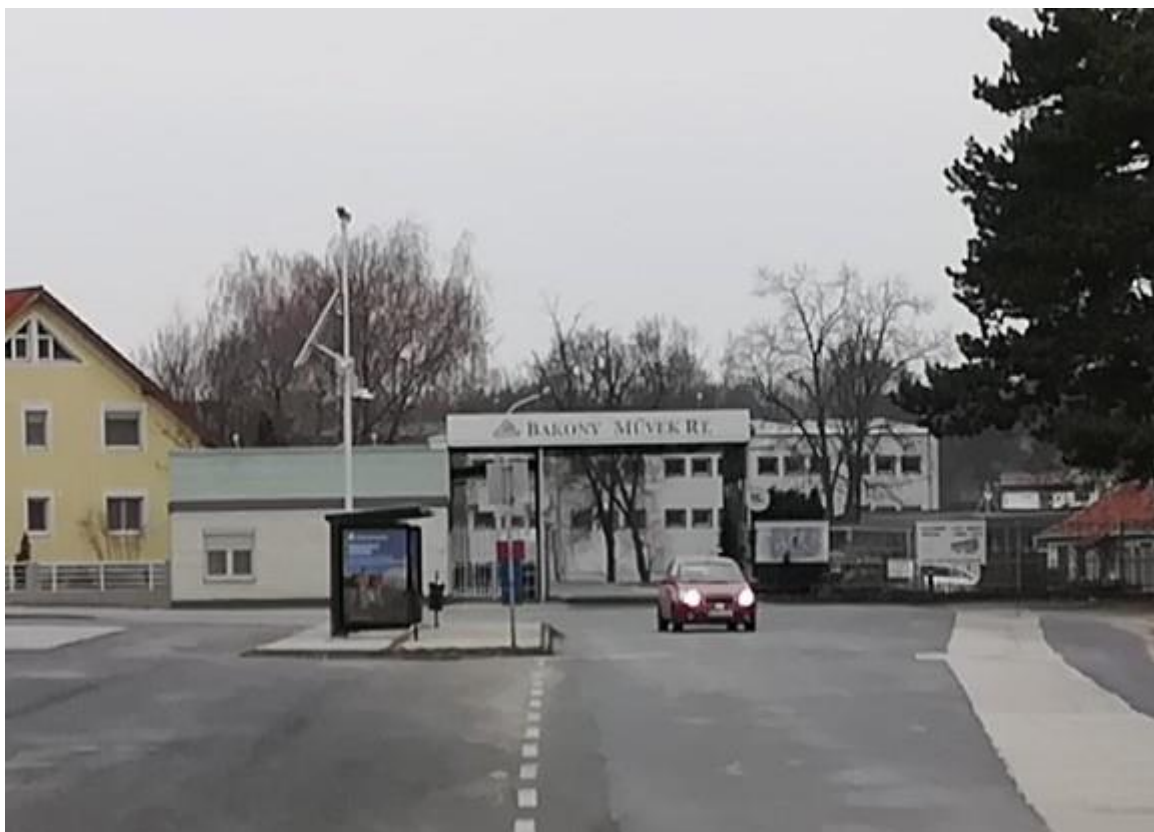
Objektum: **Bakony Művek**

Objektum leírása: **A telephelye jogutód nélkül megszűnt, a területet több új tulajdonos megvette. A kármentesítés szünetel, pedig nagyfokú a szennyezés. Mielőbbi beavatkozásra lenne szükség.**

Lehetséges megoldási, intézkedési javaslat: **kármentesítés elvégzése**

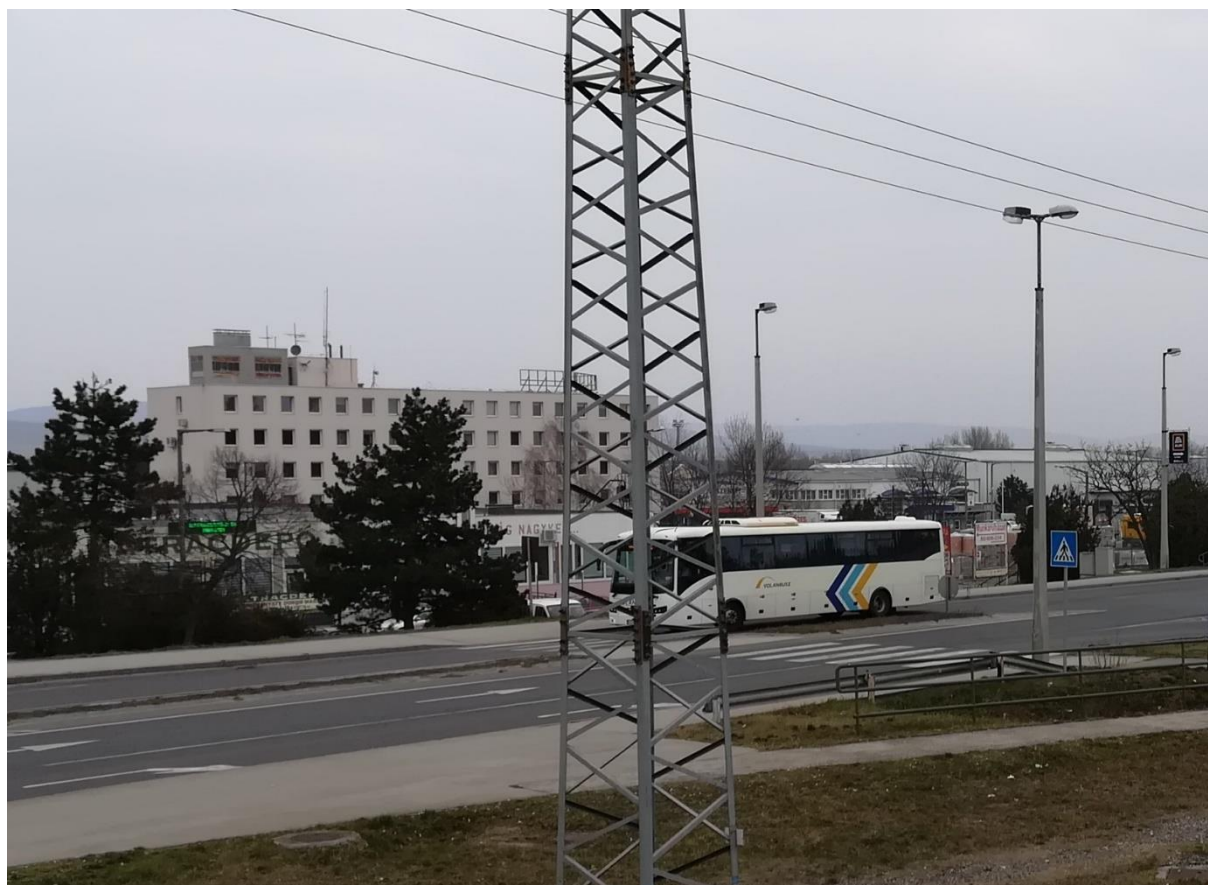
Objektum: **iparterület Házgyári út Ny**

Objektum leírása: **Ipari, szolgáltató, gazdasági tevékenységek. A telephelyek változatos képet mutatnak, egy részük modern, mások elhanyagoltak.**

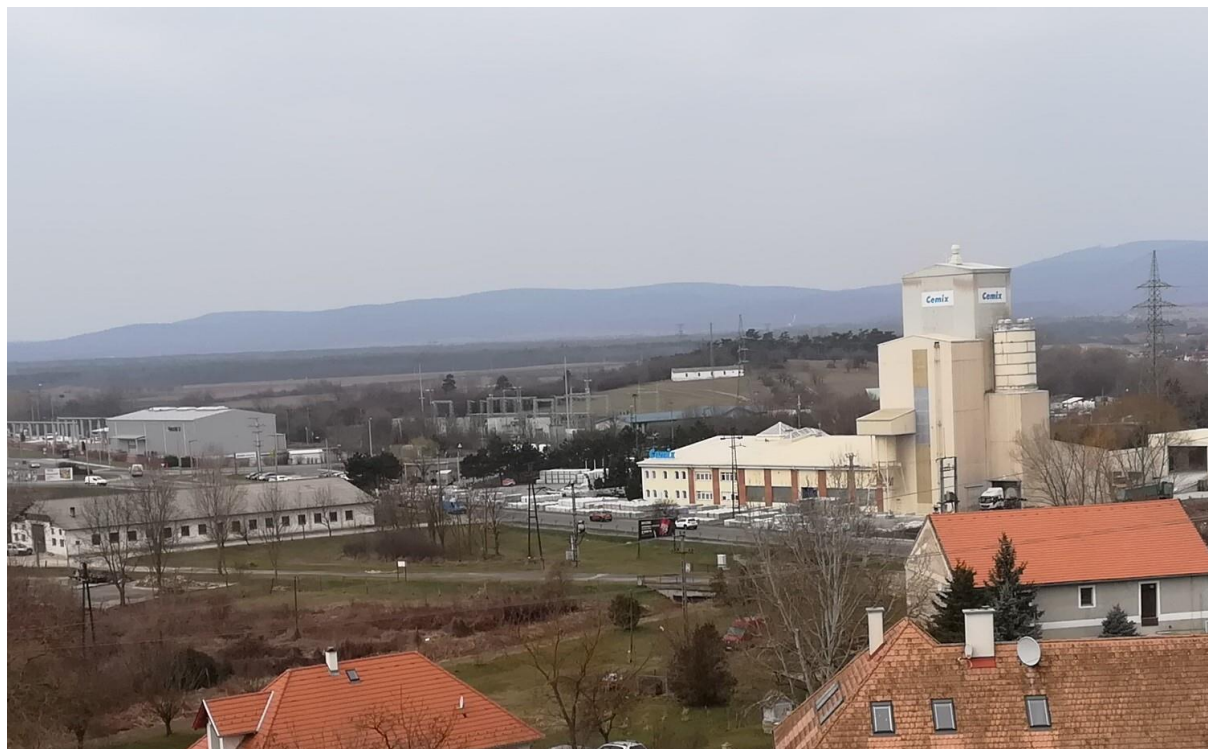
Objektum: **iparterület Házgyári út K**

Objektum leírása: **Ipari, szolgáltató, gazdasági tevékenységek. A telephelyek változatos képet mutatnak, egy részük modern, mások elhanyagoltak.**

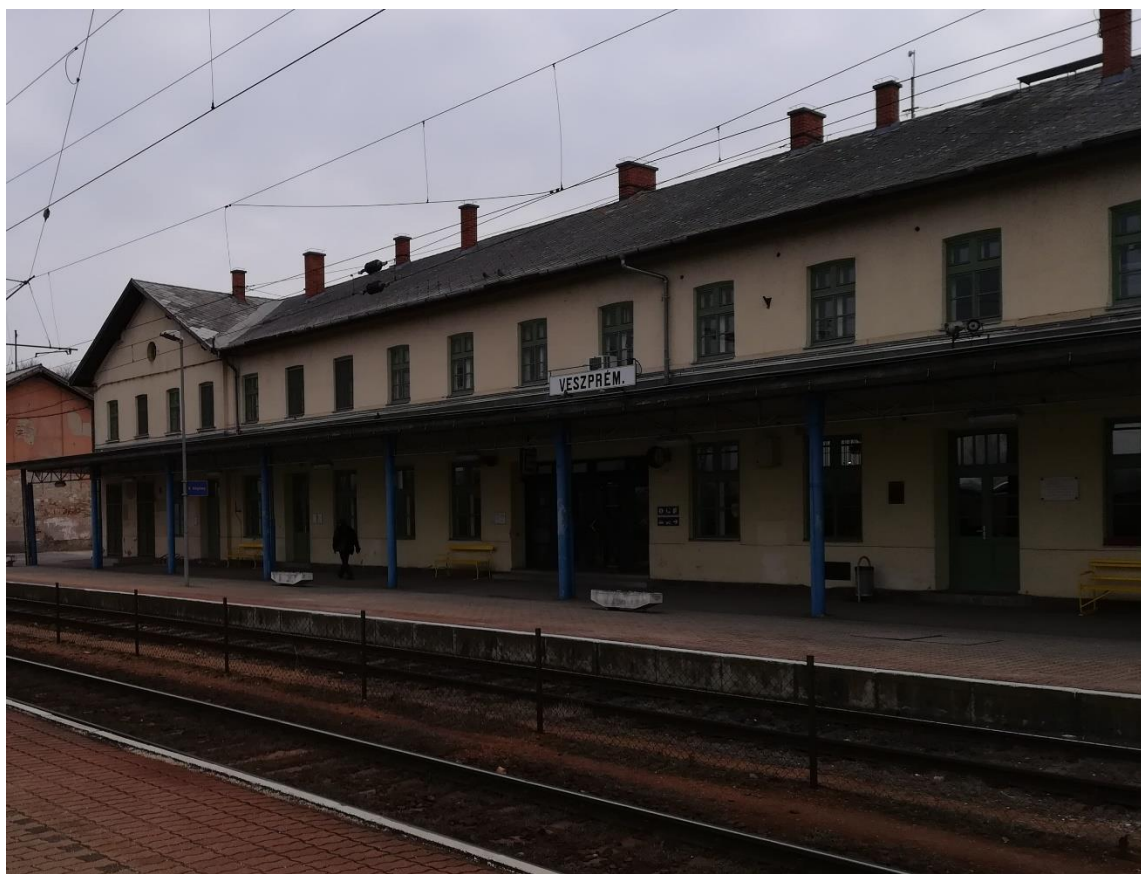
Objektum: **Vasútállomás**

Objektum leírása: **Nagy pályaudvar, a teherszállítás, rakodás miatt potenciális szennyezőforrás lehet.**

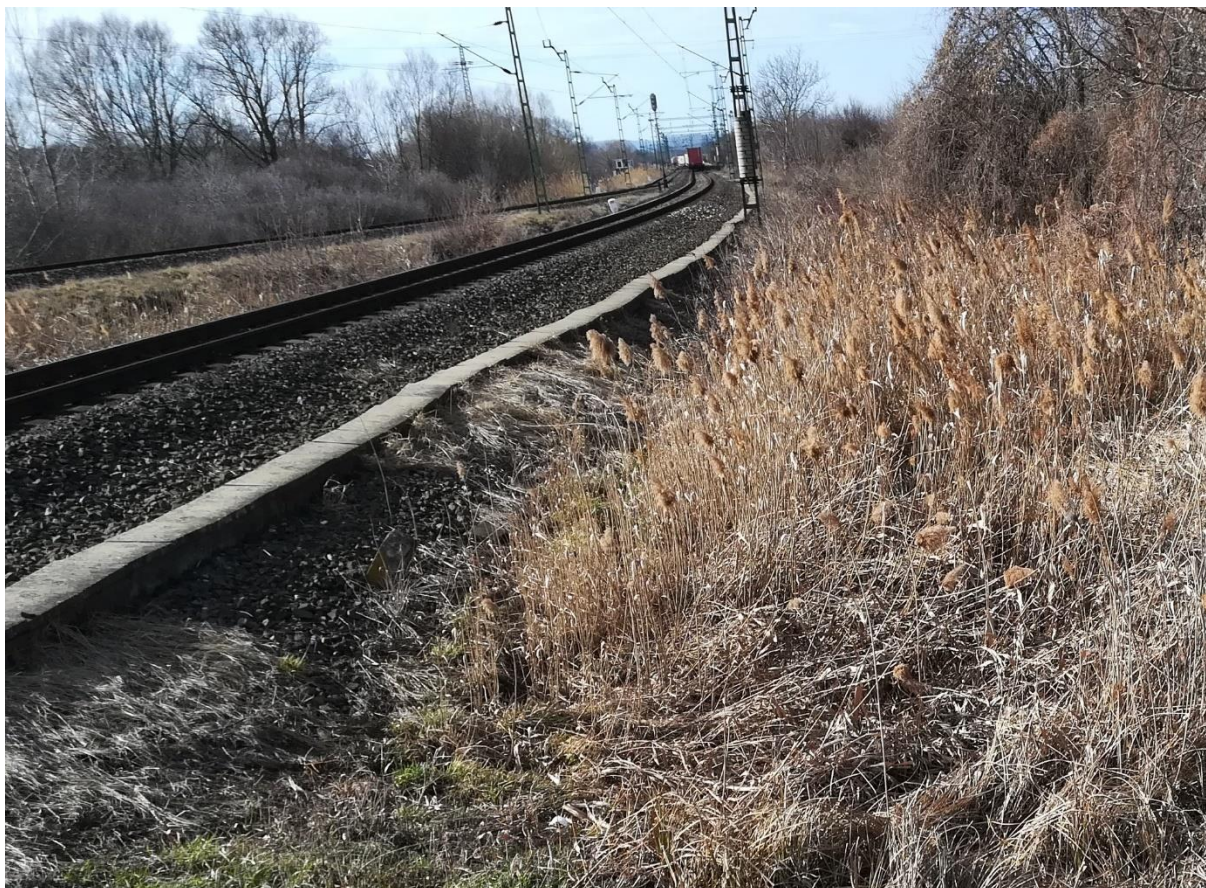
Objektum: **vizes terület Vasút köz**

Objektum típusa: **vizes terület**

Objektum leírása: **. A vasút környéke száraz, de a sínek melletti és közötti területek nádassal benőttek, ami jelzi vizes területeket.**

Lehetséges veszély, kockázat, probléma jellege: **vizesedés**

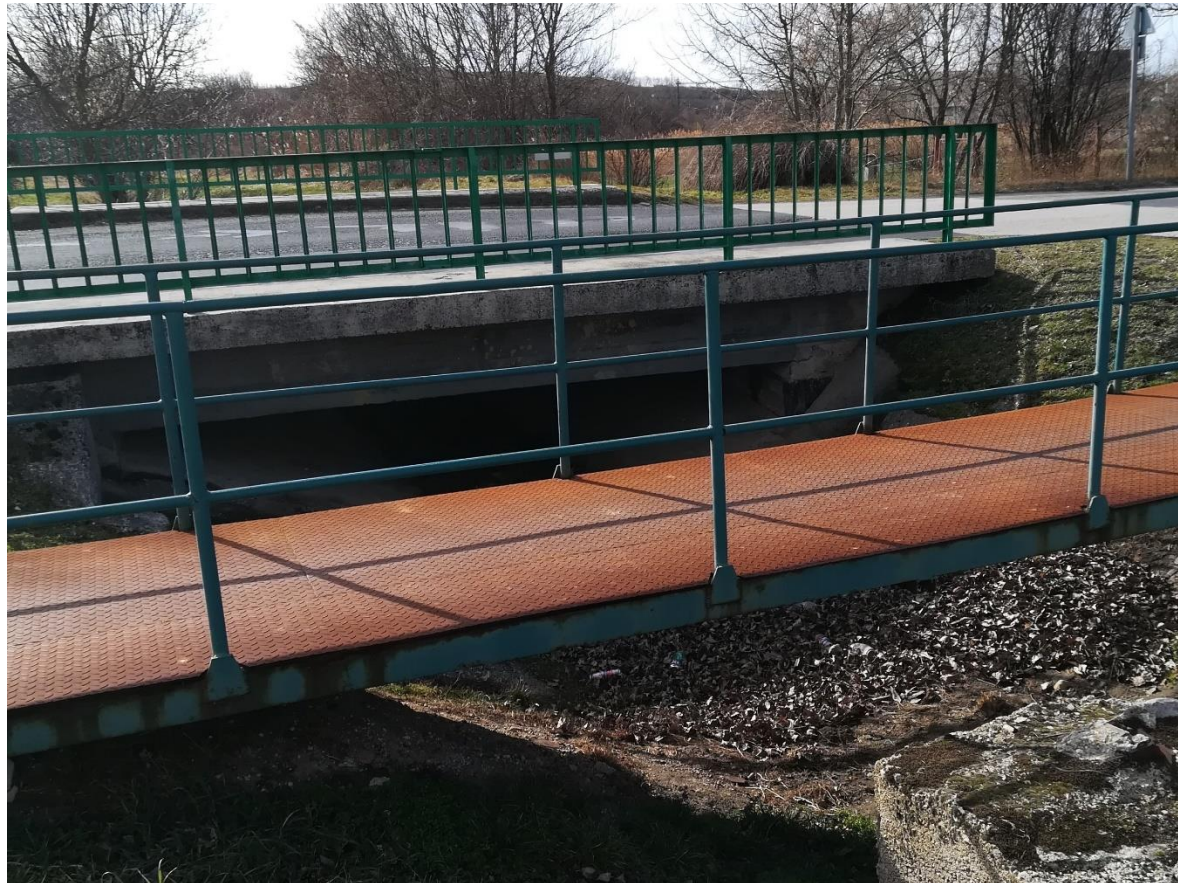
Objektum: **Malomvölgyi-patak hídja**

Objektum típusa: **műtárgy**

Objektum leírása: **A patak széles medre száraz a Kossuth Lajos utcai közúti hídnál.**

Lehetséges veszély, kockázat, probléma jellege: **vízvezetés**
